## 船舶事故調査報告書

事故種類	衝突
発生日時	平成27年3月18日 08時20分ごろ
発生場所	茨城県鹿島港 鹿島港南防波堤灯台から真方位216° 3.1海里付近 （概位 北緯35° 54.93′ 東経140° 40.52′）
事故調査の経過	平成27年3月26日、本事故の調査を担当する主管調査官（横浜事務所）を指名した。 なお、後日、1人の地方事故調査官を新たに指名した。 原因関係者から意見聴取を行った。
<b>事実情報</b> 船種船名、総トン数 船舶番号、船舶所有者等 L×B×D、船質 機関、出力、進水等	A 引船 つくば、192トン 141967、鹿島埠頭株式会社（A社） 33.30m×9.20m×3.88m、鋼 ディーゼル機関2基、2,648kW（合計）、平成25年5月23日 B 引船 くにみ、131トン 132776、A社 28.10m×8.20m×3.48m、鋼 ディーゼル機関2基、1,765kW（合計）、平成6年11月15日
乗組員等に関する情報	A 船長A 男性 47歳 三級海技士（航海）（履歴限定） 免許年月日 昭和63年5月31日 免状交付年月日 平成25年5月14日 免状有効期間満了日 平成30年5月30日 B 船長B 男性 41歳 五級海技士（航海）（履歴限定） 免許年月日 平成9年12月11日 免状交付年月日 平成24年1月17日 免状有効期間満了日 平成29年12月10日
死傷者等	なし
損傷	A フェンダーのチェーンが切断、船首外板に擦過傷等 B 右舷中央部窓に破損、右舷ハンドレールに曲損等

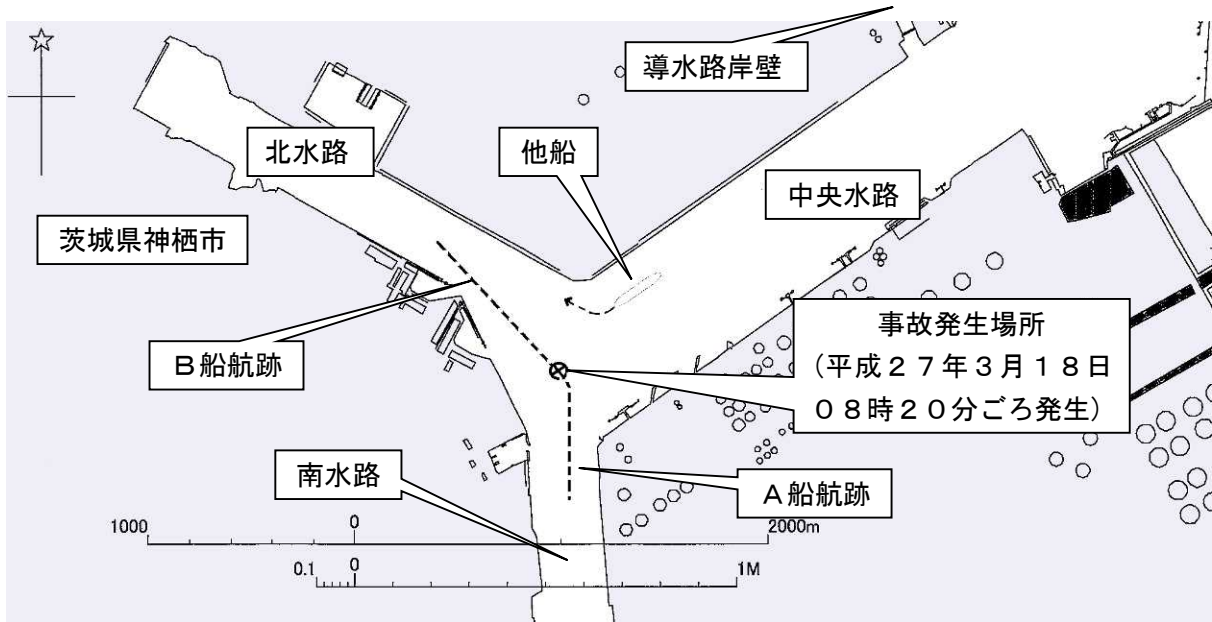
付図1 事故発生経過概略図

<p>事故の経過</p>	<p>A船は、船長A及び航海士Aほか3人が乗り組み、視界制限状態の鹿島港において、入港補助作業を終え、出港船の補助作業に向かうため、南水路を針路約000°（真方位、以下同じ。）、速力約11ノット（kn）（対地速力、以下同じ。）で航行していた。</p> <p>A船は、船橋で、船長Aが操船し、航海士Aがレーダーを用いて見張りを行っていたところ、画面上に北水路を南東進して接近するB船の映像を認め、B船からUHF無線電話で船首方を横切る旨の連絡を受けた。</p> <p>船長Aは、両船が接近するものの、B船がやがてA船の船首方を横切る形で左転して中央水路に入るので、B船のあとに続いて中央水路に入ろうと思い、針路及び速力を保持して航行したところ、左舷船首方約30mのところ接近するB船を視認した。</p> <p>A船は、船長Aが衝突の危険を感じ、左舵を取って機関を後進にかけたものの、平成27年3月18日08時20分ごろ、A船の船首とB船の右舷とが衝突した。</p> <p>A船は、船長Aが乗組員の安否及び船体並びにB船の損傷状況等を確認してA社に衝突したことを報告し、自力航行して10時00分ごろ鹿島港導水路岸壁へ着岸した。</p> <p>B船は、船長B及び航海士Bほか3人が乗り組み、視界制限状態の鹿島港において、入港補助作業を終えた水先人1人を乗せ、船橋で、航海士Bが操舵につき、船長Bがレーダーを用いて見張りを行い、鹿島港導水路岸壁へ向けて北水路を南東進していた。</p> <p>B船は、船長Bが、視界が悪いので中央水路の南側の岸壁に近寄って岸壁を視認しながら航行しようと思い、また、中央水路から北水路へ向けて航行中の他船を避ける意図もあり、北水路の西側寄りを針路約136°、速力約11knで航行した。</p> <p>船長Bは、レーダー画面上にA船の映像を認め、観察したところA船と接近するものの衝突することはないと思い、A船にUHF無線電話で船首方を横切る旨の連絡を行った。</p> <p>B船は、視界が悪いので、A船に不安を抱かせないように針路及び速力を保持して航行していたところ、船長Bが、右舷船首方約30mのところ接近するA船を視認し、衝突すると思ったものの何もできずにA船と衝突した。</p> <p>B船は、船長Bが、乗組員及び水先人の安否及び船体並びにA船の損傷状況等を確認してA社に衝突したことを報告し、自力航行して08時40分ごろ鹿島港導水路岸壁へ着岸した。</p> <p>（付図1 事故発生経過概略図 参照）</p>
