船舶事故調査報告書

船種 船名 貨物船 PORT DALIAN
IMO番号 9456410
総トン数 33,036トン

船種 船名 貨物船 CALA PORTESE
IMO番号 8705682
総トン数 8,962トン

事故種類 衝突
発生日時 平成26年7月16日 03時49分40秒ごろ
発生場所 千葉県館山市洲埼北西方沖
洲埼灯台から真方位301° 2.7海里付近
(概位 北緯34° 59.92′ 東経139° 42.60′)

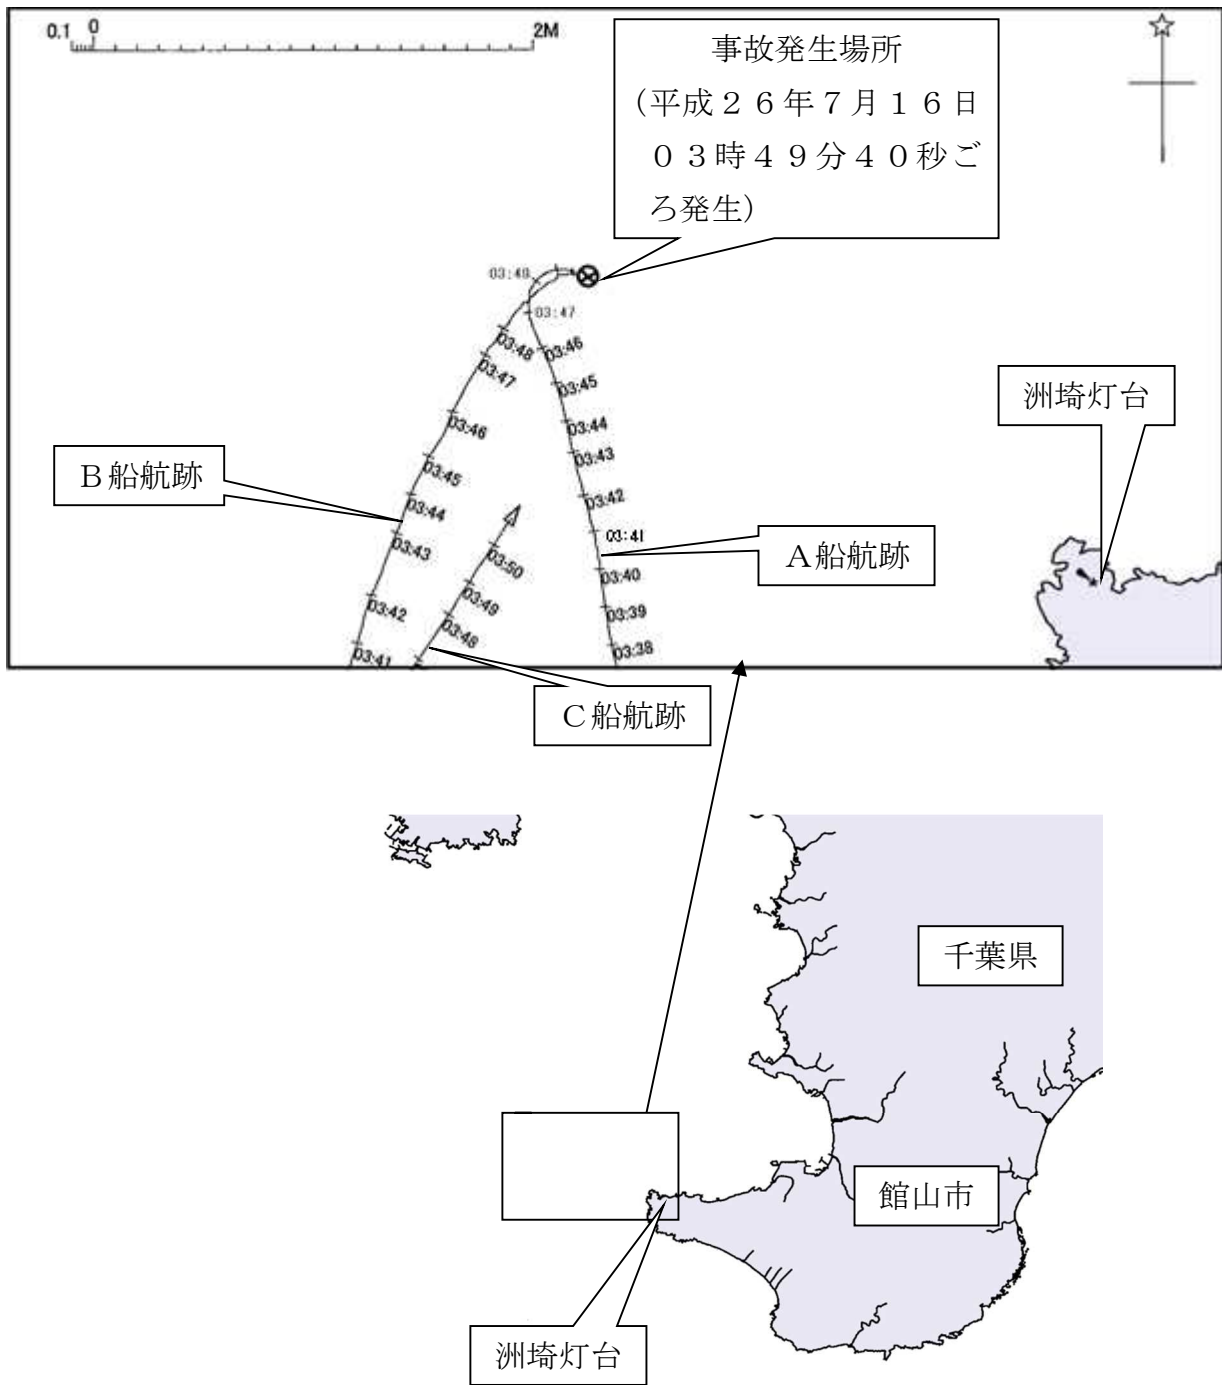
付図1 航行経路図

2.1、3.1.1及び3.1.2から、A船は、106°に船首を向け、約6.1knの速力で、B船は、約073°に船首を向け、約12.4knの速力で、A船の右舷中央部とB船の左舷船首部とが衝突したものと考えられる。

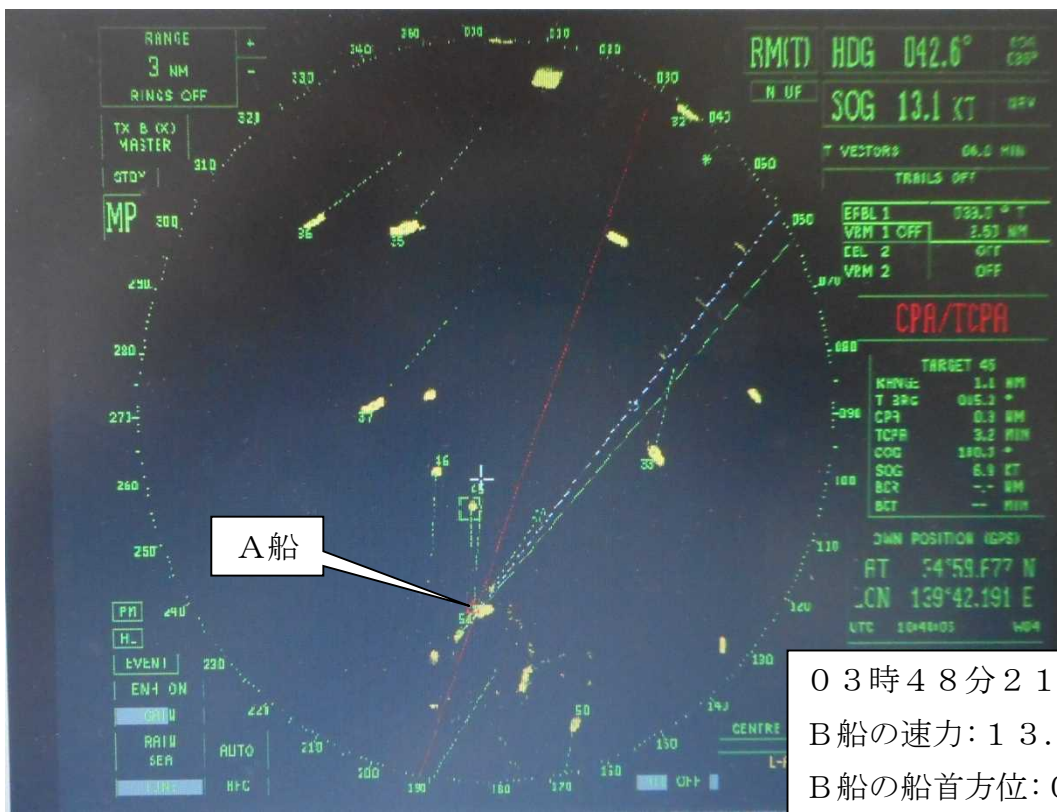
付図2 B船のレーダー画像

03時48分21秒ごろ
 B船の速力: 13.1 kn
 B船の船首方位: 047°

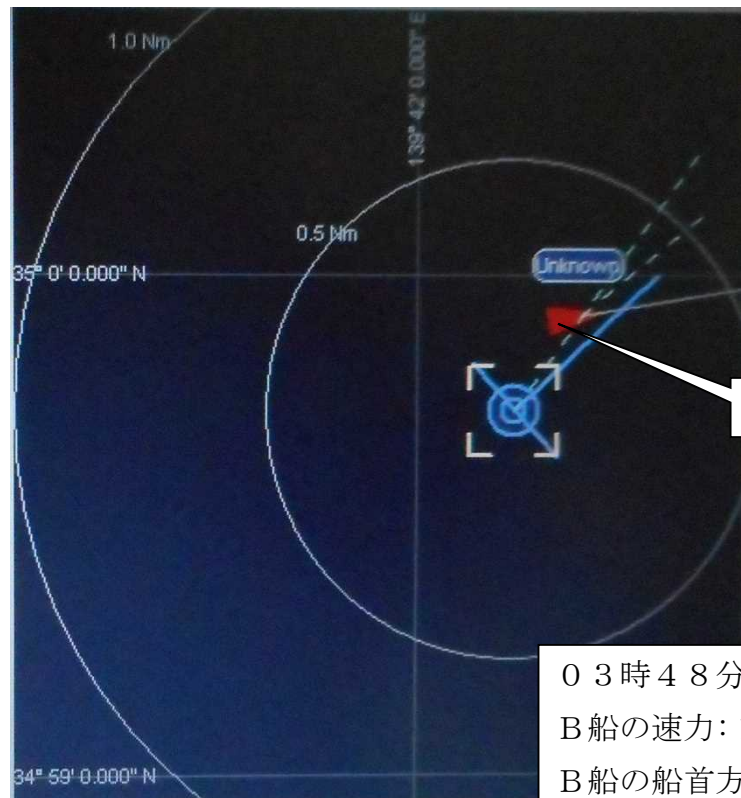
付図3 B船のAIS画像

03時48分21秒ごろ
 B船の速力: 13.1 kn
 B船の船首方位: 047°

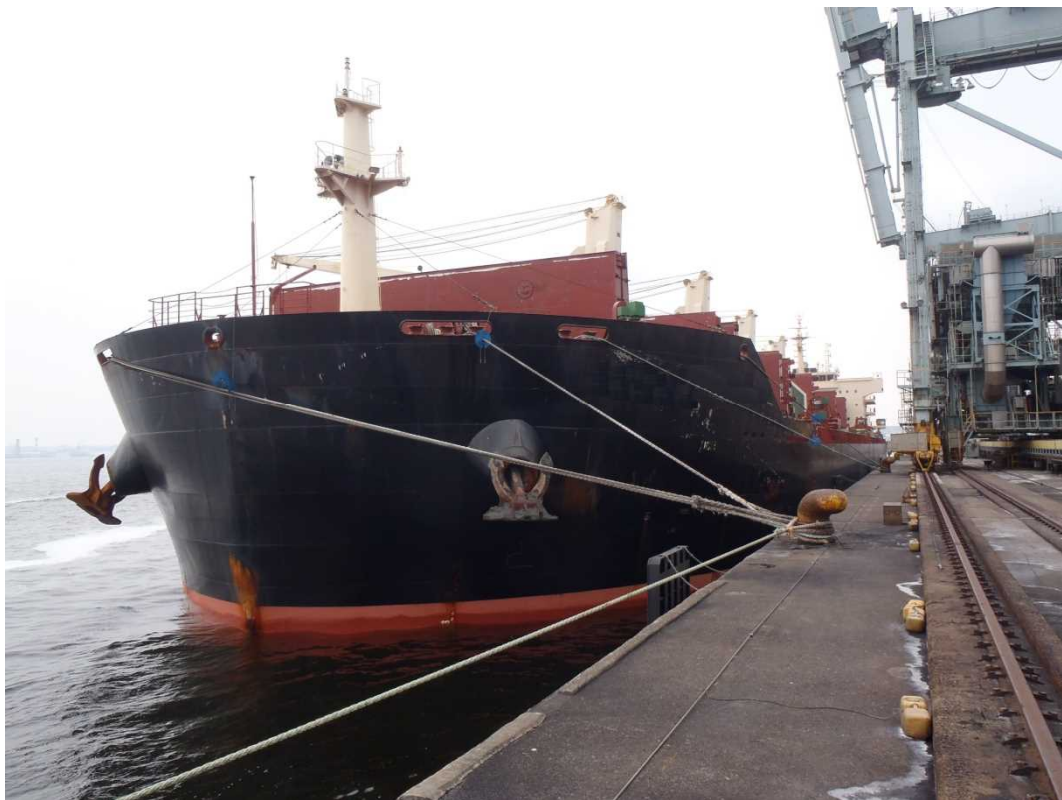
写真1 A船

右舷中央部のブルワーク及び外板に長さ約34mにわたって亀裂及び凹損を

伴う擦過傷、右舷クレーンに曲損、並びに右舷5番バラストタンクに浸水が生じた。

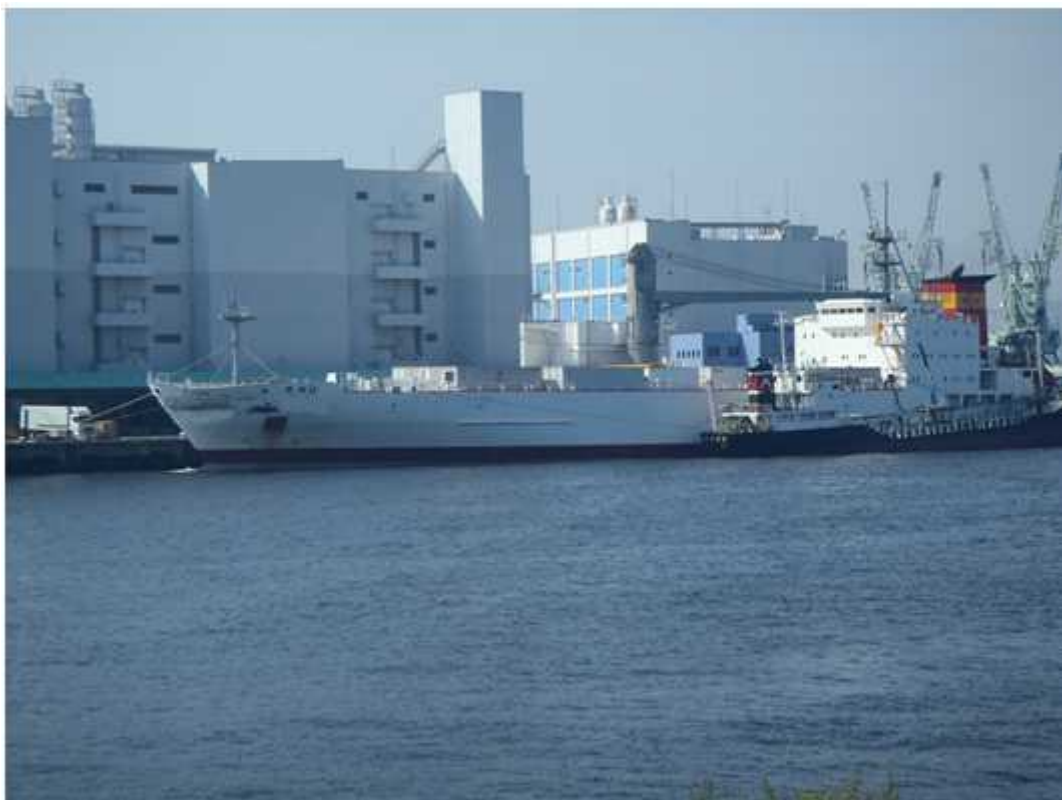
写真2 B船

左舷船首外板に、長さ約19mの亀裂を伴う凹損等が生じた。
