# 船舶事故調査報告書

事故種類	乗揚（定置網）
発生日時	平成26年11月22日 20時10分ごろ
発生場所	千葉県富津市 <sup>はまかなや</sup> 浜金谷港南西方沖 金谷港第1防波堤灯台から真方位244°1,200m付近 （概位 北緯35°09.58′ 東経139°48.46′）
事故調査の経過	平成26年11月23日、本事故の調査を担当する主管調査官（横浜事務所）ほか1人の地方事故調査官を指名した。 原因関係者から意見聴取を行った。
事実情報 船種船名、総トン数 船舶番号、船舶所有者等 L×B×D、船質 機関、出力、進水等	プレジャーボート <sup>プログレス</sup> PROGRESS、5トン未満 232-25530埼玉、個人所有 7.94m (Lr) × 2.93m × 1.74m、FRP ガソリン機関（船内外機）、176.52kW、平成7年8月
乗組員等に関する情報	船長 男性 47歳 二級小型船舶操縦士・特殊小型船舶操縦士 免許登録日 平成25年7月19日 免許証交付日 平成25年7月19日 （平成30年7月18日まで有効） 同乗者A 男性 年齢不明
死傷者等	重傷 1人（同乗者A）
損傷	本船 プロペラの曲損、ドライブユニット取付け部の緩み、機関の濡損等 定置網 垣網ワイヤロープの被膜に剝離
事故の経過	本船は、船長が1人で乗り組み、親族等3人（以下「同乗者」という。）を乗せ、平成26年11月22日19時00分ごろ、埼玉県八潮市所在のマリーナを出発し、千葉県 <sup>きよなん</sup> 鋸南町の <sup>ほた</sup> 保田漁港へ向かった。 本船は、船長が右舷側にある操縦席の左側に立って操船に当たり、GPSプロッターに表示された針路線に沿って浜金谷港南西方沖を対地速力約17ノットで南進していたところ、20時10分ごろ、突然、船底からの衝撃を受けて停止した。 同乗者の1人（以下「同乗者A」という。）は、操縦席後方の座席から立とうとして腰を浮かしたときに衝撃を受け、キャビン内へ転げ落ちた。

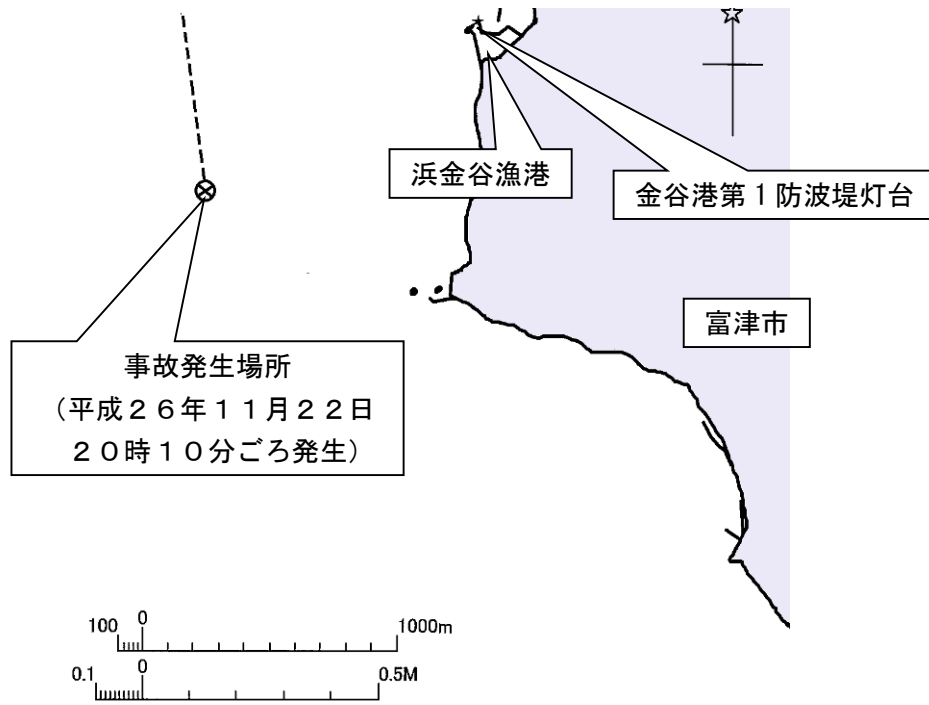
付図1 事故発生経過概略図

<p>乗組員等の関与 船体・機関等の関与 気象・海象等の関与 判明した事項の解析</p>	<p>あり なし なし</p> <p>本船は、夜間、浜金谷港南西方沖を南進中、船長が、予定針路線がGPSプロッターの画面上に表示された本件定置網から外れていると思い、本件定置網に設置されたブイに気付かず、予定針路線に沿って航行したことから、本件定置網の垣網に乗り揚げたものと考えられる。</p> <p>船長は、GPSプロッターの画面上で、予定針路線が、実際には、本件定置網の垣網の上を通過するように示されていたことに気付かなかったものと考えられる。</p> <p>船長は、本件定置網を見たことがなかったので、本船が本件定置網に設置されたブイの付近を航行したものの、本件定置網に設置されたブイに気付かず、垣網の存在を認識できなかった可能性があると考えられる。</p>
<p><b>原因</b></p>	<p>本事故は、夜間、本船が、浜金谷港南西方沖を南進中、船長が、予定針路線がGPSプロッターの画面上に表示された本件定置網から外れていると思い、本件定置網に設置されたブイに気付かず、予定針路線に沿って航行したため、本件定置網の垣網に乗り揚げたことにより発生したものと考えられる。</p>
<p><b>参考</b></p>	<p>今後の同種事故等の再発防止に役立つ事項として、次のことが考えられる。</p> <ul style="list-style-type: none"> <li>・航行中は、十分な見張りを行い、定置網設置区域に接近しないよう、注意して航行すること。</li> <li>・GPSプロッターの目的地航法を使用する際に、その機能の特性を熟知し、過信することなく、航行の補助として使用すること。</li> </ul>
