船舶事故調査報告書

平成27年7月23日
 運輸安全委員会（海事専門部会）議決
 委員 庄司邦昭（部会長）
 委員 小須田 敏
 委員 根本美奈

事故種類	衝突
発生日時	平成26年7月26日 20時15分ごろ
発生場所	兵庫県神戸市神戸空港南西方沖 神戸第1南防波堤灯台から真方位173° 2,800m付近 （概位 北緯34° 37.58′ 東経135° 12.49′）
事故調査の経過	平成26年7月26日、本事故の調査を担当する主管調査官（神戸事務所）ほか1人の地方事故調査官を指名した。 原因関係者から意見聴取を行った。
事実情報 船種船名、総トン数 船舶番号、船舶所有者等 L×B×D、船質 機関、出力、進水等	A 漁船 ^{ほうとく} 豊徳丸、4.4トン HG3-26063（漁船登録番号）、個人所有 11.55m (Lr) × 2.75m × 0.37m、FRP ディーゼル機関、387.60kW、昭和63年10月8日 第260-24064号（船舶検査済票の番号） B プレジャーボート ^{ユニバーサルエア} UNIVERSALAIR、5トン未満 252-15757大阪、株式会社ユニバーサルエア 7.11m (Lr) × 2.87m × 1.60m、FRP ディーゼル機関2基、154.4kW（合計）、平成元年4月
乗組員等に関する情報	A 船長A 男性 50歳 一級小型船舶操縦士・特殊小型船舶操縦士・特定 免許登録日 平成14年8月30日 免許証交付日 平成24年5月10日 （平成29年8月29日まで有効） B 船長B 男性 50歳 二級小型船舶操縦士・特殊小型船舶操縦士・特定 免許登録日 平成元年3月2日 免許証交付日 平成24年3月22日 （平成29年3月21日まで有効）
死傷者等	A なし B 軽傷 4人（同乗者）
損傷	A 船首部ハンドレールが脱落、FRP製外板に擦過傷 B 右舷外板に亀裂、防舷材及びブルワークに破損
事故の経過	A船は、船長A及び甲板員Aが乗り組み、法定灯火を表示し、神戸

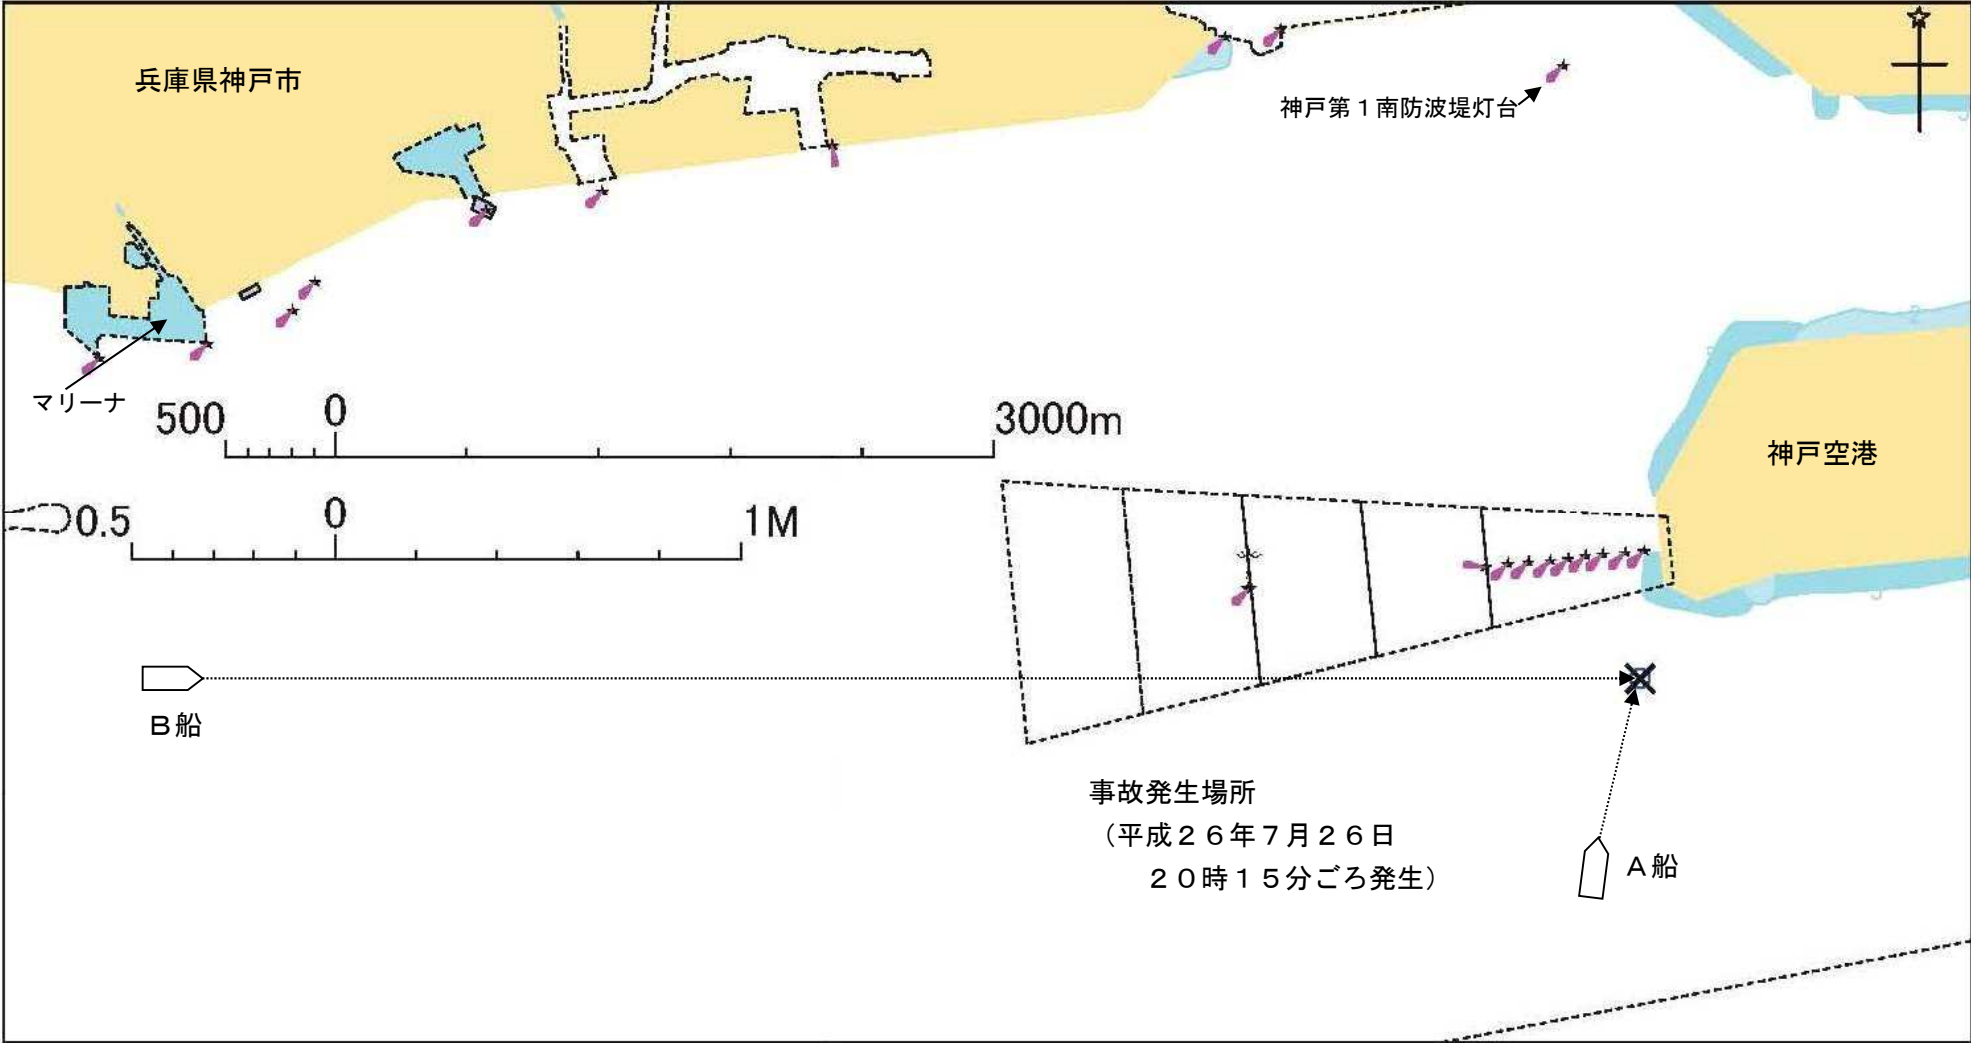
付図1 事故発生経過概略図

<p>市遠矢浜町沖の漁場に向かったが、風が強かったので、船舶の航行が少ない神戸空港南西方沖に移動し、風が収まるのを待つため、機関を中立として漂泊し、南南西風により北北東へ流されては機関を使用して漂泊開始場所付近に戻ることを繰り返していた。</p> <p>A船は、約2ノット（kn）の速力で圧流されながら漂泊中、船長Aが、時折周囲を見ながら、甲板員Aと話をしていたところ、平成26年7月26日20時15分ごろ船首部に衝撃を感じた。</p> <p>船長Aは、周囲を見たところ、右舷船首方にB船の灯火（左舷灯）が見えたので、B船と衝突したことを知った。</p> <p>A船は、B船がA船に接近してきたので、船長Aと船長Bが話をした後、甲板員Aが、20時25分ごろ118番通報を行い、阪神港神戸区の海上保安庁の棧橋に着けた。</p> <p>B船は、船長Bが1人で乗り組み、知人等（以下「同乗者」という。）7人を乗せ、兵庫県芦屋市沖の花火見物に向かうため、法定灯火を表示し、19時50分ごろマリーナを出航し、船長Bが操縦席に腰を掛け、少し南進した後、神戸空港南方沖に向け、約20knの対地速力で手動操舵により東進した。</p> <p>船長Bは、神戸空港南方沖に針路を定めた際、右舷船首方に航行の支障となる船舶を見掛けず、南風により北方へ圧流されることから、時折、進路を修正し、左舷船首方の神戸空港と、GPSプロッターの画面で船位を確認しながら航行を続けていたところ、船首部に衝撃を感じた。</p> <p>船長Bは、衝撃で通路に落ち、キャビン後部から同乗者の消波ブロックに近づいている旨の大声が聞こえたので、機関を後進にし、B船を停止させた。</p> <p>船長Bは、周囲を見たところ、A船を認め、A船と衝突したと思い、A船に接近し、B船に負傷者がいるので、急いでマリーナに向かう旨を船長Aに伝え、119番通報を行い、マリーナに到着後118番通報を行った。</p> <p>負傷者は、救急車で病院に搬送され、同乗者1人は腰椎捻挫と診断され、ほかの同乗者3人が、腰の打撲、胸と足の打撲及び突き指をそれぞれ負った。</p> <p>（付図1 事故発生経過概略図 参照）</p>
