船舶事故調査報告書

事故種類	衝突（防波堤）
発生日時	平成27年4月1日 07時48分ごろ
発生場所	北海道苫小牧市苫小牧港西港区の西防波堤先端 苫小牧港東外防波堤灯台から真方位356° 705m付近 （概位 北緯42° 37.28′ 東経141° 37.21′）
事故調査の経過	平成27年4月17日、本事故の調査を担当する主管調査官（函館事務所）ほか1人の地方事故調査官を指名した。 原因関係者から意見聴取を行った。
事実情報 船種船名、総トン数 船舶番号、船舶所有者等 L×B×D、船質 機関、出力、進水等	漁船 第18長 ^{ちようほう} 宝丸、4.14トン HK3-87937（漁船登録番号）、個人所有 9.43m (Lr) × 2.35m × 0.84m、FRP ディーゼル機関、139.75kW、昭和56年5月14日 第200-12883号（船舶検査済票の番号）
乗組員等に関する情報	船長 男性 37歳 一級小型船舶操縦士 免許登録日 平成21年11月26日 免許証交付日 平成26年10月9日 （平成31年11月25日まで有効）
死傷者等	なし
損傷	本船 左舷船首及び船首船底外板に破口等 防波堤 なし
事故の経過	本船は、船長及び甲板員が乗り組み、平成27年4月1日07時00分ごろ、苫小牧港西港区港口の西方沖6.5海里（M）付近でほっき貝桁網漁を終え、同港へ向けて針路真方位約075°、対地速力約8ノット（kn）で航行した。 船長は、07時25分ごろ、甲板員から操船を引き継いで操舵室右舷側に立って目視で見張りをを行い、自動操舵で苫小牧港西港区の西防波堤（以下「本件防波堤」という。）先端及び東外防波堤先端との間の港口中央へ向けて航行を続けた。 船長は、1.5Mレンジとしていたレーダー及び目視で本件防波堤先端までの距離が約0.5Mとなったことを認め、ふだんどおり、本件防波堤先端から約40mの距離を保ちながら左転し、苫小牧港西港

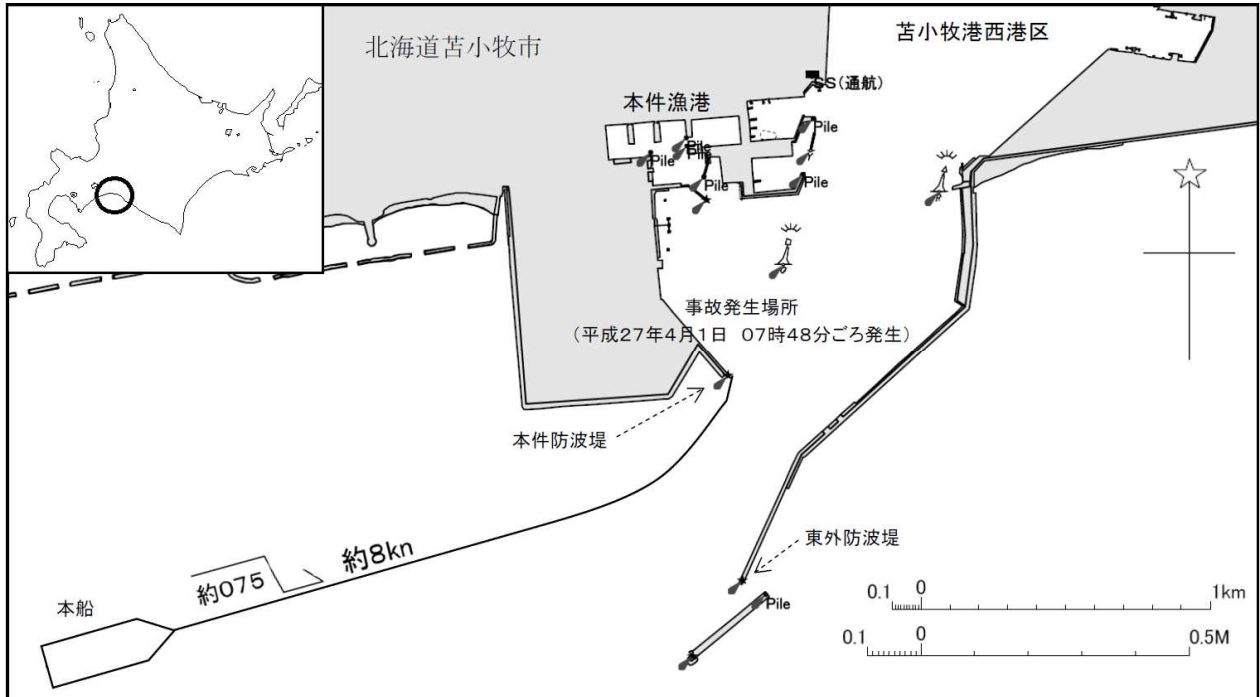
付図1 事故発生経過概略図

<p>区の漁港区（以下「本件漁港」という。）に入航することとし、自動操舵装置のコースダイヤル（以下「本件ダイヤル」という。）を操作して針路を徐々に本件防波堤先端付近に向けた。</p> <p>船長は、ふだん、入航時は手動操舵に切り替えて舵輪で操船していたが、自動操舵状態で入航してみようと思い、本件ダイヤルを左に回したものの、舵効が少ないことを感じ、さらに本件ダイヤルを左に回したところ、左転して本件防波堤に向かう態勢となったことに気付いた。</p> <p>本船は、船長が慌てて本件ダイヤルを右に回したが間に合わず、07時48分ごろ、左舷船首が本件防波堤先端に衝突した。</p> <p>船長は、本船の損傷状況を確認した後、自力で本件漁港に戻り、所属する漁業協同組合に報告して海上保安庁への通報を依頼した。</p> <p>（付図1 事故発生経過概略図 参照）</p>
気象・海象	<p>気象：天気 晴れ、視界 良好</p> <p>海象：海上 平穏</p>
その他の事項	<p>船長は、平成26年12月に甲板員から船長職を引き継ぎ、自身の操船で本件漁港に入航した経験が約20～30回あった。</p> <p>船長は、本事故時、左転して本件防波堤に向かう態勢となったので気が動転し、手動操舵に切り替えたり、減速したりするなど、衝突を回避する動作をとることができなかった。</p> <p>本船は、自動操舵装置等の航海計器及び機関に不具合又は故障はなかった。</p> <p>甲板員は、本事故時、船首甲板で下を向いて桁網の小石除去作業に当たっていた。</p>
分析 乗組員等の関与 船体・機関等の関与 気象・海象等の関与 判明した事項の解析	<p>あり</p> <p>あり</p> <p>なし</p> <p>本船は、苫小牧港西港区の本件漁港へ向けて自動操舵で東進中、船長が、自動操舵状態で入航してみようと思い、本件ダイヤルを左に回したところ、思うような舵効を得られなかったため更に左に回したことから、左転して本件防波堤に向けて航行し、本件防波堤先端に衝突したものと考えられる。</p> <p>船長は、自動操舵状態で入航操船したことがなかったことから、自動操舵状態で入航してみようと思ったものと考えられる。</p>

原因	<p>本事故は、本船が、苫小牧港西港区において、本件漁港へ向けて自動操舵で東進中、船長が、自動操舵状態で入航してみようと思い、本件ダイヤルを左に回したところ、思うような舵効を得られなかったため更に左に回したため、左転して本件防波堤に向けて航行し、本件防波堤先端に衝突したことにより発生したものと考えられる。</p>

- ・ 入航時は、手動操舵で操船を行い、十分に減速して周囲の安全を確認すること。
