# 船舶事故調査報告書

平成27年7月30日  
 運輸安全委員会（海事専門部会）議決  
 委員長 庄 司 邦 昭（部会長）  
 委員 小須田 敏  
 委員 根 本 美 奈

| 事故種類 | 衝突（岸壁） |
| 発生日時 | 平成26年5月22日 20時24分ごろ |

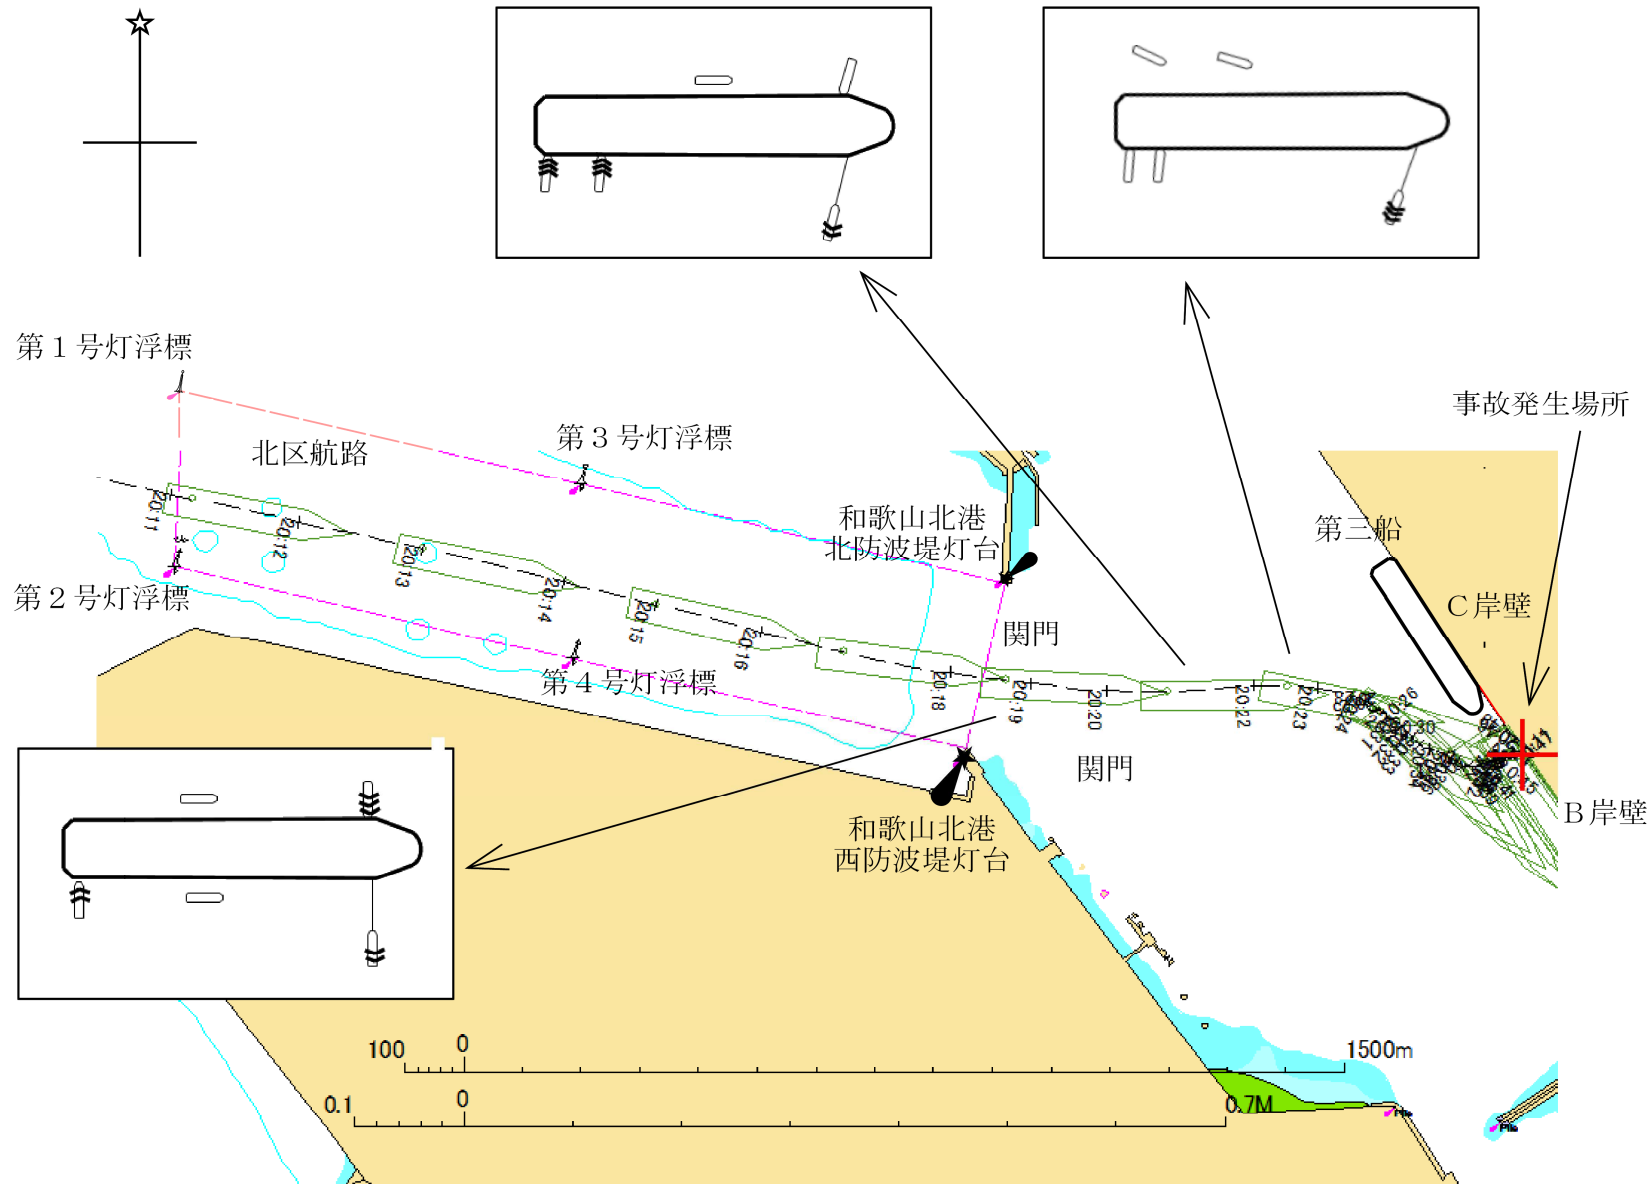
付図2 航行経路図（拡大）

本船は、左舷船首部が、第三船の右舷船首部を距離約5mで通過した後、水先人A<sub>2</sub>が、船長に左舷錨の投下を要請したものの、20時24分ごろ、約1.2knの速力で、左舷船首部がB岸壁に衝突した。
