船舶事故調査報告書

平成27年8月6日

運輸安全委員会（海事専門部会）議決

事故種類	乗組員負傷
発生日時	平成26年1月3日 21時30分ごろ
発生場所	兵庫県姫路市八木港南方沖 姫路八木港西防波堤灯台から真方位171° 1,400m付近 (概位 北緯34° 45.51' 東経134° 43.49')
事故調査の経過	平成26年1月8日、本事故の調査を担当する主管調査官（神戸事務所）ほか1人の地方事故調査官を指名した。 原因関係者から意見聴取を行った。
事実情報 船種船名、総トン数 船舶番号、船舶所有者等 L×B×D、船質 機関、出力、進水等	A LNG運搬船 第一新珠丸、2,936トン 137158、新和ケミカルタンカー株式会社、独立行政法人 鉄道建設・運輸施設整備支援機構 86.29m×15.10m×7.00m、鋼 ディーゼル機関、1,912kW、平成14年11月9日 B 交通船 第一新珠丸、0.9トン 281-39617東京、新和ケミカルタンカー株式会社 5.43m×1.78m×0.91m、FRP ディーゼル機関、8.8kW、平成15年7月
乗組員等に関する情報	A 船長A 男性 56歳 二級海技士（航海） 免許年月日 昭和61年6月6日 免状交付年月日 平成22年10月21日 免状有効期間満了日 平成28年6月5日 甲板手A 男性 25歳
死傷者等	重傷 1人（甲板手A）
損傷	A 交通船吊り上げ用クレーンのワイヤロープが破断 B なし
事故の経過	A船は、船長A及び甲板手Aほか9人が乗り組み、積荷役待機のため、八木港南方沖で錨泊中、平成26年1月3日21時00分ごろ、乗組員7人が、甲板手Aが乗ったB船をクレーンで吊り上げてポートデッキに揚収する作業を開始した。 甲板手Aは、21時30分ごろ、B船が海面からの高さ約8.5mのポートデッキまで吊り上げられたので、ポートデッキに乗り移ろう

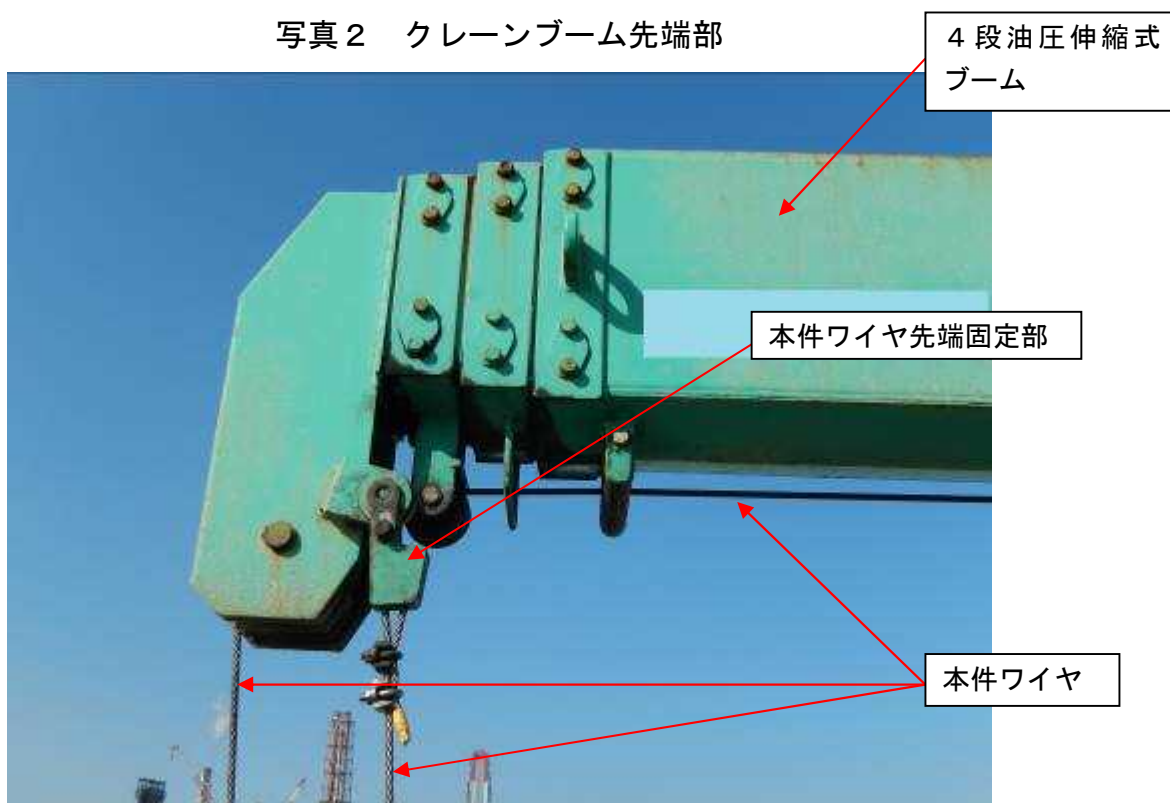
写真2 クレーンブーム先端部

<p>としたところ、クレーンのワイヤロープ（以下「本件ワイヤ」という。）が破断し、B船に乗った状態で海面上に落下し、腰部と頭部に打撲を負った。</p> <p>乗組員は、船長Aに事態を報告するとともに、負傷した甲板手AをA船に引き上げて応急処置を施し、B船に異常がないことを確認して甲板手Aを八木港まで運び、甲板手Aは救急車で病院に搬送された。</p> <p>甲板手Aは、腰部打撲による左恥骨下肢骨折、頭部の打撲及び裂傷と診断された。</p>
<p>気象・海象</p>	<p>気象：天気 晴れ、風向 北、風力 2、視界 良好</p> <p>海象：波高 約0.3m</p>
<p>その他の事項</p>	<p>B船は、主機を含む総重量が約800kgであり、船首部と船尾部の2か所に吊上げ用アイを設けていた。</p> <p>B船の吊上げに際しては、クレーンの‘ローディングブロックのフック’（以下「フックブロック」という。）に‘3本のワイヤスリングを取り付けた鋼製の円形リング’（以下「吊上げ金具」という。）を掛け、各ワイヤスリングの下端にあるシャックルでB船の吊上げ用アイにつないでいた。</p> <p>A船のクレーンは、定格総荷重0.95tの油圧駆動式であり、船舶設備規程に定める揚荷装置ではなく、4段油圧伸縮式のブームを装備し、360度の旋回が可能であり、作業半径が約0.8～10.7mであった。また、直径8mm長さ約60mの本件ワイヤの一端がブームの先端に固定され、他端が、フックブロックの滑車を介してブーム先端の滑車を經由し、ガイドローラで方向転換してワイヤドラムに巻き取られる構造になっており、本件ワイヤの巻過ぎを防止するためのリミットスイッチはなかった。</p> <p>A船は、クレーンをB船の揚収及び降下以外の目的で使用するのではなく、1か月当たりの使用頻度が約1～2回であった。</p> <p>A船は、平成22年10月に本件ワイヤ（破断荷重約36～38kN）を交換した後、航海士がクレーンの日常点検として、目視点検を行っていたが、特に異常を認めなかった。</p> <p>A船は、平成25年10月中旬ごろ、クレーンを使用してから本事故発生までクレーンを使用していなかった。</p> <p>A船では、B船の揚収及び降下を行う場合、吊上げ金具をフックブロックに掛けたり外したりする作業が必要であり、揚収及び降下に際しては、通常、甲板員1人がB船に乗っていた。</p> <p>船舶所有者は、B船の揚収及び降下に関する手順書（以下「交通船操作手順書」という。）を作成していなかった。</p> <p>機関士Aは、本事故時、B船の揚収状況をポートデッキで監視しており、B船がポートデッキまで吊り上げられた際、ブーム先端にフックブロックが接触した状況を認め、クレーン操作に当たっていた航海</p>

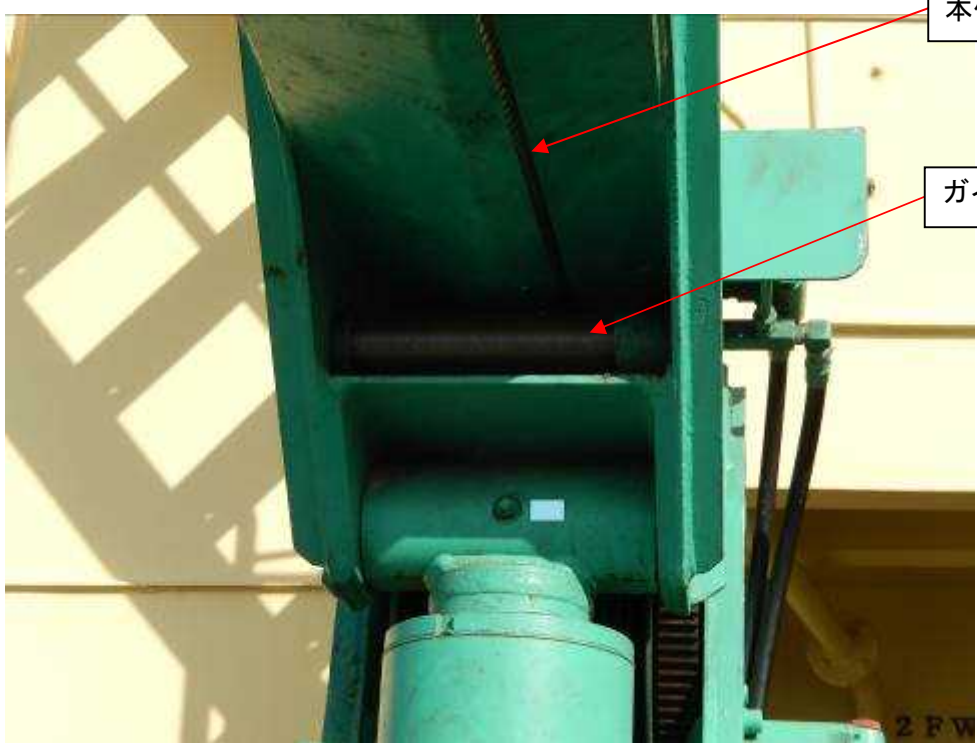
写真4 クレーンガイドローラ

<p>士Aに、フックブロックを下げるよう指示した。</p> <p>航海士Aは、本事故時、クレーンの操作に注意を向けており、機関士Aの指示に気付かなかった。</p> <p>本件ワイヤは、本事故後、ワイヤドラムに約54.5m巻き込まれており、ブームを収納した状態において、ワイヤドラム直前のガイドローラに当たる位置で破断していることが判明した。</p> <p>(写真1 B船及びクレーン、写真2 クレーンブーム先端部、写真3 フックブロック、写真4 クレーンガイドローラ、写真5 B船吊上げ位置、写真6 吊上げ金具 参照)</p>
<p>分析</p> <p>乗組員等の関与 船体・機関等の関与 気象・海象等の関与 判明した事項の解析</p>	<p>あり</p> <p>あり</p> <p>なし</p> <p>A船は、八木港南方沖で錨泊中、B船をクレーンで吊り上げてA船に揚収する作業を行っていた際、B船を吊っていた本件ワイヤが破断したことから、B船に乗っていた甲板手Aが、B船と共に海面に落下して負傷したものと考えられる。</p> <p>本件ワイヤは、クレーンを収納した状態で、本件ワイヤがワイヤドラム直前のガイドローラに当たる位置で破断しており、本件ワイヤの巻過ぎを防止するリミットスイッチが装備されていなかったことから、クレーン収納時に本件ワイヤの破断部分に過大な応力が掛かり、破断しやすくなっていた可能性があると考えられるが、本件ワイヤが破断するに至った状況を明らかにすることはできなかった。</p>
<p>原因</p>	<p>本事故は、夜間、A船が、八木港南方沖で錨泊中、B船をクレーンで吊り上げてA船に揚収する作業を行っていた際、B船を吊っていた本件ワイヤが破断したため、B船に乗っていた甲板手Aが、B船と共に海面に落下して負傷したことにより発生したものと考えられる。</p>
<p>参考</p>	<p>船舶所有者は、本事故後、所有する全船舶に対し、次の再発防止策を講じた。</p> <ul style="list-style-type: none"> ・クレーンのブーム先端に、本件ワイヤの巻過ぎを防止するためのリミットスイッチを取り付けた。 ・本件ワイヤを4年ごとに交換し、その中間時期には両端の振替作業を実施し、再使用の可否を判断することとした。 ・交通船操作手順書を作成し、交通船の揚収及び降下に際し、乗組員を交通船に乗せた状態で行わないこととした。 <p>今後の同種事故等の再発防止に役立つ事項として、次のことが考えられる。</p> <ul style="list-style-type: none"> ・高さ2m以上の高所作業では、命綱又は安全ベルトを使用すること。 ・定期的に、本件ワイヤを点検すること。
