船舶事故調査報告書

平成27年7月16日
 運輸安全委員会（海事専門部会）議決
 委員 庄司邦昭（部会長）
 委員 小須田 敏
 委員 根本美奈

| 事故種類 | 乗組員死亡 |
| 発生日時 | 平成27年2月11日 11時30分ごろ |

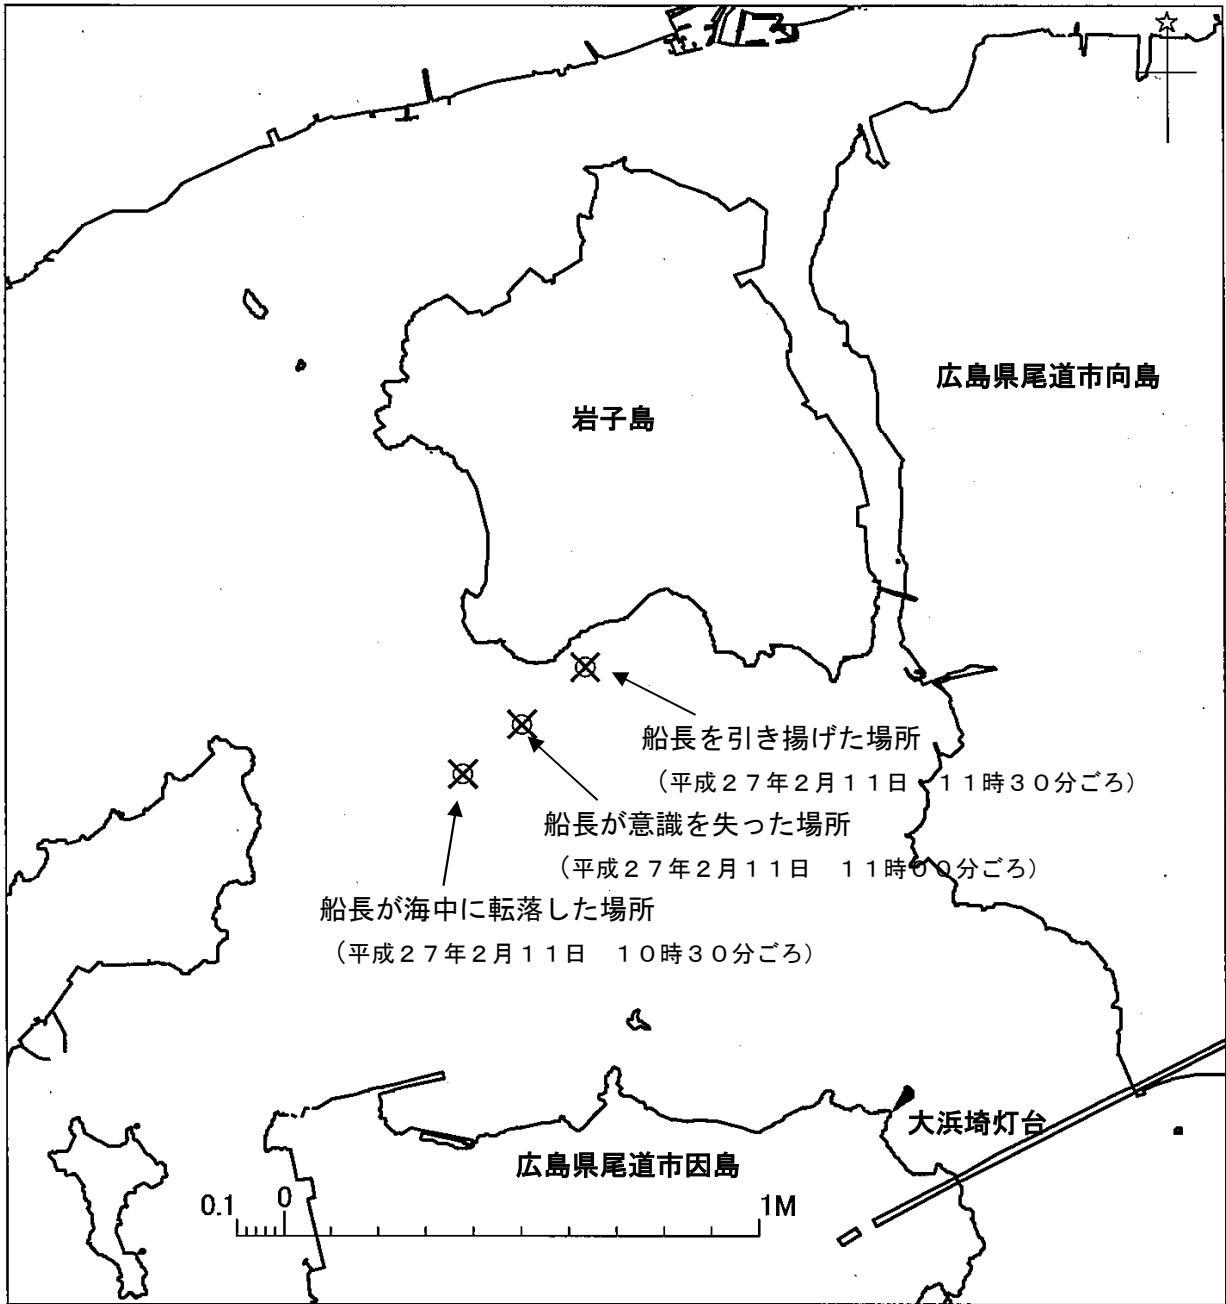
付図1 事故発生経過概略図

| 事故の経過 | 本船は、船長ほか甲板員1人が乗り組み、ごち網漁の目的で、広島県尾道糸崎港の係留場所を出港し、岩子島南西方沖で操業を開始した。 甲板員は、約2ノットの速力（対地速力）で航行しながら3回目の揚網中、袋網下端部のいわロープ（重り付きロープ）を絞って引き揚げるため、右舷船尾方にいた船長に「いわロープに取り付けた絞りロープ」（以下「本件絞りロープ」という。）の一端を操舵室右舷外板に設置された巻取り用ローラに掛けて渡し、その後、自らも本件絞りロープの他端を操舵室左舷外板の巻取り用ローラに掛けて船長の方を振り向いたところ、平成27年2月11日10時30分ごろ、船長がいないことに気付いた。 |

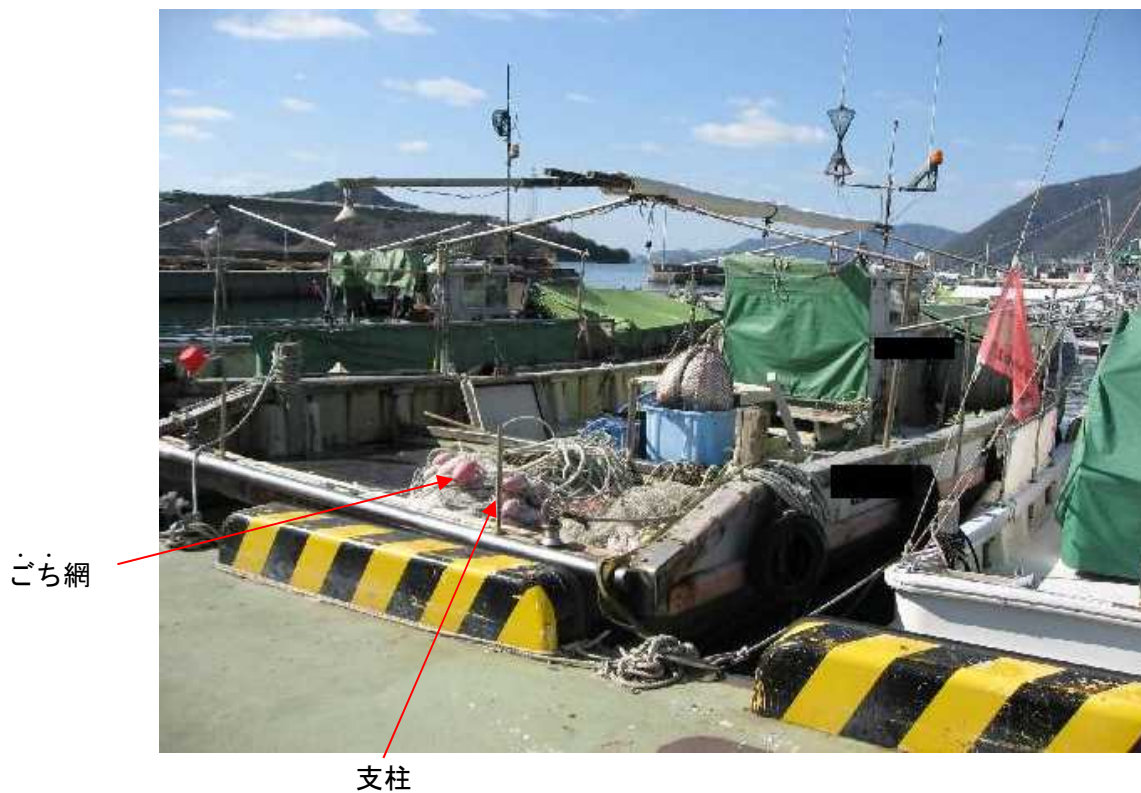
写真1 本船の状況

| 分析 乗組員等の関与 船体・機関等の関与 気象・海象等の関与 判明した事項の解析 | <p>不明</p> <p>不明</p> <p>あり</p> <p>船長の死因は、低体温症であった。</p> <p>本船は、岩子島南西方沖で操業中、船長が、水温10℃以下の海中に落ちた際、船内へ引き揚げられず、濡れた状態で風力5の風を受け続けたことから、低体温症に陥ったものと考えられる。</p> <p>船長が落水した状況は、明らかにすることはできなかった。</p> <p>甲板員は、一人であった上に、本船の舷が高く、外板に足場となるものがなかったことから、船長を船内に引き揚げられなかったものと考えられる。</p> |

| | <ul style="list-style-type: none">・ 落水者を速やかに引き揚げられるように簡易梯子^{はしご}等を備えておくこと。・ 防水型携帯電話等を携行し、外部との連絡手段を確保しておくこと。・ 救命胴衣等の適切な着用を心掛けること。 |

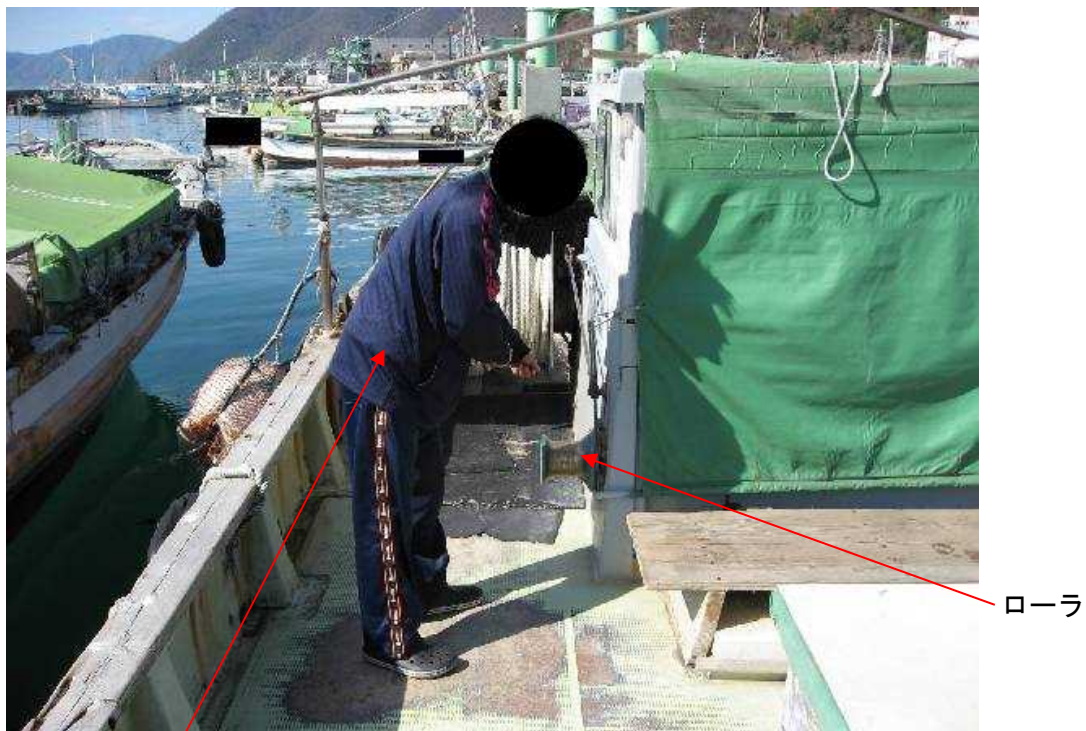
写真3 船長がいないことに気付いた時の甲板員の状況

甲板員（本件絞りロープを巻き揚げようとしている状況）

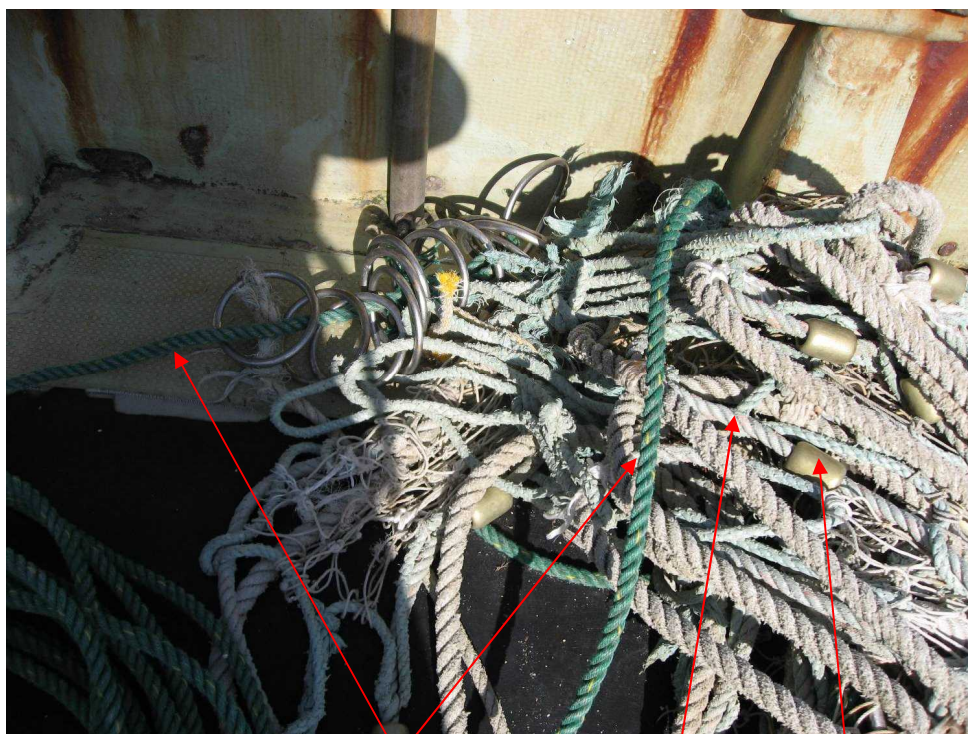
写真4 本件絞りロープ等の状況

| | <p>甲板員は、海中に落ちて泳いでいる船長を認めたので、急いで本件絞りロープの端に輪を作って船長へ投げ、同輪の中に船長の身体を通させたのち、機関を中立運転とし、引き揚げようとしたが、舷が高く引き揚げることができなかった。</p> <p>甲板員は、船長を支柱が取り付けである右舷船尾側に移動させ、巻取り用ローラを用いて船長を引き揚げようと数回試みたが、本件絞りロープが船長の体に食い込んで引き揚げることができず、11時00分ごろ船長が意識を失った。</p> <p>甲板員は、近くを通り掛かったプレジャーボートに救助を求め、11時30分ごろ船長をプレジャーボート側に引き揚げ、本船の係留場所付近まで搬送してもらった。</p> <p>船長は、救急車で病院へ搬送されたが、低体温症による死亡と検案された。</p> <p>(付図1 事故発生経過概略図、写真1 本船の状況、写真2 海中に転落する前の船長の状況、写真3 船長がいないことに気付いた時の甲板員の状況、写真4 本件絞りロープ等の状況 参照)</p> |
