船舶事故調査報告書

平成27年7月30日
 運輸安全委員会（海事専門部会）議決
 委員 庄司邦昭（部会長）
 委員 小須田 敏
 委員 根本美奈

事故種類	衝突
発生日時	平成26年8月29日 00時45分ごろ
発生場所	島根県浜田市浜田港 浜田漁港西内防波堤灯台から真方位032° 120m付近 （概位 北緯34° 53.76′ 東経132° 03.56′）
事故調査の経過	平成26年8月29日、本事故の調査を担当する主管調査官（広島事務所）ほか1人の地方事故調査官を指名した。 原因関係者から意見聴取を行った。
事実情報 船種船名、総トン数 船舶番号、船舶所有者等 L×B×D、船質 機関、出力、進水等	A 漁船 第五あけぼの丸、75トン 129556、株式会社浜田あけぼの水産 27.05m (Lr) × 5.65m × 2.40m、鋼 ディーゼル機関、511kW、昭和62年7月22日 B 漁船 金比羅丸、19トン NS2-15627（漁船登録番号）、個人所有 19.13m (Lr) × 4.40m × 1.80m、FRP ディーゼル機関、573.70kW、昭和61年9月4日 第290-45124号（船舶検査済票の番号）
乗組員等に関する情報	A 船長A 男性 56歳 四級海技士（航海） 免許年月日 平成8年6月26日 免状交付年月日 平成23年6月20日 免状有効期間満了日 平成28年6月25日 B 船長B 男性 49歳 一級小型船舶操縦士・特殊小型船舶操縦士・特定 免許登録日 昭和63年3月31日 免許証交付日 平成24年11月27日 （平成30年3月30日まで有効）
死傷者等	A なし B 軽傷 1人（船長B）
損傷	A 右舷錨台に曲損及び船首部に擦過傷 B 主機関煙突及びレーダーストに曲損、右舷中央部外板に破口等
事故の経過	A船は、船長Aほか9人（日本国籍7人及びインドネシア共和国籍

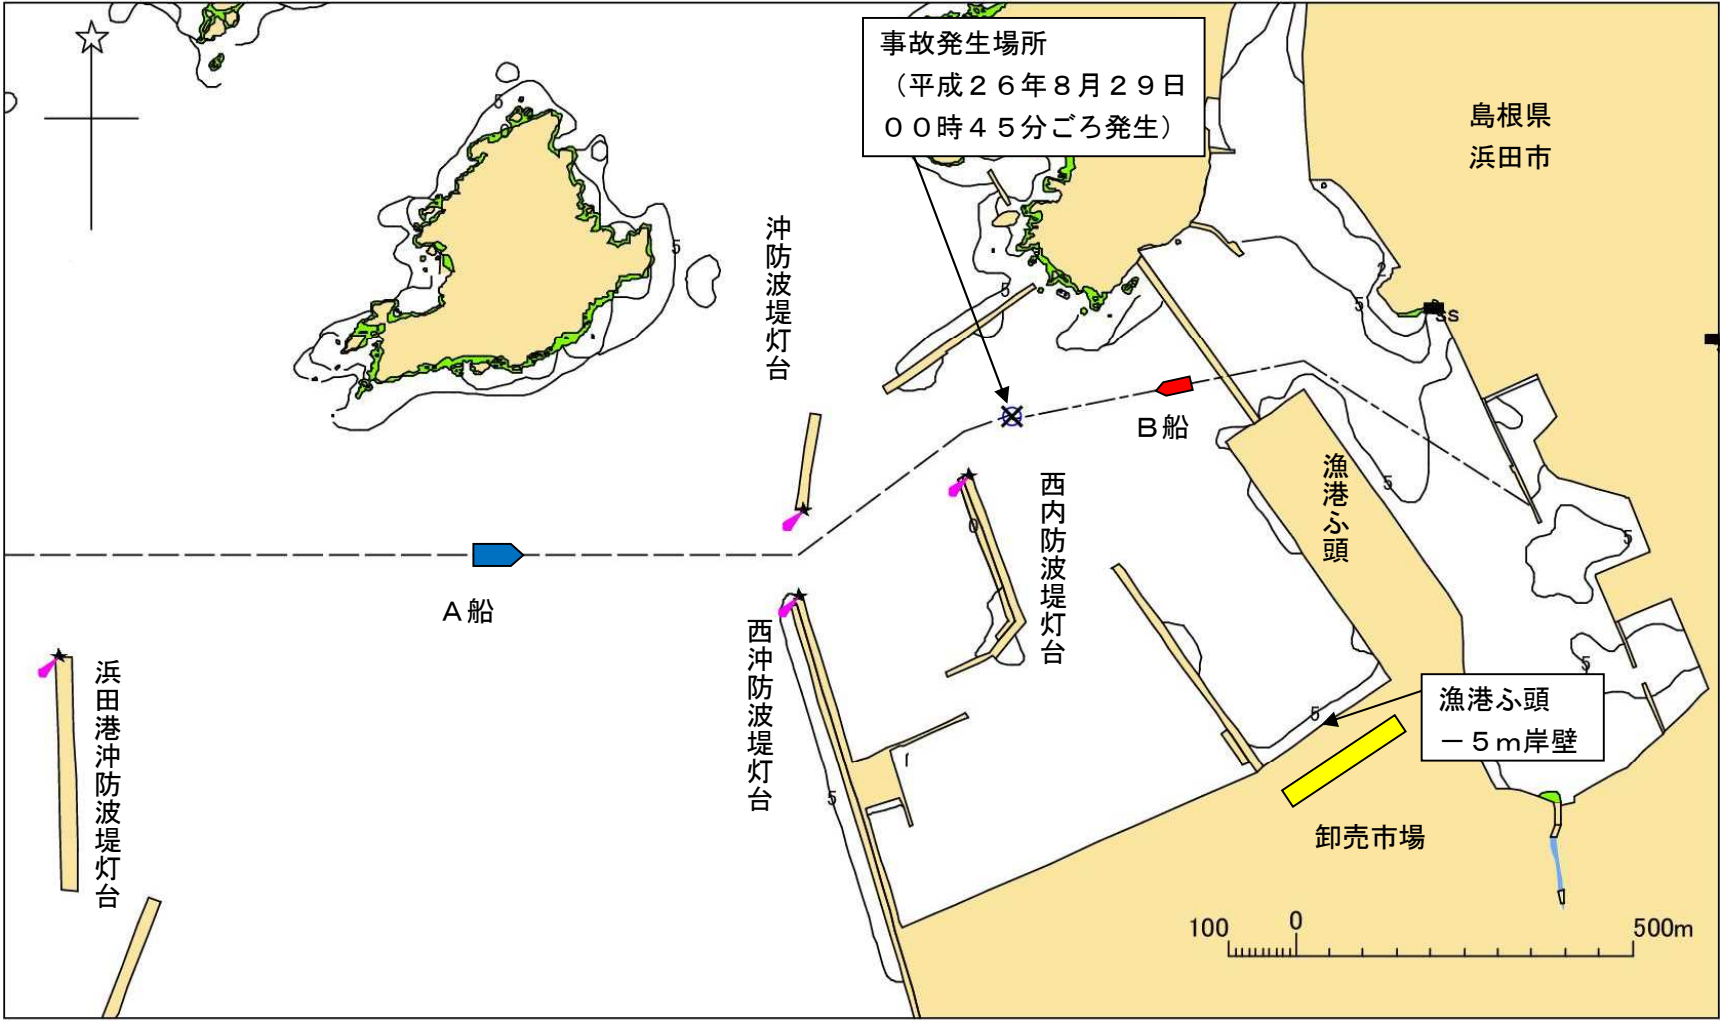
付図1 事故発生経過概略図

<p>2人)が乗り組み、山口県萩市見島西方沖で操業を行った後、浜田港に向けて帰途についた。</p> <p>船長Aは、単独の船橋当直につき、法定灯火を表示し、浜田港沖防波堤灯台北方で自動操舵から手動操舵に切り替え、浜田漁港沖防波堤灯台（以下防波堤灯台については、「浜田漁港」を省略する。）と西沖防波堤灯台との間に向けて約10ノット（kn）の速力（対地速力、以下同じ。）で東進した。</p> <p>船長Aは、西沖防波堤灯台の北西方約150mのところ、約7knに減速し、西沖防波堤灯台の北方を通過したとき、レーダー画面に他船の映像が映っていなかったため、出航中の他船はいないものと思い、目視により西内防波堤灯台に注意を向けながら東北東進した。</p> <p>船長Aは、西内防波堤灯台北方付近において、針路を漁港ふ頭－5m岸壁の方向に転じるため、右舵約7°～8°を取り、右転を始めたところ、船首方約40mにB船のマスト灯を視認して衝突の危険を感じ、機関を中立運転として左舵を取ったが、平成26年8月29日00時45分ごろ、A船の船首部とB船の右舷中央部とが衝突した。</p> <p>A船は、その船首がB船の右舷中央部に突き刺さった状態となったが、船長Bの要請により後進してB船から離れ、自力で漁港ふ頭－5m岸壁に着岸後、船長Aが海上保安庁に通報した。</p> <p>B船は、船長Bほか1人が乗り組み、法定灯火を表示し、長崎県対馬沖でいか一本釣り漁業を操業するため、浜田港を出航した。</p> <p>船長Bは、操舵室の右舷側にある踏み台の上に立ち、操舵室上部の開口部から顔を出して手動操舵により操船した。</p> <p>船長Bは、漁港ふ頭北方沖で港口に向けて左転し、針路を西方に定めたとき、船首方にA船の右舷灯、マスト灯及び作業灯を視認し、速力を約4knから約1knに減速した。</p> <p>船長Bは、A船がB船と右舷を対して通過するものと思い、西内防波堤灯台側に寄って出航する態勢で西進を続けていたところ、A船がB船に向かって右転を始め、B船とA船とが衝突した。</p> <p>船長Bは、直ちに乗組員及び船体の安全を確認したのち、B船はA船と離れ、自力で漁港ふ頭－5m岸壁に着岸した。</p> <p>船長Bは、衝突の衝撃で負傷し、着岸後、救急車で病院に搬送され、左下顎部切創と診断された。</p> <p>（付図1 事故発生経過概略図 参照）</p>

<p>船長Bは、浜田港の昼間の出入港の経験は数回あったが、夜間の出入港の経験はほとんどなかった。</p> <p>船長Bは、これまで浜田港を出航する際、港内で他船と行き会ったことがなかったので、ふだん西内防波堤灯台側に寄って出航する態勢で西進していた。</p>
<p>分析</p> <p>乗組員等の関与 船体・機関等の関与 気象・海象等の関与 判明した事項の解析</p>	<p>A あり、B あり A なし、B なし A なし、B なし</p> <p>A船は、浜田港を東北東進して入航中、船長Aが、西内防波堤灯台に注意を向け、見張りを適切に行っていなかったことから、出航中のB船に気付かずに右転し、B船と衝突したものと考えられる。</p> <p>船長Aは、レーダー画面に他船の映像が映っていなかったことから、出航中の他船はいないものと思い、西内防波堤灯台に注意を向けていたものと考えられる。</p> <p>B船は、浜田港を西進して出航中、船長Bが、A船の右舷灯を視認し、A船がB船と右舷を対して通過するものと思い、西内防波堤灯台側に寄って出航する態勢で西進を続けていたことから、A船と衝突したものと考えられる。</p> <p>船長Bは、A船の右舷灯を視認していたこと、及びふだん西内防波堤灯台側に寄って出航していたことから、A船と右舷を対して通過するものと思った可能性があると考えられる。</p>
<p>原因</p>	<p>本事故は、夜間、浜田港において、A船が東北東進して入航中、B船が西進して出航中、船長Aが、西内防波堤灯台に注意を向け、見張りを適切に行わず、また、船長Bが、A船がB船と右舷を対して通過するものと思い、西内防波堤灯台側に寄って出航する態勢で西進を続けていたため、両船が衝突したことにより発生したものと考えられる。</p>
<p>参考</p>	<p>今後の同種事故等の再発防止に役立つ事項として、次のことが考えられる。</p> <ul style="list-style-type: none"> ・ 港内では、安全な速力で航行し、常時適切な見張りを行うこと。 ・ 狭い海域を通航する場合は、できる限り右寄りに航行すること。
