## 船舶事故調査報告書

事故種類	衝突
発生日時	平成26年7月1日 12時09分ごろ
発生場所	山口県長門市川尻岬北東方沖 今岬灯台から真方位327° 7.6海里（M）付近 （概位 北緯34° 31.47′ 東経131° 02.91′）
事故調査の経過	平成26年7月3日、本事故の調査を担当する主管調査官（門司事務所）ほか1人の地方事故調査官を指名した。 原因関係者から意見聴取を行った。
<b>事実情報</b> 船種船名、総トン数 船舶番号、船舶所有者等 L×B×D、船質 機関、出力、進水等	A 液体化学薬品ばら積船 <sup>とうゆう</sup> 東祐、696トン 132947、祐鳳海運株式会社 76.87m×11.20m×5.00m、鋼 ディーゼル機関、2,059kW、平成4年7月 B 漁船 <sup>だいく</sup> 大黒丸、4.9トン YG3-55290（漁船登録番号）、個人所有 11.44m（Lr）×2.85m×0.85m、FRP ディーゼル機関、243kW（動力漁船登録票による）、平成6年1月13日
乗組員等に関する情報	A 船長A 男性 64歳 三級海技士（航海） 免許年月日 昭和50年1月24日 免状交付年月日 平成25年11月15日 免状有効期間満了日 平成31年5月31日 航海士A 男性 69歳 四級海技士（航海） 免許年月日 平成1年10月4日 免状交付年月日 平成20年12月26日 免状有効期間満了日 平成26年10月3日 B 船長B 男性 61歳 一級小型船舶操縦士・特殊小型船舶操縦士・特定 免許登録日 昭和50年2月18日 免許証交付日 平成25年8月6日 （平成31年6月14日まで有効）

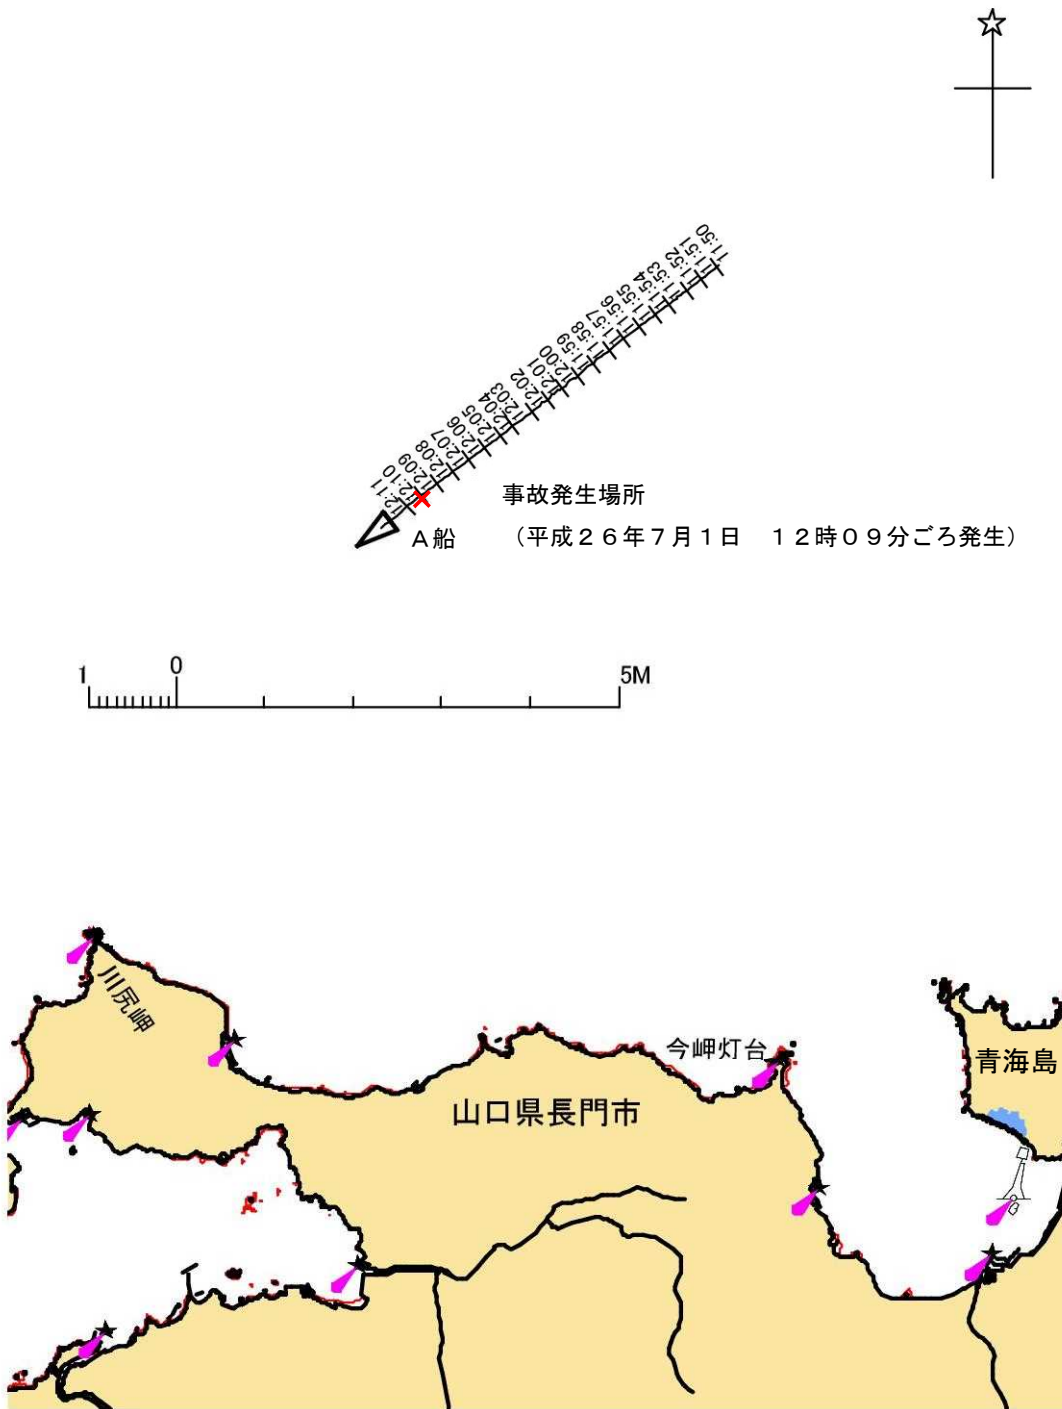
付図1 航行経路図

死傷者等	A なし B 死亡 1人(船長B)
損傷	A 左舷船首部外板に擦過傷 B 左舷外板に破損及び脱落
事故の経過	<p>A船は、船長A及び航海士Aほか4人が乗り組み、空倉で、福井県坂井市福井港を出港し、山口県徳山下松港に向かった。</p> <p>航海士Aは、平成26年7月1日11時50分ごろ、川尻岬北東方沖において、船長Aから船橋当直を引き継ぐ際、前方の速い同航船と後方の追い越した同航船及び左右に漁船、また、右舷方近くに漁船がいるから気を付けるように指示を受けた。</p> <p>航海士Aは、単独で船橋当直につき、自動操舵により針路を233°(真方位、以下同じ。)に設定し、約13.5ノット(kn)の速力(対地速力、以下同じ。)で航行を続け、右舷方近くの漁船が安全に通過したのを確認した。</p> <p>航海士Aは、12時05分ごろ、私用で携帯電話を掛けていたところ、正午位置を航海日誌等に記録することを忘れていたことに気づき、操舵室後部の海図台上部に設置してあるGPS受信機の緯度経度を読み取り、船尾方を向いて海図上で正午位置の推算をし、位置を記入した後、いつものように船橋当直を続けた。</p> <p>A船は、18時45分ごろ、徳山下松港に入港した。</p> <p>航海士Aは、その後の海上保安庁の調査の際、12時09分ごろ、川尻岬北東方沖において、A船とB船とが衝突していたことを知った。</p> <p>B船は、船長Bが1人で乗り組み、はえ縄漁の目的で、1日未明、山口県長門市通<sup>かよい</sup>漁港を出港し、川尻岬北東方沖の漁場において、操業を行っていた。</p> <p>B船は、16時22分ごろ、長門市青<sup>おうみ</sup>島北方沖5.9M付近で漂流しているところを航行中の船舶に発見された。</p> <p>船長Bは、18時17分ごろ付近海域を捜索していたヘリコプターに発見されて巡視艇に揚収され、死因は溺水による死亡と検案された。</p> <p>(付図1 航行経路図、付図2 航行経路図(拡大図)、付表1 A船のAIS記録(抜粋) 参照)</p>
気象・海象	<p>気象：天気 晴れ、風向 北北西、風力 3、視界 良好</p> <p>海象：波高 約1.5～2.5m</p>
