船舶事故調査報告書

平成27年7月16日
 運輸安全委員会（海事専門部会）議決
 委員 庄 司 邦 昭（部会長）
 委員 小須田 敏
 委員 根 本 美 奈

事故種類	衝突
発生日時	平成26年10月22日 01時49分ごろ
発生場所	大分県姫島村姫島北東方沖 姫島灯台から真方位029° 3.0海里（M）付近 （概位 北緯33° 46.40′ 東経131° 43.80′）
事故調査の経過	平成26年10月29日、本事故の調査を担当する主管調査官（門司事務所）ほか1人の地方事故調査官を指名した。 原因関係者から意見聴取を行った。
事実情報 船種船名、総トン数 船舶番号、船舶所有者等 L×B×D、船質 機関、出力、進水等	A ケミカルタンカー ^{ウー ジュン} WOO JUN（マーシャル諸島共和国籍）、 4,688トン 9409986（IMO番号）、Woo Chem Partners AS 109.99m×18.20m×8.50m、鋼 ディーゼル機関、3,309kW、2008年 B 貨物船 第一だいえい丸、298トン 140905、佐野海運有限公司 62.97m×10.20m×6.00m、鋼 ディーゼル機関、735kW、平成20年10月28日
乗組員等に関する情報	A 航海士A（大韓民国籍） 男性 21歳 暫定締約国資格受有者承認証 交付年月日 2014年9月23日 （2016年12月31日まで有効） B 航海士B 男性 43歳 四級海技士（航海） 免許年月日 平成18年7月28日 免状交付年月日 平成26年3月5日 免状有効期間満了日 平成28年7月27日
死傷者等	なし
損傷	A 左舷中央部外板に破口を伴う凹損、左舷外板に擦過傷 B 右舷船首部ベルマウス部に亀裂、右舷船首ハンドレールに曲損
事故の経過	A船は、船長A（大韓民国籍）及び航海士Aほか16人（大韓民国籍11人及びミャンマー連邦共和国籍5人）が乗り組み、キシレン約5,000tを積載し、大韓民国ウルサン港に向けて伊予灘推薦航路

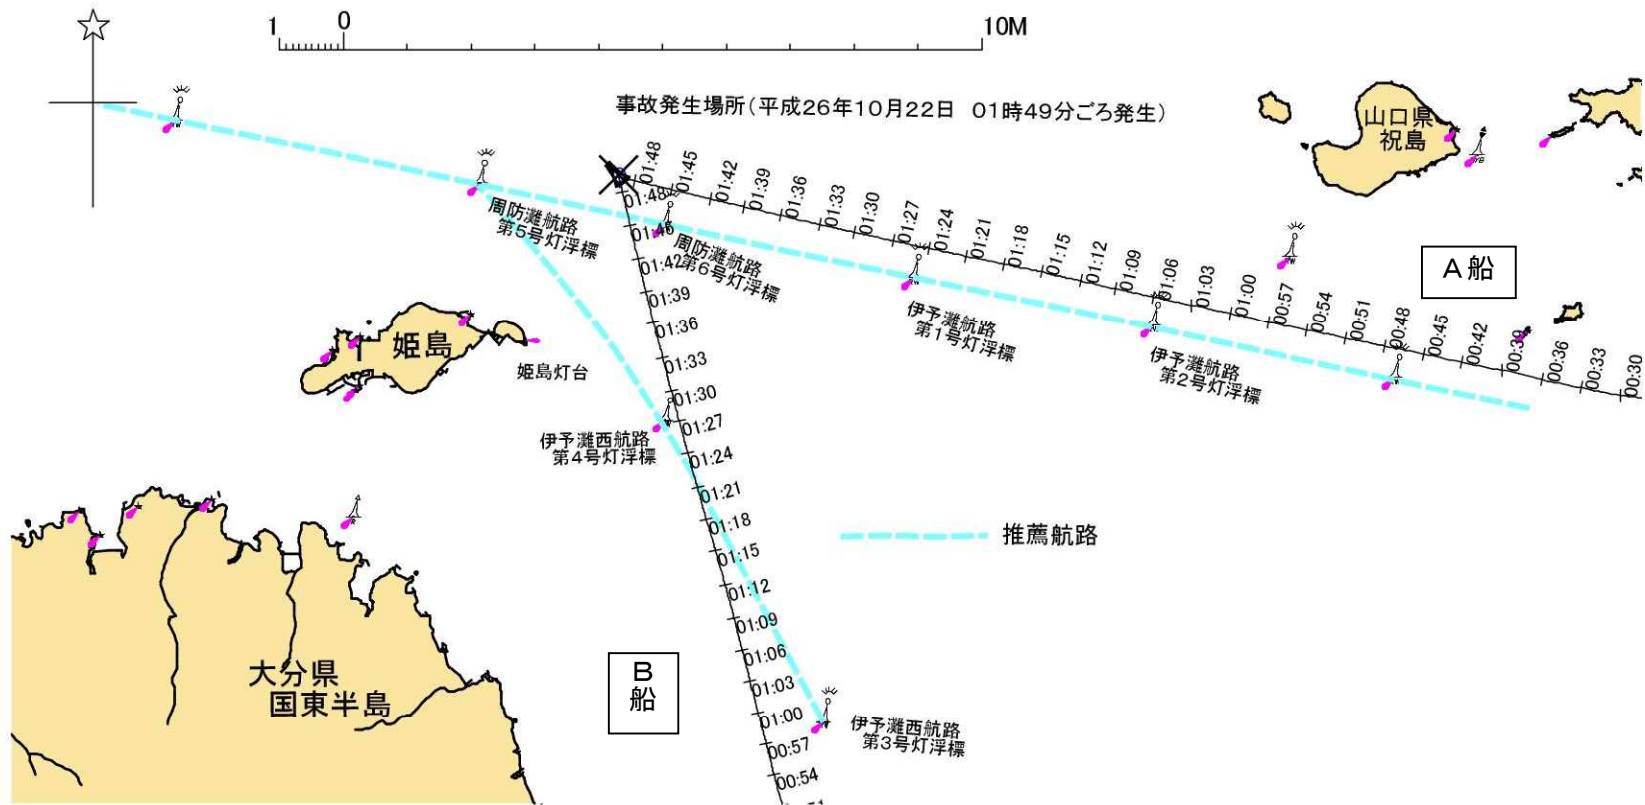
付図1 航行経路図

<p>の北側を同航路線に沿って西進中、平成26年10月22日00時00分ごろ山口県柳井市平郡島南方沖付近で、航海士Aが、船橋当直を引き継いで操舵手と共に船橋当直についた。</p> <p>航海士Aは、00時30分ごろ柳井市八島西方沖の伊予灘航路第4号灯浮標北方沖において、推薦航路に沿う283°（真方位、以下同じ。）の針路に定め、約12.0ノット（kn）の速力（対地速力、以下同じ。）で自動操舵により航行中、01時25分ごろ伊予灘航路第1号灯浮標北方沖で、左舷前方5M付近に北進するB船の航海灯を認めた。</p> <p>航海士Aは、B船がA船より先に周防灘推薦航路に入るものと思い、A船の船尾から接近する他船に注意を向けていたところ、B船がA船の左舷方至近に接近していることに気付き、昼間信号灯を照射し、汽笛を吹鳴した。</p> <p>A船は、航海士Aが、舵を手動操舵に切り替えたものの、船尾から他船が追越し中で右舵を取ることができないでいたところ、01時49分ごろ、A船の左舷中央部とB船の右舷船首部とが衝突した。</p> <p>船長Aは、自室で就寝中、汽笛を聴き、衝突のショックを感じて急いで昇橋し、直ちに機関を停止した。</p> <p>A船は、海上保安庁の指示で山口県徳山下松港沖に投錨して待機した。</p> <p>B船は、船長B及び航海士Bほか2人が乗り組み、大分県大分港で鋼材約900tを積載し、熊本県熊本港に向けて大分県国東半島東方沖を北進中、23時00分ごろ、船長Bが降橋し、航海士Bが単独の船橋当直についた。</p> <p>航海士Bは、01時00分ごろ伊予灘西航路第3号灯浮標を通過し、345°の針路及び速力約10.2knで、自動操舵により航行中、01時20分ごろレーダーでB船の右舷正横やや前方約6MにA船の映像を認めた。</p> <p>航海士Bは、その後、感じ始めた眠気を払拭するため、船橋内を少しずつ移動していたが、レーダーを背に寄り掛かっているときにふと気配を感じて右舷船首方を見ると、A船の船体を認めたが、何もできず、A船と衝突するところを目撃した。</p> <p>船長Bは、衝突の衝撃で目を覚まして昇橋し、機関を停止して、海上保安庁にVHF無線電話で連絡し、その指示により、徳山下松港に投錨した。</p> <p>（付図1 航行経路図、付表1 A船のAIS記録（抜粋）、付表2 B船のAIS記録（抜粋） 参照）</p>
