船舶事故調査報告書

平成27年7月16日
 運輸安全委員会（海事専門部会）議決
 委員 庄司邦昭（部会長）
 委員 小須田 敏
 委員 根本美奈

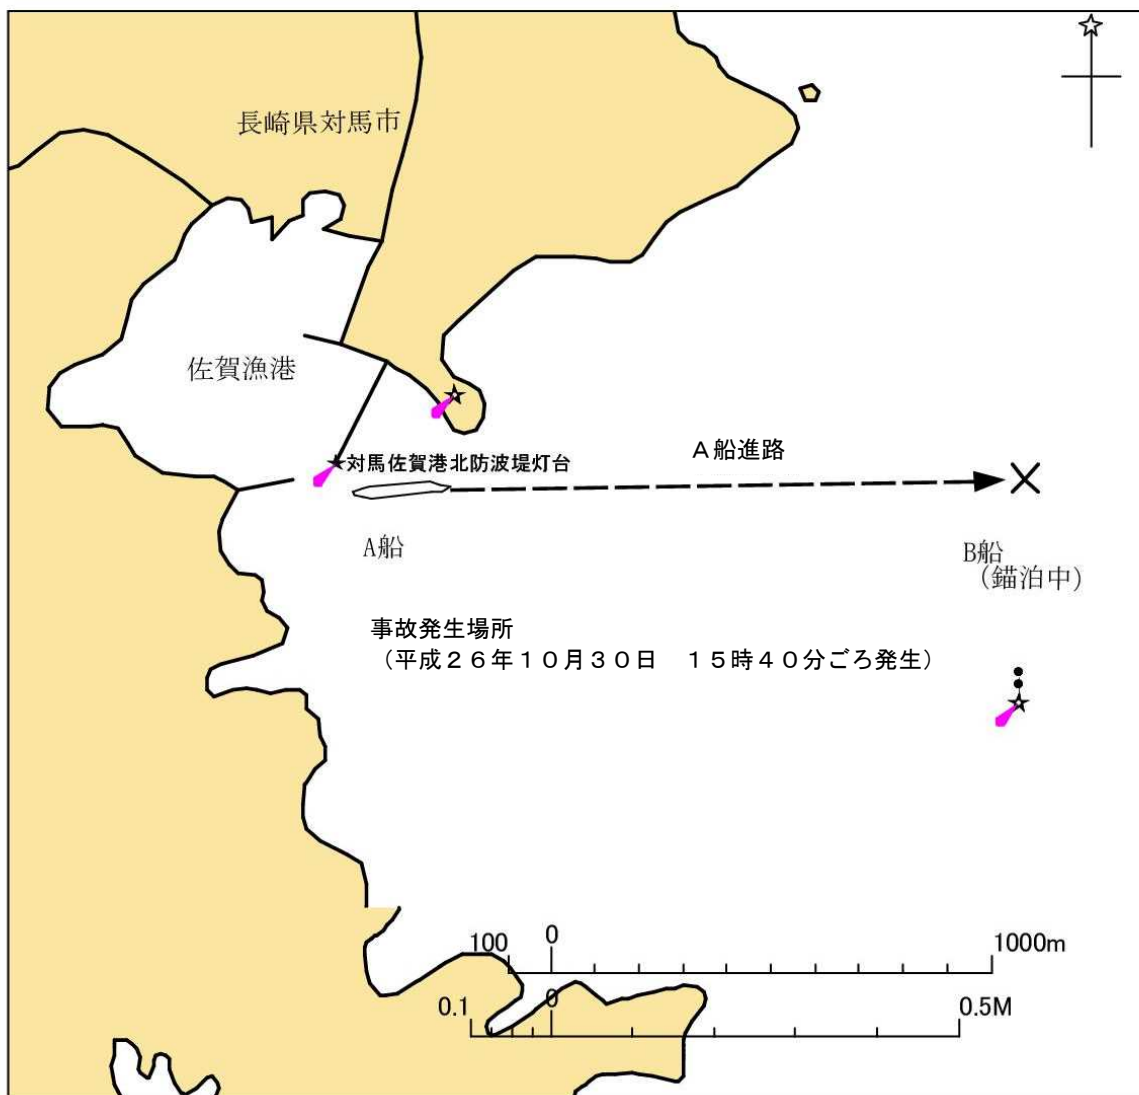
付図1 事故発生経過概略図

事故種類	衝突
発生日時	平成26年10月30日 15時40分ごろ
発生場所	長崎県対馬市佐賀漁港東方沖 対馬佐賀港北防波堤灯台から真方位091° 0.85海里付近 （概位 北緯34° 27.04′ 東経129° 23.51′）
事故調査の経過	平成27年1月5日、本事故の調査を担当する主管調査官（門司事務所）ほか1人の地方事故調査官を指名した。 原因関係者から意見聴取を行った。
事実情報 船種船名、総トン数 船舶番号、船舶所有者等 L×B×D、船質 機関、出力、進水等	A 漁船 ^{みょうじん} 明神丸、11トン NS2-16950（漁船登録番号）、個人所有 16.49m（Lr）×3.08m×1.08m、FRP ディーゼル機関、467.78kW、昭和63年12月9日 第290-45132号（船舶検査済票の番号） B 漁船 ^{ふくえい} 福栄丸、4.3トン NS3-800552（漁船登録番号）、個人所有 12.15m（Lr）×2.40m×0.90m、FRP ディーゼル機関、漁船法馬力数90、昭和51年2月6日
乗組員等に関する情報	A 船長A 男性 44歳 一級小型船舶操縦士・特殊小型船舶操縦士・特定 免許登録日 昭和63年8月4日 免許証交付日 平成25年3月8日 （平成30年8月3日まで有効） B 船長B 男性 74歳 一級小型船舶操縦士・特殊小型船舶操縦士・特定 免許登録日 昭和51年4月30日 免許証交付日 平成25年3月8日 （平成30年3月13日まで有効）
死傷者等	なし
損傷	A 船首部に破口 B 右舷船尾部に破口等
事故の経過	A船は、船長Aほか1人が乗り組み、平成26年10月30日15時35分ごろ佐賀漁港を出港し、対馬佐賀港北防波堤を通過し、約9

<p>ノットの対地速力で自動操舵により東進した。</p> <p>船長Aは、単独で当直を行い、船首方に死角を生じていたものの、船首方に他船を認めなかったことから、前路には他船はいないものと思ってレーダーをスタンバイ状態とし、操縦席に座って操船していたところ、15時40分ごろ船首部に衝撃を感じた直後、B船が見えたので、A船がB船と衝突したことに気付いた。</p> <p>B船は、船長Bほか1人が乗り組み、15時20分ごろ佐賀漁港を出港し、15時30分ごろ佐賀漁港東方沖で機関を停止して錨索を船首に係止して錨泊を行っていた。</p> <p>船長Bは、錨泊後、乗組員と共に、いか釣り漁の操業のため、船首甲板にて漁獲物を入れる箱の準備等を行っていたところ、右舷方15～20mに接近するA船に気付いたが、どうすることもできず、B船の右舷船尾部とA船の船首とが衝突した。</p> <p>A船は、B船の錨索がプロペラに絡まったので、潜水夫による除去後に自力で佐賀漁港に入港した。</p> <p>B船は、僚船にえい航され対馬市曾ノ浦港に入港した。 (付図1 事故発生経過概略図 参照)</p>
<p>気象・海象</p>	<p>気象：天気 晴れ、風向 北東、風力 2、視界 良好 海象：海上 平穏</p>
<p>その他の事項</p>	<p>A船は、東進後、いか釣り漁の漁場に向かうため南下する予定であった。</p> <p>船長Aは、ふだん船首方の死角を補うため、操縦室天井の開口部から顔を出しての見張り及びレーダーによる見張りを行っていたが、本事故当時は、港外の錨泊船が3～4隻と少なく、また、前路には他船が見当たらなかったため、死角を補う見張りを行っていなかった。</p> <p>船長Bは、錨泊船が付近にいたので、航行船がB船を避けてくれるだろうという気持ちもあり、操業の準備作業に注意を向けていた。</p>
<p>分析</p> <p>乗組員等の関与 船体・機関等の関与 気象・海象等の関与 判明した事項の解析</p>	<p>A あり、B あり A なし、B なし A なし、B なし</p> <p>A船は、佐賀漁港東方沖を東進中、船長Aが、前路に他船はいないものと思い、船首方の死角を補う見張りを適切に行っていなかったことから、B船に気付かずに航行し、B船と衝突したものと考えられる。</p> <p>船長Aは、港外の錨泊船が3～4隻と少なく、また、前路には他船が見当たらなかったため、前路に他船はいないものと思ったものと考えられる。</p> <p>B船は、佐賀漁港東方沖で錨泊中、船長Bが、操業の準備作業に注意を向け、見張りを適切に行っていなかったことから、A船が間近に</p>

<p>接近するまで気付かずに錨泊を続け、A船と衝突したものと考えられる。</p> <p>船長Bは、航行船が錨泊しているB船を避けてくれると思い、操業の準備作業に注意を向けていたものと考えられる。</p>
原因	<p>本事故は、佐賀漁港東方沖において、A船が東進中、B船が錨泊中、船長Aが、前路に他船はいないものと思い、船首方の死角を補う見張りを適切に行わず、また、船長Bが、操業の準備作業に注意を向け、見張りを適切に行っていなかったため、両船が衝突したことにより発生したものと考えられる。</p>
参考	<p>今後の同種事故等の再発防止に役立つ事項として、次のことが考えられる。</p> <ul style="list-style-type: none"> ・ 船首方に死角が生じる場合には、レーダーの活用や、船首部に見張り員を配置するなど、死角を補う見張りを適切に行うこと。 ・ 港の付近で錨泊する場合には、他船の接近に十分に注意すること。
