船舶事故調査報告書

事故種類	乗揚
発生日時	平成26年8月10日 17時45分ごろ
発生場所	福岡県福岡市能古島南西方沖 能古島灯台から真方位218°4,100m付近 (概位 北緯33°36.51' 東経130°16.61')
事故調査の経過	平成26年9月24日、本事故の調査を担当する主管調査官（門司事務所）ほか1人の地方事故調査官を指名した。 原因関係者から意見聴取を行った。
事実情報 船種船名、総トン数 船舶番号、船舶所有者等 L×B×D、船質 機関、出力、進水等	水上オートバイ クレイジーバンディットクルーズ CRAZY BANDIT CREWS、0.1トン 290-57798福岡、個人所有 2.89m (Lr) × 1.10m × 0.46m、FRP ガソリン機関、103.9kW、平成16年6月
乗組員等に関する情報	船長 男性 36歳 二級小型船舶操縦士・特殊小型船舶操縦士 免許登録日 平成21年7月3日 免許証交付日 平成26年7月4日 (平成31年7月5日まで有効)
死傷者等	なし
損傷	船底部に破口及び擦過傷、機関に濡損
事故の経過	本船は、船長が1人で乗り組み、友人（以下「同乗者」という。）1人を後部座席に乗せ、福岡市西区の長浜海岸から、同区の名柄川河口の係留地へ向けて帰航中、‘同区今津所在の碁石鼻と宝島との間の水道’（以下「本件水道」という。）を航行することとした。 本船は、船長が、本件水道の航行経験はなかったものの、ふだんから多数の水上オートバイが、本件水道を遊走していたことを見ていたので、宝島の周辺は、安全に航行できるものと思い、約20km/hの対地速力で南進中、平成26年8月10日17時45分ごろ‘宝島西方の干出浜（岩）’（以下「本件干出浜」という。）に乗り揚げて、機関が停止した。 船長は、機関が始動できなくなったので、同乗者及び水上オートバイ2台で来援した知人2人と共に本船を宝島南岸に引き揚げたとこ

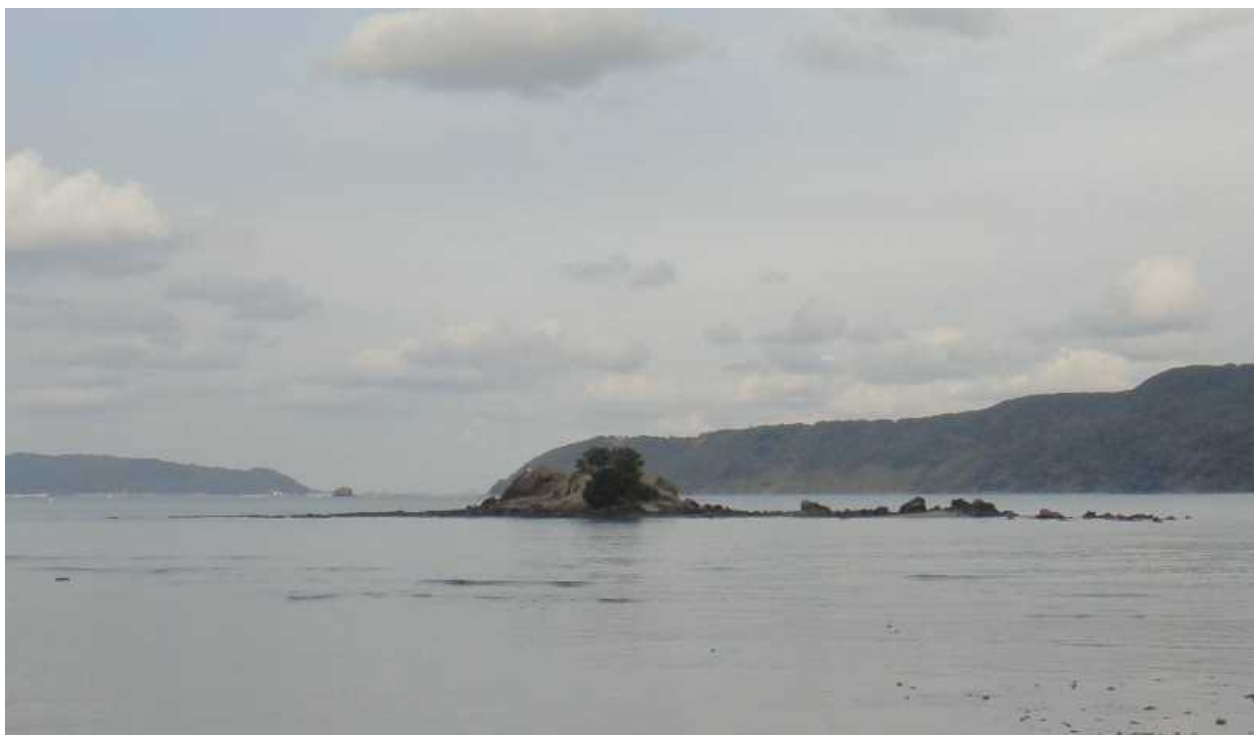
写真1 宝島（低潮時 潮高 約0.6m）
