# 船舶事故調査報告書

船種船名 引船 1 海洋  
船舶番号 270-38534 佐賀  
総トン数 19 トン

事故種類 沈没  
発生日時 平成26年7月13日 12時47分ごろ  
発生場所 熊本県<sup>れいほく</sup>苓北町<sup>しきごきみさき</sup>四季咲岬 北北東方沖  
四季咲岬灯台から真方位016°6,200m付近  
(概位 北緯32°35.00' 東経130°01.92')

平成27年7月23日  
運輸安全委員会(海事専門部会)議決  
委 員 庄 司 邦 昭 (部会長)  
委 員 小須田 敏  
委 員 根 本 美 奈

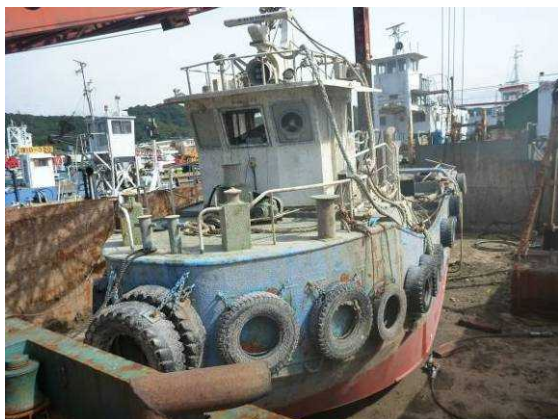
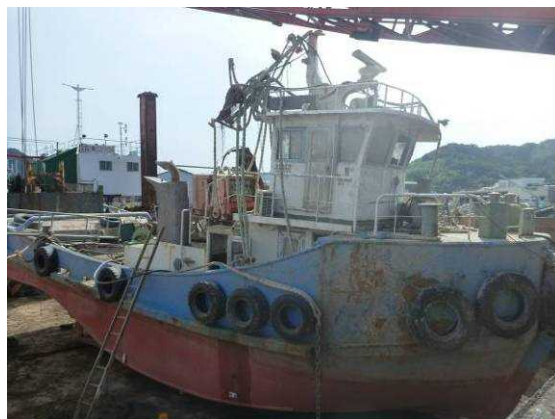
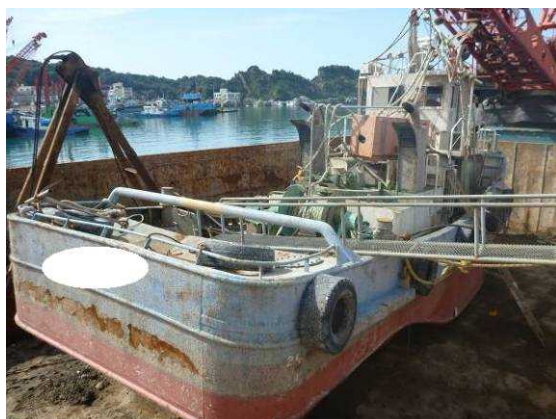
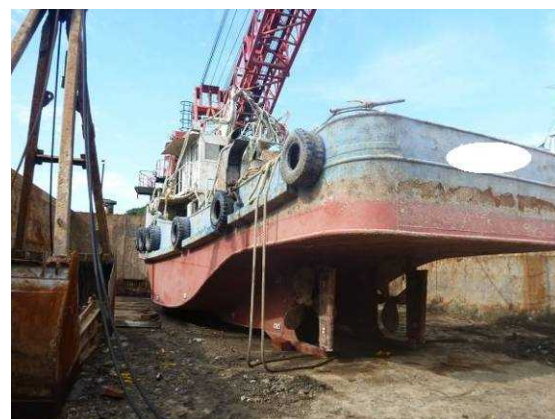
現場調査及びA社担当者の口述によれば、本船は、操舵室、機関室及び甲板上の各設備に濡損を生じ、引揚げ後に全損処理された。(写真2.3-1～写真2.3-6参照)

写真2.3-1 本船の全景①

写真2.3-2 本船の全景②

写真2.3-3 本船の全景③

写真2.3-4 本船の全景④

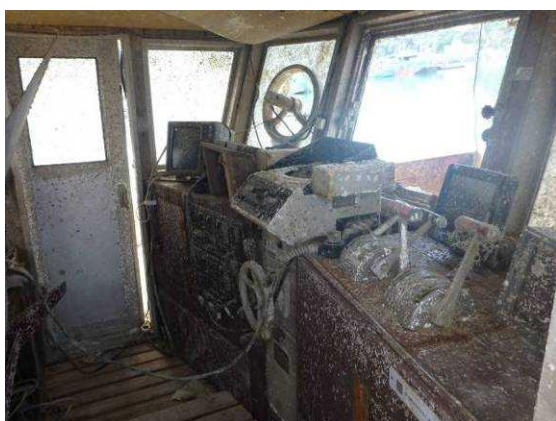
写真2.3-5 操舵室内の状況

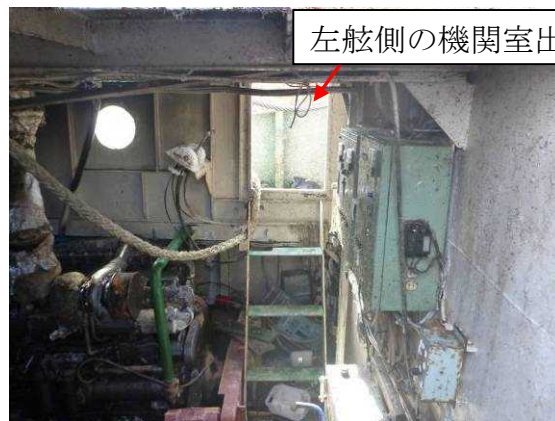
写真2.3-6 機関室内の状況

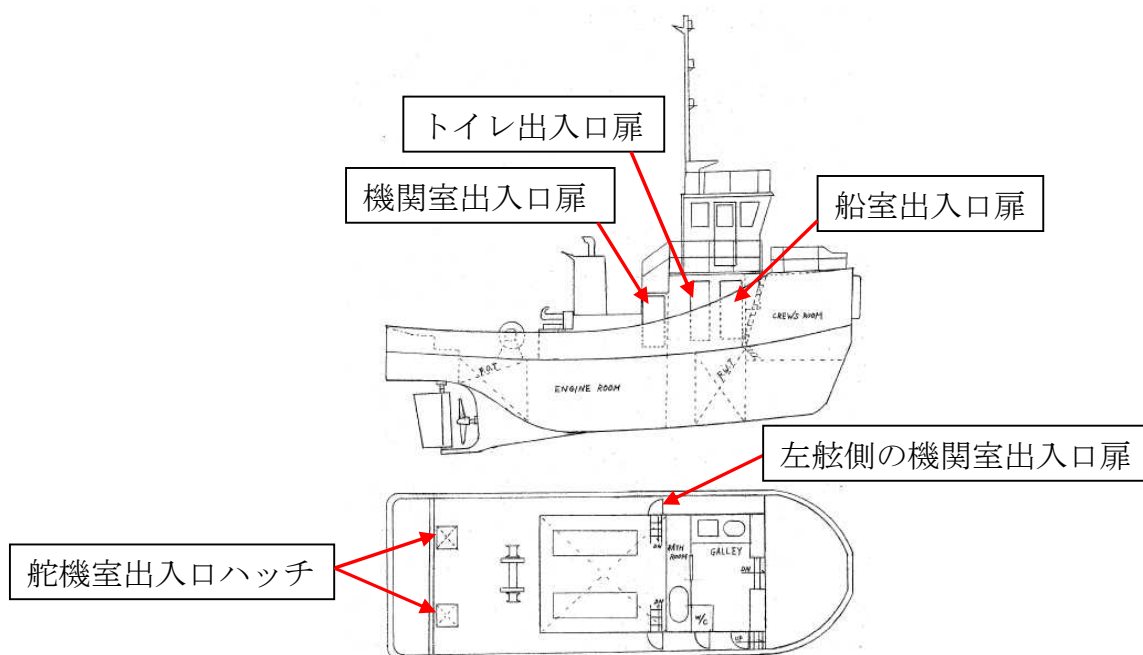
図2.5 船体概略図

上甲板には、船体中央に機関室囲壁があり、同囲壁前側に甲板室が配置され、甲板室上部に操舵室が設けられていた。

操舵室の出入口扉は両舷側にあり、上甲板に下りる階段は右舷側にのみ設けられていた。

機関室の出入口扉は両舷側にあり、船室及びトイレの出入口扉は右舷側にのみ設けられていた。

上甲板後部には、両舷に舵機室出入口ハッチが設けられていた。(図2.5参照)

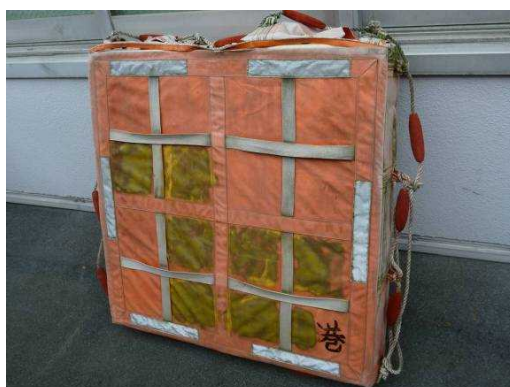
写真2.5-1 救命浮器

甲板室最上層の暴露甲板には、救命浮器が装備されていた。(写真2.5-1参照)

したがって、救命胴衣、救命浮器等の救命設備については、保管状況や積付状況を定期的に点検し、航海中は直ちに使用することができるようにしておくとともに、確実な連絡手段を備え、緊急時には、船位、状況等を正確に伝えるなどの連絡要領を把握しておく必要がある。

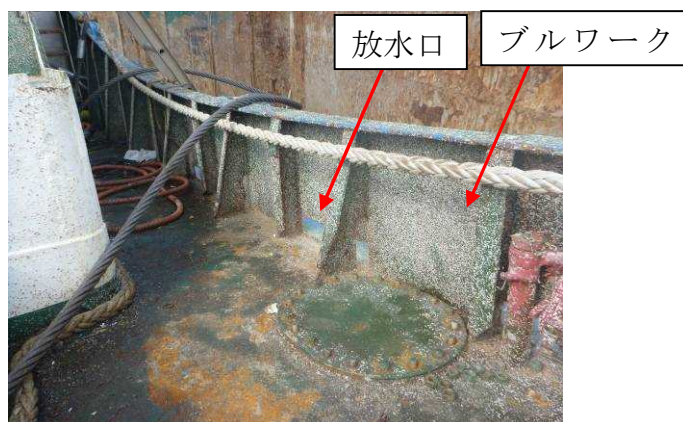
写真2.5-2 ブルワーク及び放水口の状況

上甲板は、ブルワークで囲われており、機関室出入口付近より後方の各舷には4個ずつ放水口が設けられていた。

ブルワークの甲板上高さは、上甲板後部付近で約60cm、機関室出入口付近で約

86 cmであった。

放水口は、高さが約10 cm、幅が約40～50 cmであった。(写真2.5-2参照)

- (3) 船長は、波高が約3～4mになったことから、橘湾に避難することとしたものと考えられる。
- (4) 本船は、五通礁灯標北方沖を通過した後、左舷前方ないし左舷横方向から波を受けて航行していたが、橘湾に避難するために右転し、左舷横方向ないし左舷後方から波を受けるようになったものと考えられる。
- (5) 本船は、三角波が発生している海域を航行し、波が左舷側中央部ないし左舷側後部のブルワーク上端を越えて上甲板に打ち込んだ可能性があると考えられる。
- (6) 本船は、左舷側の機関室出入口扉が開放されていたことから、同出入口から機関室へ浸水したものと考えられる。

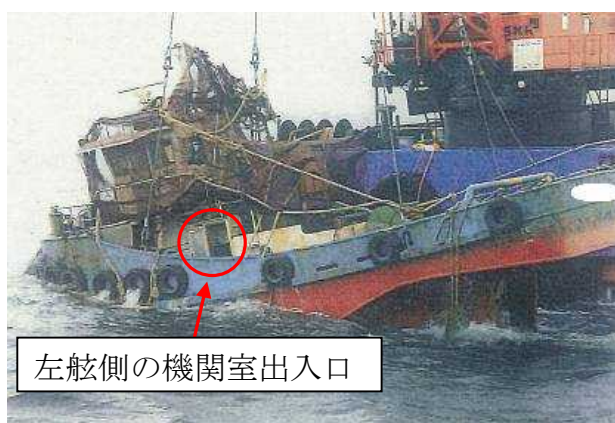
A社及び本船の引揚げを行ったサルベージ会社の回答書によれば、左舷側の機関室出入口扉は、引揚時、甲板室側壁のパイプに結んだゴムに取り付けたフックが取っ手に掛けられ、開放された状態であった。(写真2.5-3、写真2.5-4参照)

写真2.5-3 船体引揚時の状況

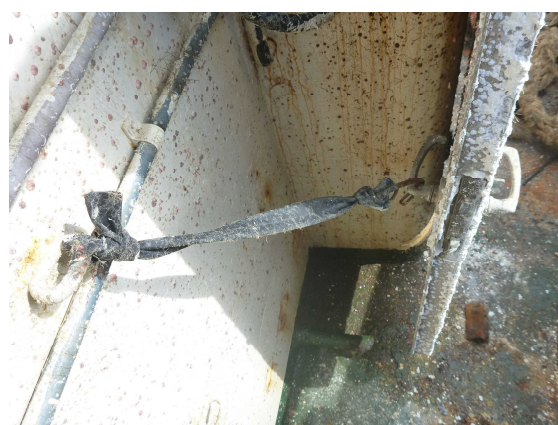
写真2.5-4 左舷側の機関室出入口扉

本事故は、本船が、強風、波浪注意報が発表されている状況下、四季咲岬北北東方沖において、波が上甲板に打ち込んだ際、左舷側の機関室出入口扉が開放されていたため、同出入口から機関室へ浸水して沈没したことにより発生したものと考えられる。

左舷側の機関室出入口扉が開放されていた状況については、明らかにすることはできなかった。

したがって、A社は、引船兼押船の運航に当たっては、安全最少定員を確保した上、以下の項目をマニュアル等で定め、船長に対し、遵守するように指導する必要がある。

- (1) 荒天時における開口部の閉鎖、甲板への海水の滞留状況等の確認
- (2) 運航の可否判断等に関する指示、命令系統の明確化
- (3) 運航する船舶の堪航性を考慮した運航中止基準（気象、海象等）の策定
- (4) 航行予定海域の気象情報の入手方法

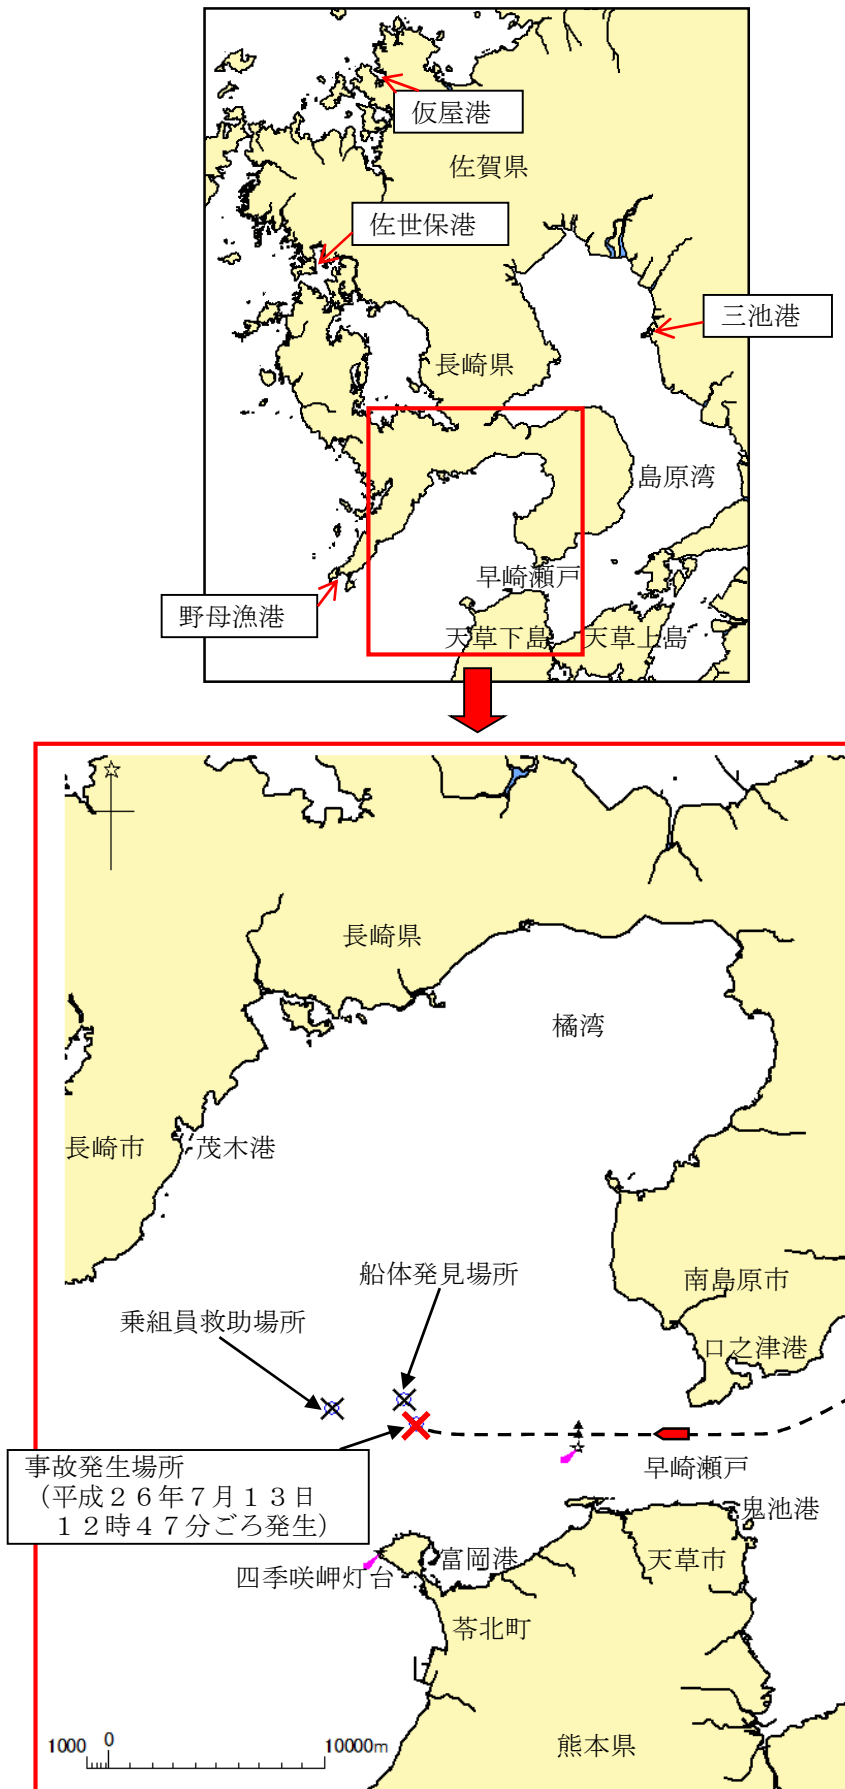
付図1 事故発生経過概略図

地点名	緯度	経度
①	本船からの118番通報場所	北緯 32° 35′ 00.0″	東経 130° 01′ 55.2″
②	乗組員の吊り上げ救助場所	北緯 32° 35′ 25.5″	東経 129° 59′ 21.1″
③	船体発見場所	北緯 32° 35′ 37.8″	東経 130° 01′ 32.5″
