船舶事故調査報告書

平成27年7月30日
 運輸安全委員会（海事専門部会）議決
 委員 庄司邦昭（部会長）
 委員 小須田 敏
 委員 根本美奈

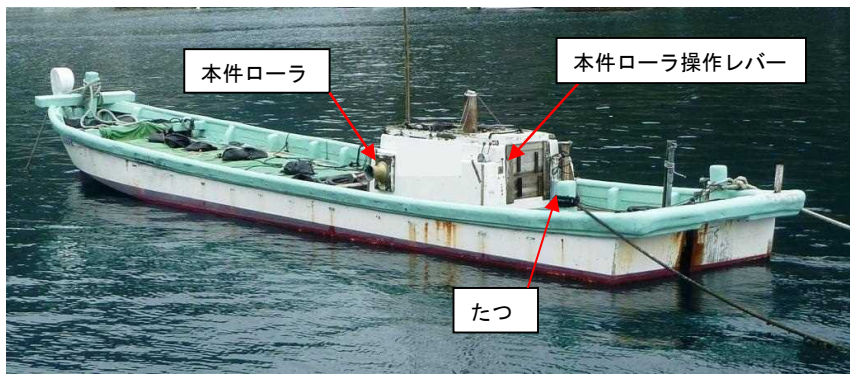
写真1 本船全景

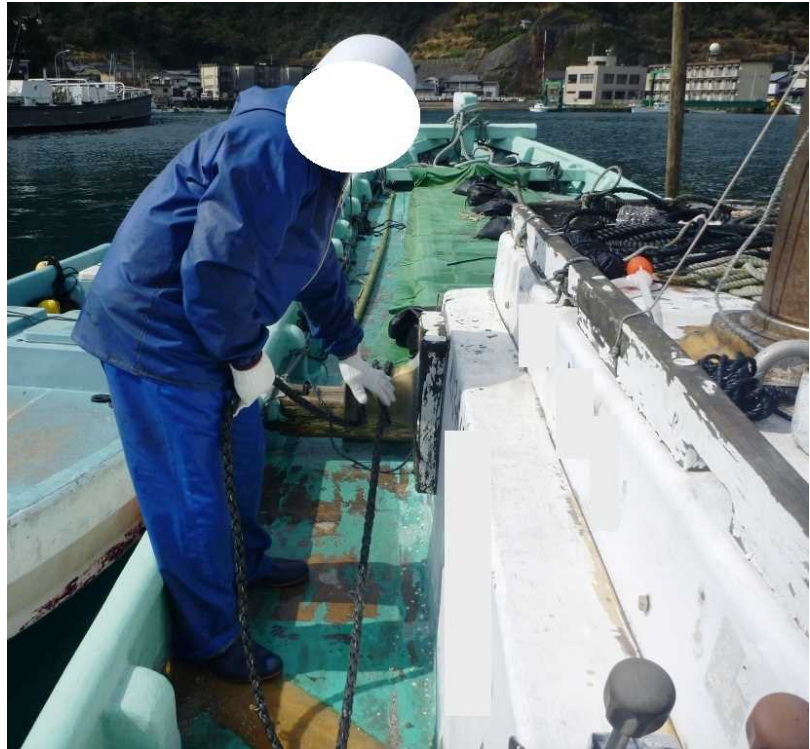
写真2 船長の揚錨作業体勢

船長は、作業員が錨索を持ち上げようと左舷船尾の錨に近づいたので、危ないので近づかないよう注意しようとして、左舷船尾方に目を向けた直後の09時20分ごろ、左手を本件ローラと錨索との間に巻き込まれた。

<p>その他の事項</p>	<p>本船は、四爪錨を使用し、本事故当時、水深が約5mであったので、錨索を約15m繰り出しており、揚錨に約5分を要する状況であった。</p> <p>本件ローラの操作レバーは、本件ローラから船尾方約1.8mの位置に設置されていた。</p> <p>揚錨作業中、本件ローラは巻上げ方向に回転を続けており、船長が、左舷船尾のたつを介した錨索を本件ローラに上から3～4回巻き付けて繰り込み、錨索を右手で甲板上にコイル状にまとめていた。</p> <p>作業員は、船首甲板及び船尾甲板に乗船していたが、本件ローラの操作要員はおらず、また、本事故当時、船長が本件ローラと錨索との間に巻き込まれた状況を見ていた者はいなかった。</p> <p>船長は、左舷船尾方に目を向けた直後に左手を本件ローラと錨索との間に巻き込まれており、その状況を見ていなかった。</p> <p>船長は、上下合羽にヘルメットと軍手を着用し、長靴を履いていた。</p>
<p>分析</p> <p>乗組員等の関与 船体・機関等の関与 気象・海象等の関与 判明した事項の解析</p>	<p>あり なし なし</p> <p>本船は、浜串漁港北方の岩場付近で揚錨作業中、船長が、船底に引っ掛かった錨の爪を外そうと、繰り込んだ錨索を繰り出す際、本件ローラ上の錨索に左手を添えていたことから、左手が本件ローラと錨索との間に巻き込まれて負傷したものと考えられる。</p> <p>船長は、繰り込んだ錨索を繰り出す際、本件ローラの回転を停止していれば、本事故の発生を回避することができた可能性があると考えられる。</p> <p>船長は、左手が本件ローラと錨索との間に挟まれて巻き込まれたものと考えられるが、巻き込まれるに至った状況を明らかにすることはできなかった。</p>
<p>原因</p>	<p>本事故は、本船が、浜串漁港北方の岩場付近で揚錨作業中、船長が、船底に引っ掛かった錨の爪を外そうと、繰り込んだ錨索を繰り出す際、本件ローラ上の錨索に左手を添えていたため、左手が本件ローラと錨索との間に挟まれて巻き込まれたことにより発生したものと考えられる。</p>

<p>参考</p>	<p>今後の同種事故等の再発防止に役立つ事項として、次のことが考えられる。</p> <ul style="list-style-type: none"> ・揚錨作業中は、漁労用ローラの錨索に手を添えないようにすること。 ・揚錨作業中に繰り込んだ錨索を繰り出す際は、漁労用ローラの回転を停止してから行うこと。

| | <ul style="list-style-type: none">・揚錨作業中は、漁労用ローラの操作要員を配置し、いつでも停止できるようにすること。 |
