船舶事故調査報告書

平成27年8月6日

運輸安全委員会（海事専門部会）議決

事故種類	被引浮体搭乗者負傷
発生日時	平成26年7月21日 16時00分ごろ
発生場所	熊本県上天草市樋合海水浴場西方沖 天草大矢野橋橋梁灯（C1灯）から真方位265° 2,550m付近 （概位 北緯32° 32.58′ 東経130° 23.73′）
事故調査の経過	平成26年7月28日、本事故の調査を担当する主管調査官（長崎事務所）ほか1人の地方事故調査官を指名した。 原因関係者から意見聴取を行った。
事実情報 船種船名、総トン数 船舶番号、船舶所有者等 L×B×D、船質 機関、出力、進水等	水上オートバイ ^{ケイエイ} K a プロジェクト、0.2トン 293-39915熊本、NPO法人KAプロジェクト 3.02m (Lr) × 1.12m × 0.45m、FRP ガソリン機関、132.4kW、平成25年7月
乗組員等に関する情報	船長 男性 34歳 特殊小型船舶操縦士 免許登録日 平成24年5月24日 免許証交付日 平成24年5月24日 （平成29年5月23日まで有効） 搭乗者A 女性 45歳
死傷者等	重傷 1人（搭乗者A）
損傷	なし
事故の経過	本船は、船長が1人で乗り組み、搭乗者A、搭乗者B及び搭乗者Cほか5人が乗ったバナナボートと称する浮体（以下「本件浮体」という。）を長さ約17mのロープでえい航し、樋合海水浴場を出発した。 本件浮体は、本船にえい航されて遊走中、平成26年7月21日16時00分ごろ、樋合海水浴場西方沖において、左右のバランスが崩れて右側に転覆し、搭乗者全員が落水した。 搭乗者Aは、落水時の衝撃により、背中に痛みを感じ、樋合海水浴場に戻った後、救急車で病院に搬送され、右第11肋骨骨折及び右腎損傷と診断された。 （付図1 事故発生場所概略図 参照）
気象・海象	気象：天気 晴れ、風向 西北西、風力 2

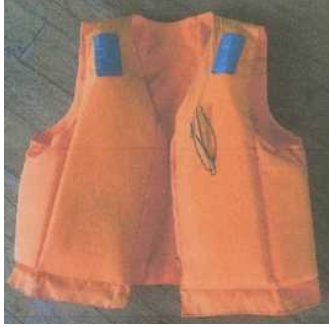
<p>水した。</p> <p>船長及び搭乗者8人は、全員が救命胴衣を着用していた。</p> <p>搭乗者Aは、本事故当時、小型船舶用救命胴衣（固形式）を着用し、前のファスナーを上げて胴の部分の紐を締めていたものの、サイズが大きかったので、本事故時に落水した際、救命胴衣の脇の部分が腕の辺りまで脱げかけていた。（写真2参照）</p>

<p>写真2 搭乗者Aが着用していた救命胴衣</p>
<p>分析</p> <p>乗組員等の関与 船体・機関等の関与 気象・海象等の関与 判明した事項の解析</p>	<p>不明 なし なし</p> <p>本件浮体は、樋合海水浴場西方沖において、本船にえい航されて遊走中、左右のバランスが崩れて転覆したことから、搭乗者Aが落水時に衝撃を受けて負傷したものと考えられる。</p> <p>本事故時の本船の速力及び本件浮体の動静等については、明らかにすることはできなかった。</p>
<p>原因</p>	<p>本事故は、本件浮体が、樋合海水浴場西方沖において、本船にえい航されて遊走中、左右のバランスが崩れて転覆したため、搭乗者Aが落水時に衝撃を受けたことにより発生したものと考えられる。</p>
<p>参考</p>	<p>船長は、本事故後、次の改善措置を採った。</p> <ul style="list-style-type: none"> ・搭乗者には頭部保護用具を装着させること。 ・飲酒をした者を浮体に搭乗させないこと。 <p>今後の同種事故等の再発防止に役立つ事項として、次のことが考えられる。</p> <ul style="list-style-type: none"> ・浮体をえい航して遊走する場合は、浮体及び搭乗者の状況を確認するとともに、搭乗者の安全を確保する措置を十分に講じること。 ・浮体に搭乗する場合は、浮体が転覆したり、浮体から落水したりすることを念頭に置いておくこと。 ・救命胴衣は、体格に合ったものを着用する（着用させる）ことが必要である。
