船舶事故調査報告書

平成27年8月6日

運輸安全委員会（海事専門部会）議決

事故種類	衝突
発生日時	平成27年1月9日 07時50分ごろ
発生場所	佐賀県佐賀市早津江川河口南方沖 早津江川口灯標から真方位187°3,300m付近 (概位 北緯33°06.27' 東経130°18.40')
事故調査の経過	平成27年1月19日、本事故の調査を担当する主管調査官（長崎事務所）ほか1人の地方事故調査官を指名した。 原因関係者から意見聴取を行った。
事実情報 船種船名、総トン数 船舶番号、船舶所有者等 L×B×D、船質 機関、出力、進水等	A 漁船 ^{しげひろ} 茂洋丸、4.90トン SA3-15759（漁船登録番号）、個人所有 12.30m (Lr) × 2.24m × 0.80m、FRP ディーゼル機関、漁船法馬力数50、昭和56年9月7日 B 漁船 ^{きしやう} 喜祥丸、4.3トン SA3-17286（漁船登録番号）、個人所有 12.10m (Lr) × 2.88m × 0.71m、FRP ディーゼル機関、402kW（動力漁船登録票による）、平成21年9月22日
乗組員等に関する情報	A 船長A 男性 62歳 一級小型船舶操縦士・特殊小型船舶操縦士・特定 免許登録日 昭和52年8月12日 免許証交付日 平成24年5月21日 (平成29年7月30日まで有効) B 船長B 男性 48歳 二級小型船舶操縦士・特殊小型船舶操縦士・特定 免許登録日 平成元年9月7日 免許証交付日 平成26年6月5日 (平成31年9月6日まで有効)
死傷者等	A 軽傷 1人（船長A） B なし
損傷	A 左舷後部外板に亀裂及び破損、左舷側ハンドレールに曲損、操舵室囲壁及び天井が破損 B 船首船底外板に擦過傷

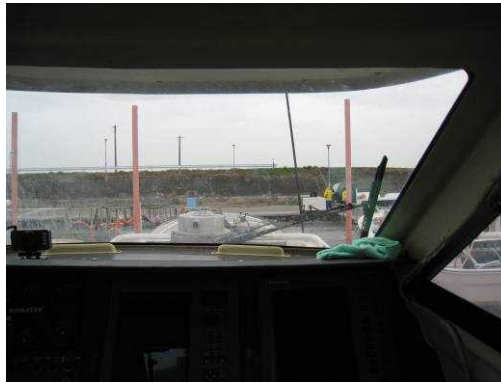
写真1 B船操舵室からの前方の見通し状況

船長Bは、右舷側のC船が急に右旋回したので、右舷前方を見たところ、操舵室右前の窓枠の陰から出て来たA船を視認し、右舵を取ったものの、B船とA船とが衝突した。（写真1参照）

<p>注意などを促す信号を行うことができなかったものと考えられる。</p> <p>B船は、早津江川河口南方沖の本件交差部付近を南南西進中、船長Bが、右舷側から接近して来る他船はいないものと思ひ、また、本件南北水路の左側から出て来る漁船がいなかうかに注意を向け、右舷方の見張りを行っていないことから、右舷側から接近するA船に至近で気づき、右舵を取ったものの、A船と衝突したものと考えられる。</p> <p>船長Bは、C船が、右舷側を約50km/hの速力で先行していたことから、C船の前方を横切つて来る他船はいないものと思ひ、また、本件南北水路の左側に寄つて航行していたことから、本件南北水路の左側から出て来る漁船がいなかうかに注意を向けていたものと考えられる。</p>
<p>原因</p>	<p>本事故は、早津江川河口南方沖の本件交差部付近において、A船が東南東進中、B船が南南西進中、船長Aが、左舷前方から接近するB船がA船を避航するものと思ひ、針路及び速力を保持して航行し、また、船長Bが、本件南北水路の左側から出て来る漁船がいなかうかに注意を向け、右舷方の見張りを行っていないため、両船が衝突したことにより発生したものと考えられる。</p>
<p>参考</p>	<p>今後の同種事故等の再発防止に役立つ事項として、次のことが考えられる。</p> <ul style="list-style-type: none"> ・見張りは、一定の方向だけでなく全方位に対して行うこと。また、目視だけでなく、レーダーも適切に使用して周囲の船舶を早期に発見すること。 ・長さ12m以上の船舶は、汽笛を備えなければならず、他船の衝突回避動作に疑いがあるときには、警告信号を行うこと。 ・のり養殖漁場内の水路交差部付近においては、減速して航行することが望ましい。 ・体調が悪いときには、操船を控えることが望ましい。

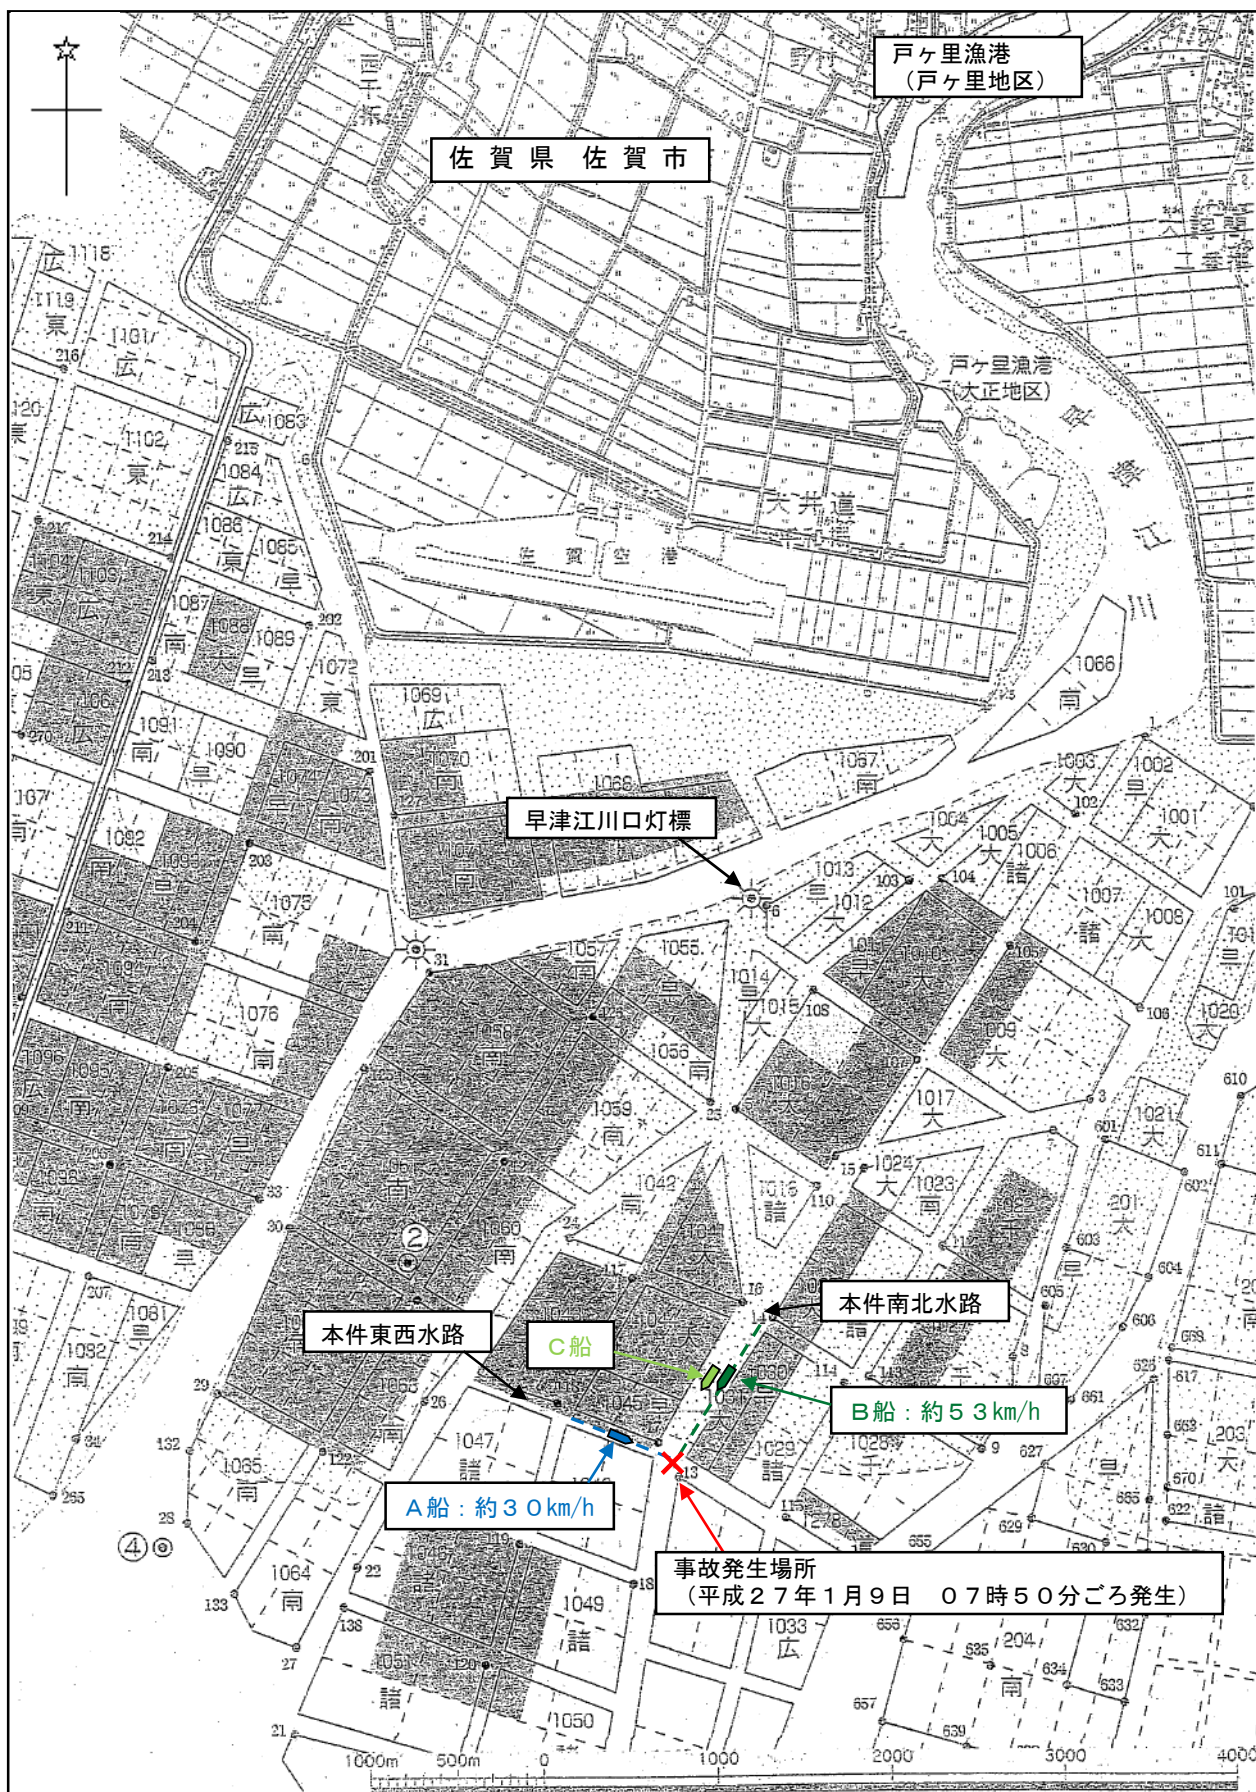
付図1 事故発生経過概略図

A船は、C船が右に変針してA船の船尾方を通過し、その後、船長AがB船を避けるために右舵を取ったものの、平成27年1月9日07時50分ごろ、その左舷後部とB船の船首部とが衝突した。
