船舶事故調査報告書

平成27年8月6日

運輸安全委員会（海事専門部会）議決

事故種類	乗揚
発生日時	平成27年3月3日 03時15分ごろ
発生場所	長崎県五島市奈留島北西岸（船廻湾） 有福島灯台から真方位165°5,920m付近 （概位 北緯32°52.10′ 東経128°56.77′）
事故調査の経過	平成27年3月4日、本事故の調査を担当する主管調査官（長崎事務所）ほか1人の地方事故調査官を指名した。 原因関係者から意見聴取を行った。
事実情報 船種船名、総トン数 船舶番号、船舶所有者等 L×B×D、船質 機関、出力、進水等	漁船 第二十五大祐丸、335トン 131438、大祐漁業株式会社 53.95m (Lr) × 9.00m × 4.40m、鋼 ディーゼル機関、1,147kW、平成2年12月20日
乗組員等に関する情報	船長 男性 62歳 五級海技士（航海） 免許年月日 昭和52年10月28日 免状交付年月日 平成22年4月1日 免状有効期間満了日 平成27年5月15日
死傷者等	なし
損傷	球状船首部に凹損を伴う擦過傷、並びに右舷船首船底外板に亀裂及び凹損を伴う擦過傷
事故の経過	本船は、船長ほか7人が乗り組み、船首約3.0m、船尾約4.5mの喫水で、平成27年3月3日01時17分ごろ、長崎県長崎市長崎港に向けて漁場を発進した。 船長は、02時30分ごろ、長崎県五島列島滝河原瀬戸北口にある五島市葛島の北北西方7海里（M）付近で、滝河原瀬戸の通航に備えて前直者から船橋当直を引き継いだ。 船長は、02時35分ごろ自動操舵に切り替え、GPSプロッターに設定した滝河原瀬戸北口の変針予定場所に向けて約13ノット（kn）の対地速力で南南東進した。 船長は、周囲に他船を見掛けず、少し眠気を感じ始めたので、水を飲んだり、操舵室の窓を開けて外気に当たるなどした後、操舵室後部の1段高くなったところに腰を掛けて船橋当直を行っていたところ、

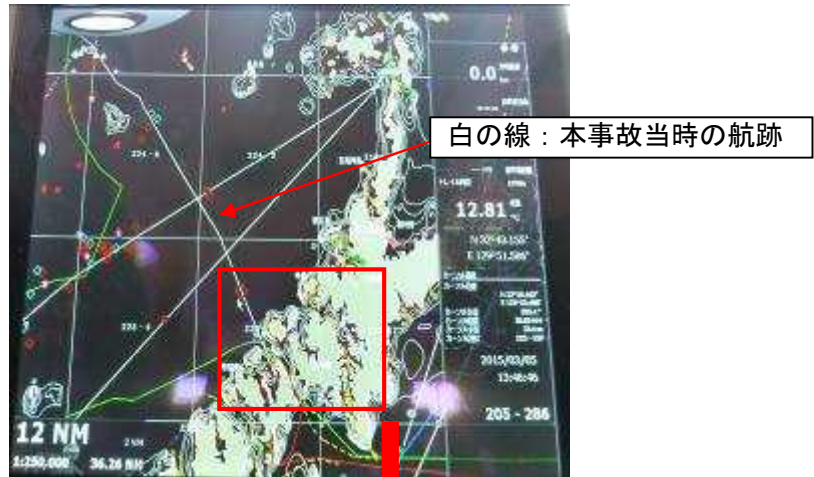
写真1 GPSプロッター①

本船は、同じ針路、速力で続航して変針予定場所を通過し、03時15分ごろ奈留島北西岸の岩場に乗り揚げた。(写真1、写真2参照)

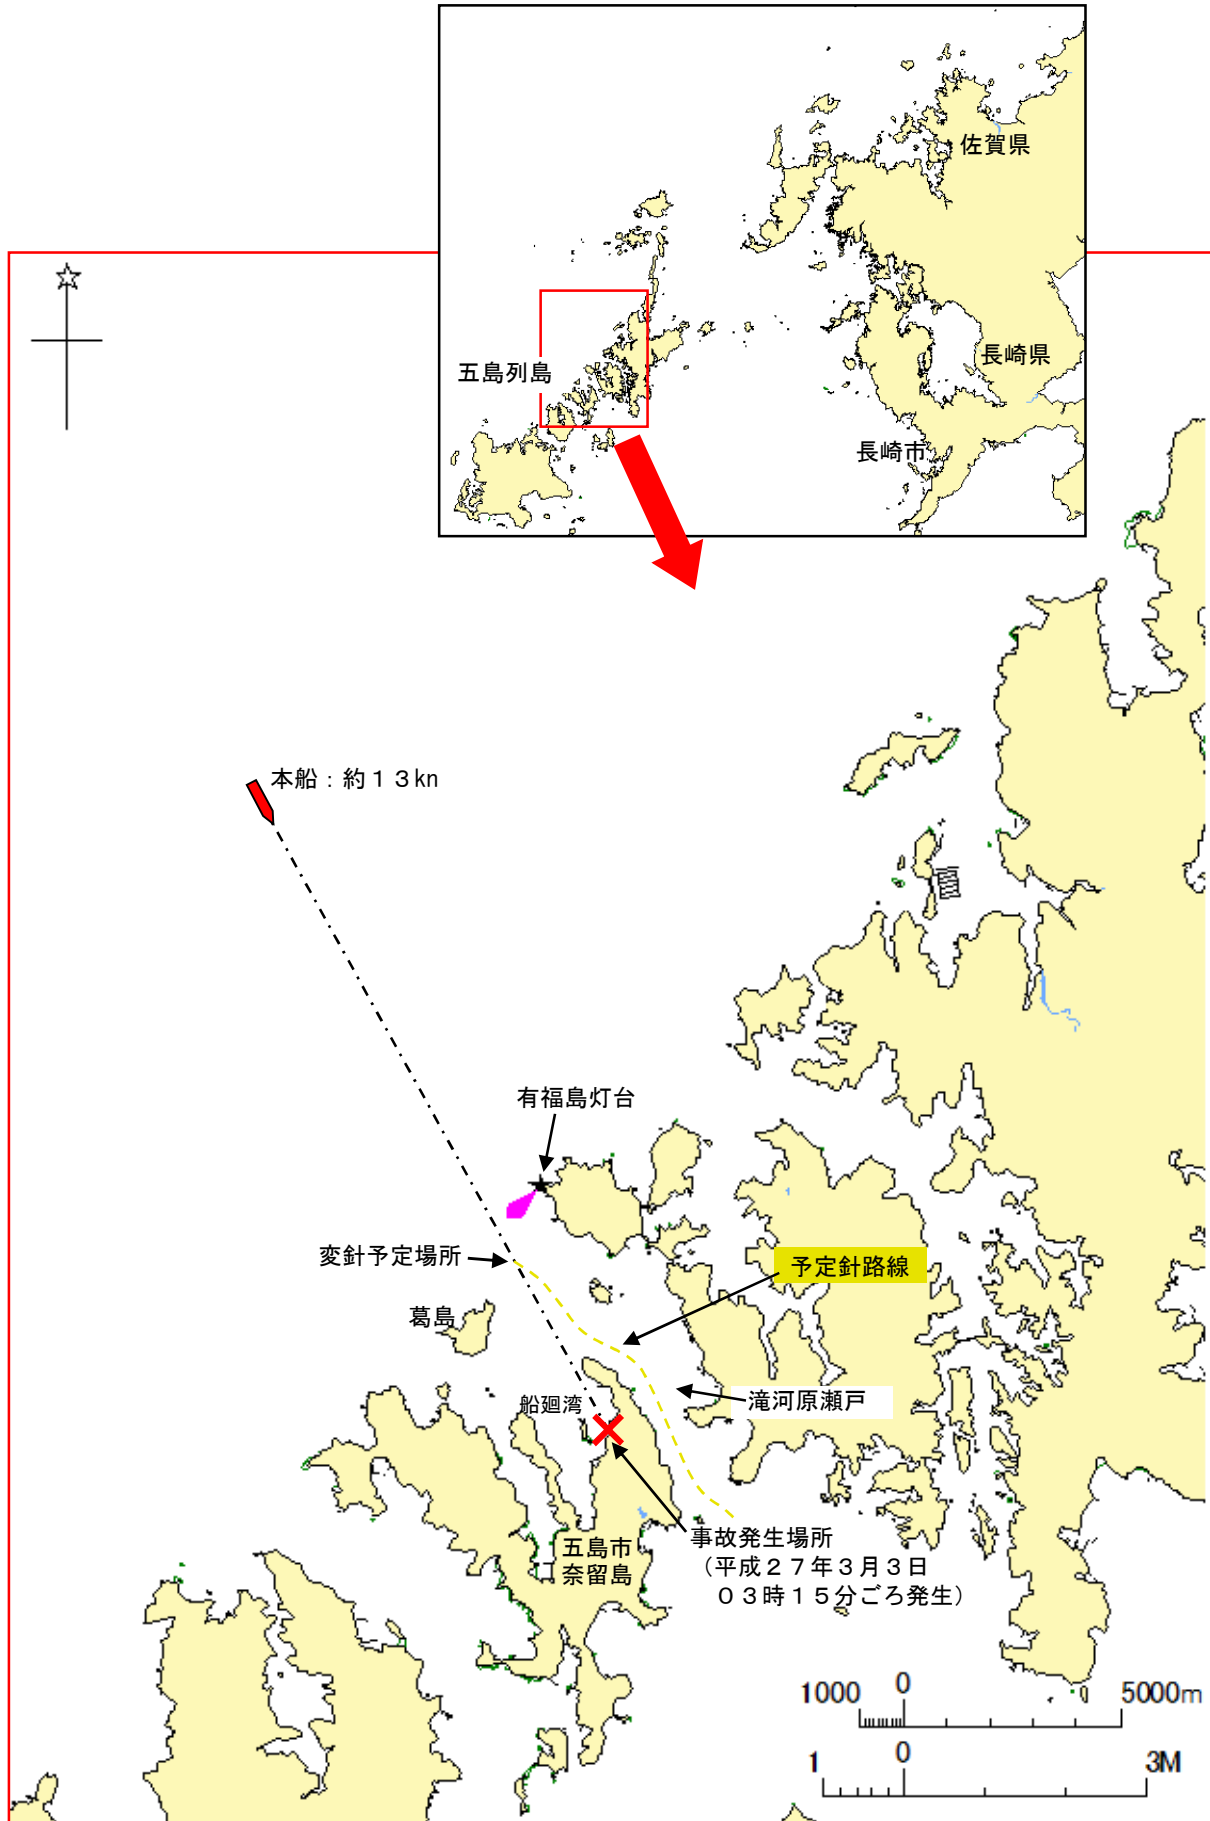
付図1 事故発生経過概略図

変針予定場所まで約3.5Mになったことを確認したが、その後、居眠りに陥った。

<p>船長は、狭水道や漁船が多い海域などでは、船橋当直者に代わって操船を行っていた。</p> <p>船長は、本事故当時、当直予定の甲板員を滝河原瀬戸通過後に入直させることとし、船室で休ませていた。</p> <p>船長は、長崎県松浦市調川^{つきのかわ}港へ入港中、本事故前々日の1日20時ごろから2日01時ごろまで約5時間の睡眠をとり、03時ごろから09時ごろまで水揚げを行った後、12時ごろ同港を出港した。</p> <p>船長は、18時40分ごろ五島市福江島西方沖の漁場に到着した後、魚群探索を行い、その間、他の乗組員が船橋当直中も在橋して見張りの補助等を行っており、広い海域を航行中には操舵室の椅子に腰を掛けた状態で仮眠をとることはあったが、睡眠不足と操業の最終日であったことから、疲れを感じていた。</p> <p>本船には、船橋航海当直警報装置はなかった。</p>
<p>分析</p> <p>乗組員等の関与 船体・機関等の関与 気象・海象等の関与 判明した事項の解析</p>	<p>あり なし なし</p> <p>本船は、滝河原瀬戸北口の変針予定場所に向けて自動操舵で南南東進中、単独で船橋当直中の船長が居眠りに陥ったことから、変針予定場所を通過し、奈留島北西岸の岩場に乗り揚げたものと考えられる。</p> <p>船長は、自動操舵で船橋当直を行っていたこと、周囲に他船を見掛けずに緊張感が緩んだこと、及び睡眠不足等による疲れから、眠気を感じるようになった際、腰を掛けた姿勢で船橋当直を続けていたことから、居眠りに陥ったものと考えられる。</p>
<p>原因</p>	<p>本事故は、夜間、本船が、滝河原瀬戸北口の変針予定場所に向けて自動操舵で南南東進中、単独で船橋当直中の船長が居眠りに陥ったため、変針予定場所を通過し、奈留島北西岸の岩場に乗り揚げたことにより発生したものと考えられる。</p>
<p>参考</p>	<p>今後の同種事故等の再発防止に役立つ事項として、次のことが考えられる。</p> <ul style="list-style-type: none"> ・ 船橋当直中に眠気を感じた場合、椅子等に腰を掛けず、立って体を動かしたり、舵輪による手動操舵にしたりするなどして眠気を払うこと。また、眠気を払うことができないときは、休息中の乗組員を昇橋させて船橋当直を交替するか、2人で当直を行うこと。 ・ 十分な休息をとることができるような就労体制を組むこと。 ・ 船橋航海当直警報装置を設置することが望ましい。
