船舶事故調査報告書

事故種類	乗揚
発生日時	平成26年10月29日 15時00分ごろ
発生場所	沖縄県南城市クマカ島東方の浅礁 久高島灯台から真方位253° 1.3海里（M）付近 （概位 北緯26° 08.93′ 東経127° 51.70′）
事故調査の経過	平成26年10月30日、本事故の調査を担当する主管調査官（那覇事務所）ほか1人の地方事故調査官を指名した。 原因関係者から意見聴取を行った。
事実情報 船種船名、総トン数 船舶番号、船舶所有者等 L×B×D、船質 機関、出力、進水等	A 引船 りゅうおうⅡ、154トン 141908、湧川運輸株式会社 32.00m×8.00m×3.35m、鋼 ディーゼル機関、735kW、平成25年4月19日 B 台船 海晴、1,087トン なし、湧川運輸株式会社 60.00m×18.00m×3.75m、鋼 機関なし、平成2年6月11日
乗組員等に関する情報	A 船長 男性 42歳 四級海技士（航海） 免許年月日 平成22年11月29日 免状交付年月日 平成23年1月11日 免状有効期間満了日 平成27年11月28日
死傷者等	なし
損傷	A 船底に擦過傷 B 船底に凹損
事故の経過	A船は、船長ほか4人が乗り組み、海砂約2,600tを積載した無人のB船を長さ約300mのえい航索で引いた引船列（以下「A船引船列」という。）を構成し、沖縄県中城湾を久高口に向けて約5ノットの対地速力で自動操舵により南南西進した。 船長は、単独で船橋当直につき、A船引船列が南城市久高島北方沖に設置された金武中城港チグニガ瀬灯浮標の西方約1Mを通過した頃、眠気を感じたが、久高島徳仁港西北西方沖で変針するつもりで操舵室の椅子に腰を掛けていたところ、居眠りに陥った。

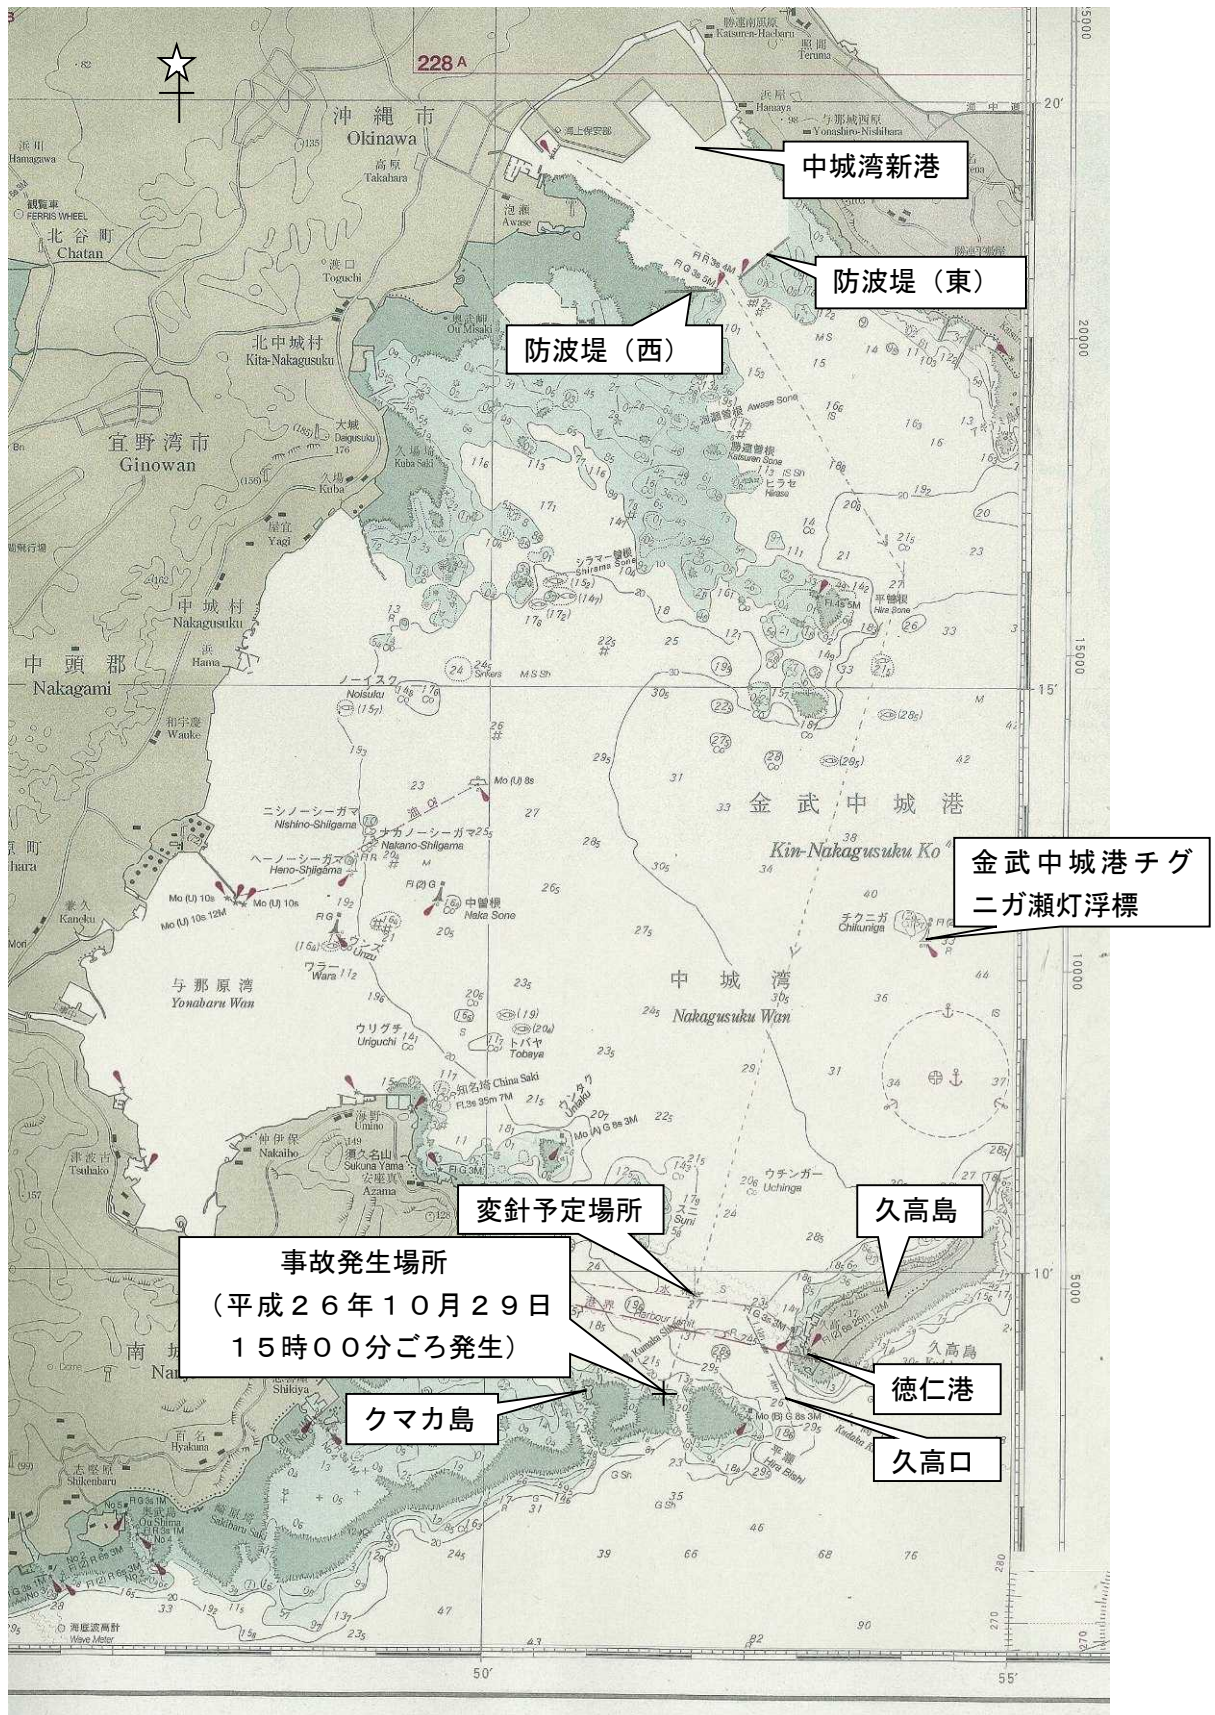
付図1 推定航行経路図

<p>A 船引船列は、徳仁港西北西方沖の変針予定場所を通過し、平成 26 年 10 月 29 日 15 時 00 分ごろクマカ島東方の浅礁に乗り揚げた。</p> <p>船長は、衝撃で乗り揚げたことに気づき、機関を後進にかけて離礁しようとしたが、離礁できず、会社に連絡して救助を依頼した。</p> <p>A 船は、えい航索を放して潮位の上昇を待ち、再度、離礁を試みたところ、19 時 11 分ごろ、自力で離礁し、付近に錨泊した。</p> <p>B 船は、A 船の乗組員が飛び移り、両舷の錨を投下して船固めを行い、30 日 10 時 30 分ごろ、サルベージ会社の引船に引き下ろされ、同船にえい航されて A 船と共に中城湾新港に引き返した。</p> <p>本事故を目撃した通航船は、海上保安庁に通報した。</p> <p>(付図 1 推定航行経路図 参照)</p>
<p>気象・海象</p>	<p>気象：天気 晴れ、風向 北東、風速 約 5m/s、視界 良好</p> <p>海象：海上 平穏、潮汐 下げ潮の末期、潮高 約 98cm</p>
<p>その他の事項</p>	<p>A 船には、第二種船橋航海当直警報装置（以下「本件警報装置」という。）が設置されていた。</p> <p>船長は、ふだん、本件警報装置の操作キーを常に起動位置（作動状態になる。）としていたが、中城湾新港入口の防波堤から岸壁までの距離が長く、入港時、同防波堤を過ぎて港内に進入した際、自動操舵を使用するため、操作キーを設定位置（作動を停止した状態になる。）に切り換えて警報ブザーが鳴らないようにした。</p> <p>A 船は、自動操舵を使用して航行する際、船長が操舵室前面に位置して見張りを行っており、同位置が本件警報装置のセンサー検出領域を外れていたため、警報ブザーが鳴ることがあった。</p> <p>船長は、29 日に中城湾新港を離岸後、操舵を手動操舵から自動操舵に切り換えた際、本件警報装置の操作キーが設定位置になっていたため、起動位置にする必要があることを知らせる警報ブザーが鳴ったが、A 船引船列が防波堤を通過する直前であったため、操作パネルの停止ボタンを押して警報ブザーを止め、その後、操作キーを起動位置に切り換えることを忘れた。</p> <p>船長は、久高島及びクマカ島（高さ 8m）を視認していた。</p> <p>船長は、出港前に十分に睡眠をとれており、疲労を感じていなかった。</p> <p>船長は、船橋当直中、居眠りに陥ったことがなかったため、眠気を覚えた際に居眠りに陥ることはないと思った。</p> <p>船長は、本事故後、海上平穏であり、他船を見掛けず、緊張感が緩んだと思った。</p> <p>喫水は、A 船が、船首約 2.20m、船尾約 3.83m、B 船が、船首約 2.70m、船尾約 3.20m であった。</p>
