船舶事故調査報告書

平成27年7月30日

運輸安全委員会（海事専門部会）議決

事故種類	衝突
発生日時	平成27年2月23日 12時52分ごろ
発生場所	北海道函館市函館港万代ふ頭付近 函館港北防波堤灯台から真方位119.5° 1.2海里付近 (概位 北緯41° 47.28′ 東経140° 43.43′)
事故調査の経過	平成27年2月23日、本事故の調査を担当する主管調査官（函館事務所）ほか1人の地方事故調査官を指名した。 原因関係者から意見聴取を行った。
事実情報 船種船名、総トン数 船舶番号、船舶所有者等 L×B×D、船質 機関、出力、進水等	A セメント運搬船 ^{せんしやう} 千祥丸、4,905トン 129490、日本郵船株式会社、株式会社ジェネック 109.05m (Lr) × 17.50m × 9.30m、鋼 ディーゼル機関、2,713kW、昭和62年4月14日 B 貨物船 ^{スカイ クイーン} SKY QUEEN（パナマ共和国籍）、1,955トン 9016090（IMO番号）、SKY BIRD SHIPPING CO., LIMITED 84.40m (Lr) × 13.50m × 7.15m、鋼 ディーゼル機関、1,470kW、1991年（建造）
乗組員等に関する情報	A 船長A 男性 65歳 三級海技士（航海） 免許年月日 昭和58年12月2日 免状交付年月日 平成25年8月8日 免状有効期間満了日 平成30年12月1日 B 船長B（中華人民共和国籍） 男性 38歳 締約国資格受有者承認証 船長（パナマ共和国発給） 交付年月日 2014年9月17日 (2019年1月21日まで有効)
死傷者等	なし
損傷	A 左舷中央の手すりに曲損等 B 左舷船首外板に凹損を伴う擦過傷等
事故の経過	A船は、船長Aほか10人が乗り組み、燃料給油等のため、函館港外を抜錨し、同港万代ふ頭北側第1岸壁（以下「第1岸壁」という。）へ向けて第1航路を約7.1ノット（kn）の速力（対地速力、以下同じ。）で東進した。

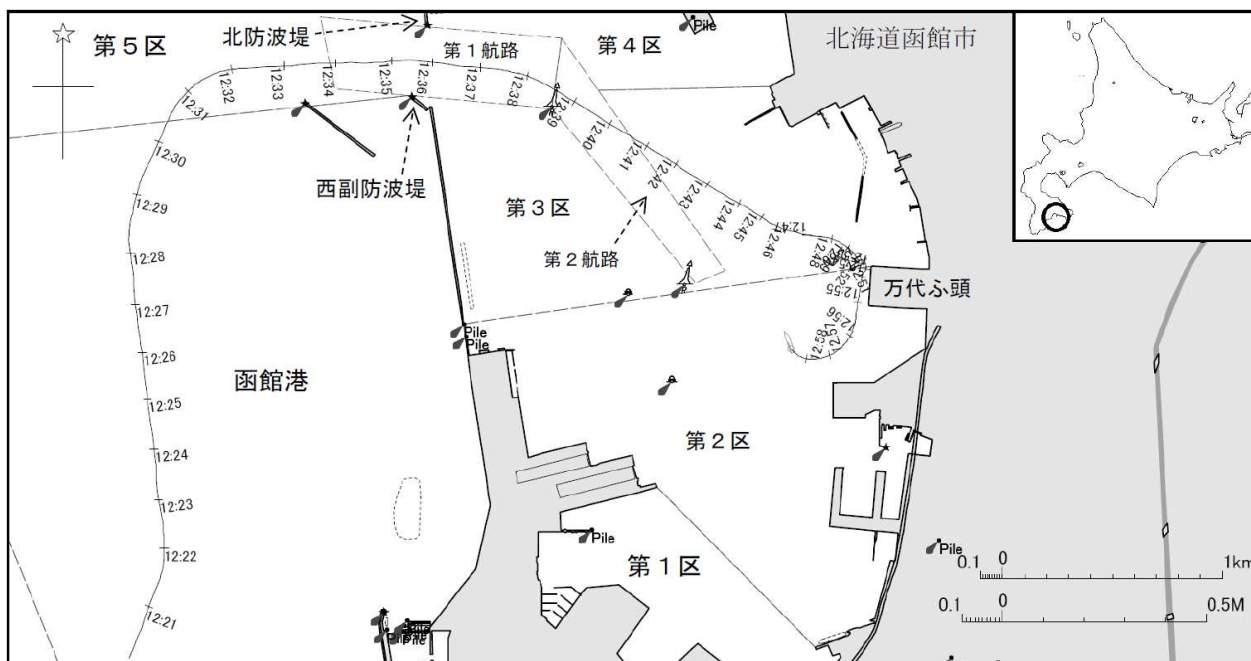
付図1 航行経路図

<p>分析</p> <p>乗組員等の関与 船体・機関等の関与 気象・海象等の関与 判明した事項の解析</p>	<p>A あり、B なし A なし、B なし A あり、B なし</p> <p>A 船は、第 1 岸壁に着岸操船中、右回頭して船首が南方を向いた際、右舷正横からの突風を伴う西風により本件岸壁へ圧流されたことから、B 船に衝突したものと考えられる。</p> <p>船長 A は、風が強まったことに気付いていたが、何とか着岸できるものと思ひ、着岸操船を続けたものと考えられる。</p>
<p>原因</p>	<p>本事故は、函館港において、A 船が第 1 岸壁に着岸操船中、B 船が本件岸壁に係留中、船長 A が、右回頭して船首が南方を向いた際、右舷正横からの突風を伴う西風により本件岸壁へ圧流されたため、B 船に衝突したことにより発生したものと考えられる。</p>
<p>参考</p>	<p>今後の同種事故等の再発防止に役立つ事項として、次のことが考えられる。</p> <ul style="list-style-type: none"> ・ 着岸作業を開始する前に風が強まったことを感じた際は、運航基準の入港中止基準を遵守し、基準を超える風速に達する場合は、躊躇せずに着岸操船を中止すること。 ・ 風が強い状況で入港着岸する際は、タグボートを手配し、適宜、錨を使用して入船状態で着岸するなどの措置をとることが望ましい。
