船舶事故調査報告書

事故種類	衝突
発生日時	平成26年9月21日 09時45分ごろ
発生場所	宮城県石巻市石巻港南方沖 波島灯台から真方位141° 7.6海里（M）付近 （概位 北緯38° 13.01′ 東経141° 17.05′）
事故調査の経過	平成26年9月22日、本事故の調査を担当する主管調査官（仙台事務所）を指名した。 なお、後日、1人の地方事故調査官を新たに指名した。 原因関係者から意見聴取を行った。
事実情報 船種船名、総トン数 船舶番号、船舶所有者等 L×B×D、船質 機関、出力、進水等	A 遊漁船 ^{とうりゅう} 登竜丸、19トン MG2-4226（漁船登録番号）、個人所有 16.87m（Lr）×4.53m×1.55m、FRP ディーゼル機関、422.91kW、平成15年10月 第231-20534号（船舶検査済票の番号） B プレジャーボート たちと、5トン未満 210-47575宮城、個人所有 7.49m（Lr）×2.52m×1.28m、FRP ディーゼル機関、69.87kW、平成12年4月
乗組員等に関する情報	A 船長A 男性 42歳 一級小型船舶操縦士・特殊小型船舶操縦士・特定 免許登録日 平成2年8月31日 免許証交付日 平成26年9月17日 （平成32年8月30日まで有効） B 船長B 男性 56歳 一級小型船舶操縦士・特殊小型船舶操縦士・特定 免許登録日 平成15年6月26日 免許証交付日 平成24年10月1日 （平成30年6月25日まで有効）
死傷者等	A なし B 軽傷 2人（船長B及び同乗者）
損傷	A 左舷船首外板に擦過傷 B 左舷船尾外板及び船尾スパンカーマスト取付け部に割損等

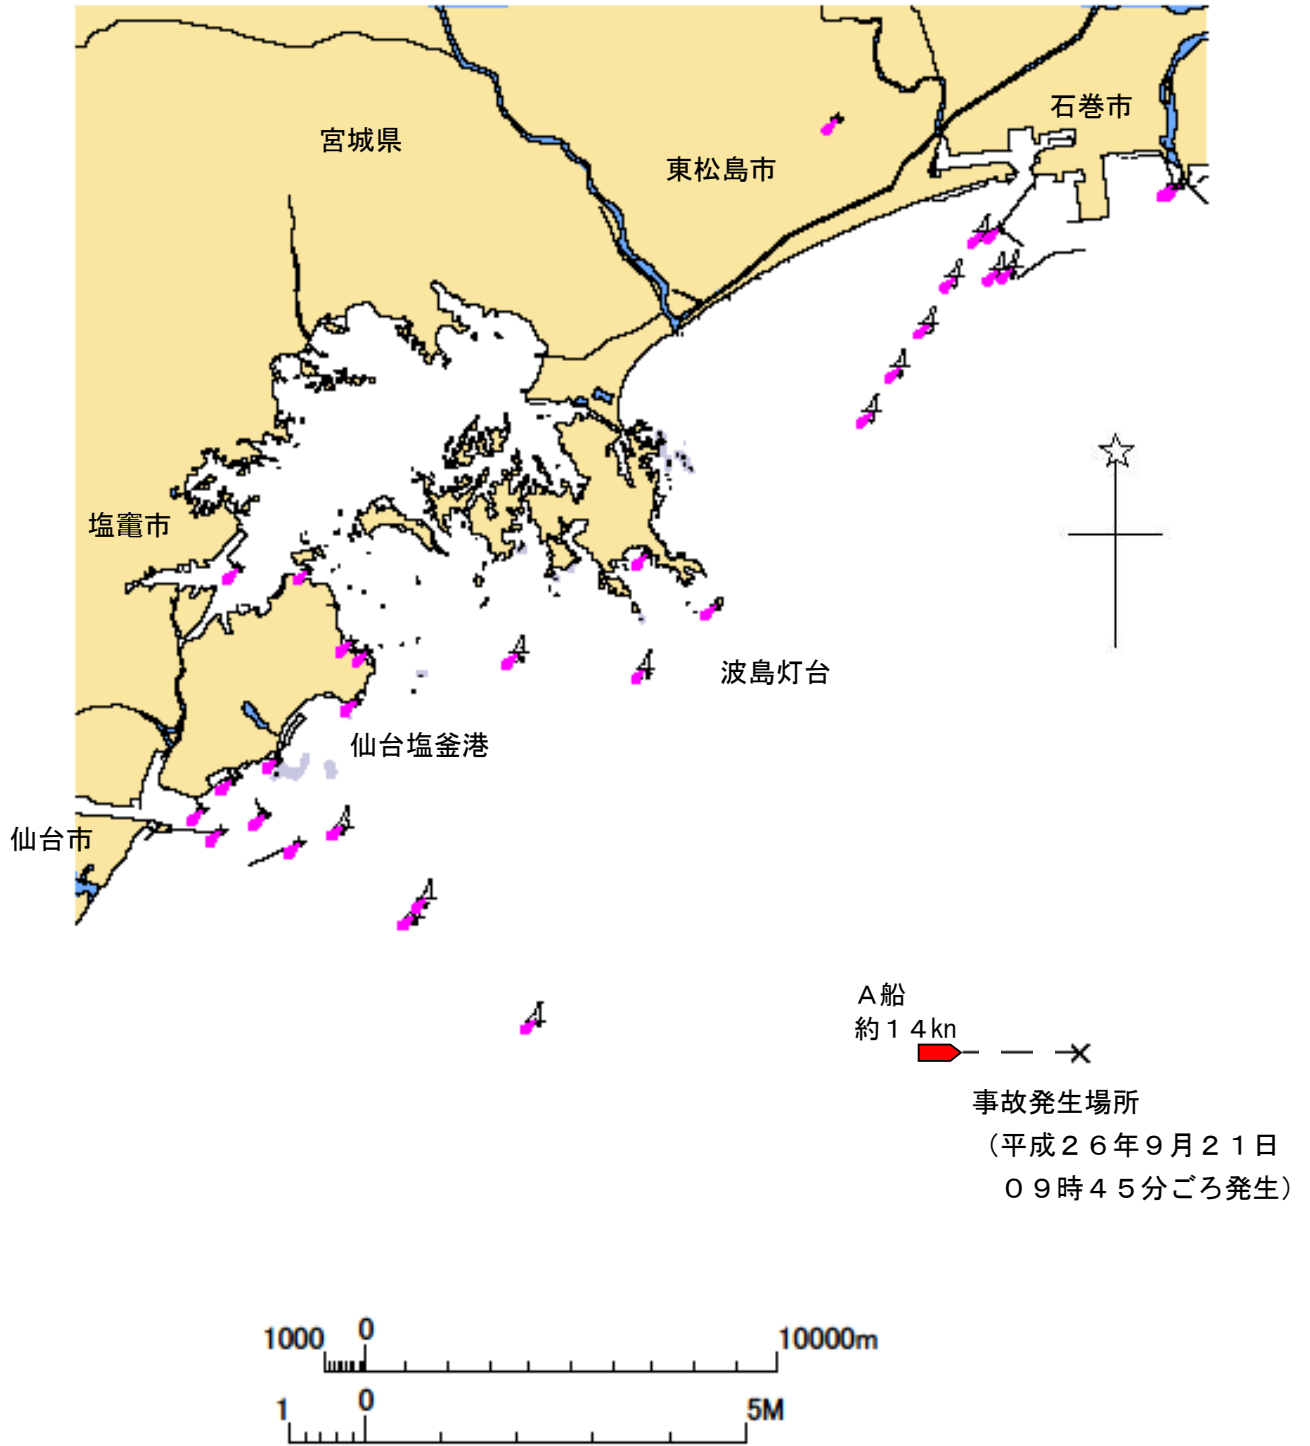
付図1 事故発生経過概略図

<p>事故の経過</p>	<p>A船は、船長Aが1人で乗り組み、釣り客13人を乗せ、石巻港南方沖において、釣り場を移動しようとし、船長Aが操舵室で操船を行い、約1.5Mに認めた多数のプレジャーボート等の船群と船群の間に船首を向けた後、約14ノット(kn)の対地速力で手動操舵により東進していた。</p> <p>A船は、船首が浮上して、正船首から両舷共に約20°の範囲に死角が生じた状態で航行を続けていたものの、船長Aが、船首方の船群と船群との間に向けて針路を定めたので、船首方に他船はいないものと思い、目的の釣り場を確認するためにGPSプロッターの操作を行っていたところ、平成26年9月21日09時45分ごろ、A船の左舷船首がB船の左舷船尾に衝突した。</p> <p>B船は、船長Bが1人で乗り組み、知人1人(以下「同乗者」という。)を同乗させ、石巻港南方沖で、船長Bが操舵室後方の右舷側に設けられた操舵装置により操船を行いながら、船首を北方に向けて流し釣り(風浪に流されながら釣りを行った後、漂泊開始場所付近に戻ることを繰り返す釣り方)を行っていた。</p> <p>船長Bは、南方に流された地点から北進して漂泊開始場所付近に戻り、船尾スパンカーの展張作業中、左舷方から接近するA船に気付いたが、近くに漂泊して釣りを行うものと思い、同作業を続けた。</p> <p>船長Bは、スパンカーの展張作業を終え、主機を微速力前進とした後、右舷方を向いて釣りを再開しようとしていたところ、左舷側にいた同乗者からA船が減速しないで近づいてくる旨の声を聞き、左舷方至近に接近するA船を認め、主機の回転数を上げて前進したものの、B船とA船とが衝突した。</p> <p>船長Bは左膝に打撲を、同乗者は左手小指に擦り傷をそれぞれ負った。</p> <p>A船及びB船は、海上保安庁に通報後、自力で航行して宮城県仙台塩釜港塩釜第1区内の係留地に帰った。</p> <p>(付図1 事故発生経過概略図 参照)</p>
<p>気象・海象</p>	<p>気象：天気 晴れ、風向 北、風力 1、視界 良好</p> <p>海象：波向 北、波高 約1m</p>
