船舶事故等調査報告書

平成27年11月26日
運輸安全委員会（海事専門部会）議決

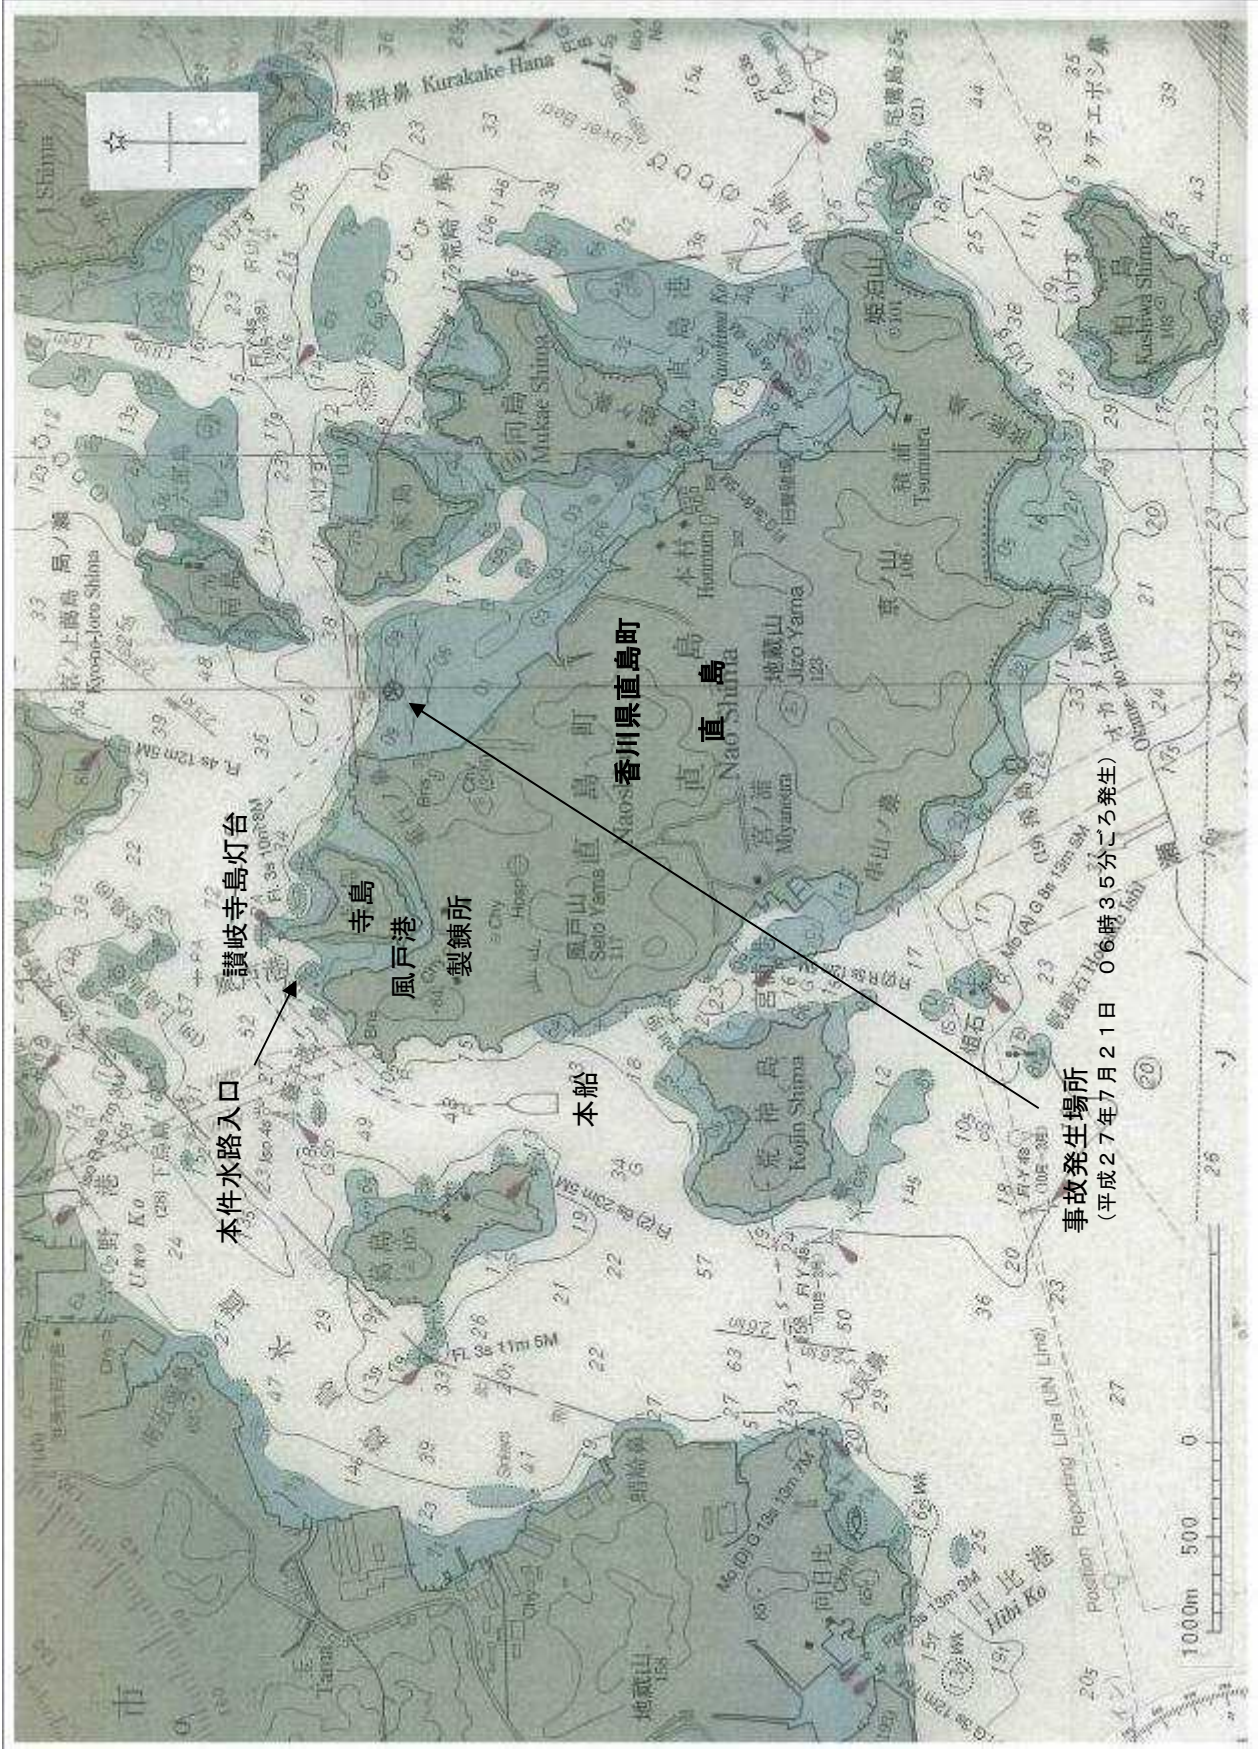
付図1 事故発生経過概略図

事故等番号	2015広第89号
事故等種類	乗揚
発生日時	平成27年7月21日 06時35分ごろ
発生場所	香川県直島町直島港 讃岐寺島灯台から真方位115° 1,400m付近 (概位 北緯34° 28.51′ 東経133° 59.16′)
事故等調査の経過	平成27年7月27日、本事故の調査を担当する主管調査官（広島事務所）を指名した。 原因関係者から意見聴取を行った。
事実情報	
船種船名、総トン数	貨物船 扇翔丸、283トン
船舶番号、船舶所有者等	140291、センコー株式会社、神宝汽船有限会社
乗組員等に関する情報	船長、五級海技士（航海）
死傷者等	なし
損傷	船首船底部に擦過傷
事故等の経過	<p>本船は、船長ほか3人が乗り組み、スクラップ約535tを積載し、製錬所のある直島町風戸港に向かった。</p> <p>船長は、‘直島町寺島西側の水路’（以下「本件水路」という。）沖で右転して風戸港に入港しようと思い、手動操舵により約3ノット（kn）の速力（対地速力、以下同じ。）で、目視で本件水路の入口を探しながら直島町直島北西岸沖を北東進した。</p> <p>船長は、右舷船首方の讃岐寺島灯台まで直島の陸岸が続いているように見えたので、本件水路が同灯台の東側にあるものと思い、速力を1～2knに減速して同灯台沖で右転して南東進した。</p> <p>船長は、船首方に広い水路を認めたので、同水路が本件水路の入口と思い、製錬所のクレーンを探しながら航行していたところ、平成27年7月21日06時35分ごろ、突然、行きあしが止まり、本船が直島港の浅所に乗り揚げたことに気付いた。</p> <p>本船は、船長が後進にかけて浅所から離れようと試みたものの離礁できなかったため、来援したタグボートによって引き出され、精錬所で荷揚げした後、岡山県玉野市宇野港で船底調査を行った結果、損傷が軽微であったことから運航を継続した。</p> <p>（付図1 事故発生経過概略図 参照）</p>
気象・海象	<p>気象：天気 晴れ、風向 南西、風力 1、視界 良好</p> <p>海象：海上 平穏、潮汐 下げ潮の末期</p> <p>日出時刻：05時06分</p>

<p>見ていなかった。</p> <p>本船の喫水は、船首が約 1.3 m、船尾が約 3.2 mであった。</p>
<p>分析</p> <p>乗組員等の関与</p> <p>船体・機関等の関与</p> <p>気象・海象等の関与</p> <p>判明した事項の解析</p>	<p>あり</p> <p>なし</p> <p>なし</p> <p>本船は、直島北西岸沖を北東進中、船長が、直島北岸にある風戸港に入航する際、水路状況を適切に調査していなかったことから、本件水路入口を通過したこと及び直島北東岸沖の浅所に向けて航行していることに気付かず、直島港内の浅所に乗り揚げたものと考えられる。</p>
<p>原因</p>	<p>本事故は、本船が、直島北西岸沖を北東進中、船長が、直島北岸にある風戸港に入航する際、水路状況を適切に調査していなかったため、本件水路入口を通過したこと及び直島北東岸沖の浅所に向けて航行していることに気付かず、直島港内の浅所に乗り揚げたことにより発生したものと考えられる。</p>
<p>参考</p>	<p>今後の同種事故等の再発防止に役立つ事項として、次のことが考えられる。</p> <ul style="list-style-type: none"> ・水路調査を適切に行うこと。
