船舶事故等調査報告書

平成27年2月26日  
運輸安全委員会（海事専門部会）議決

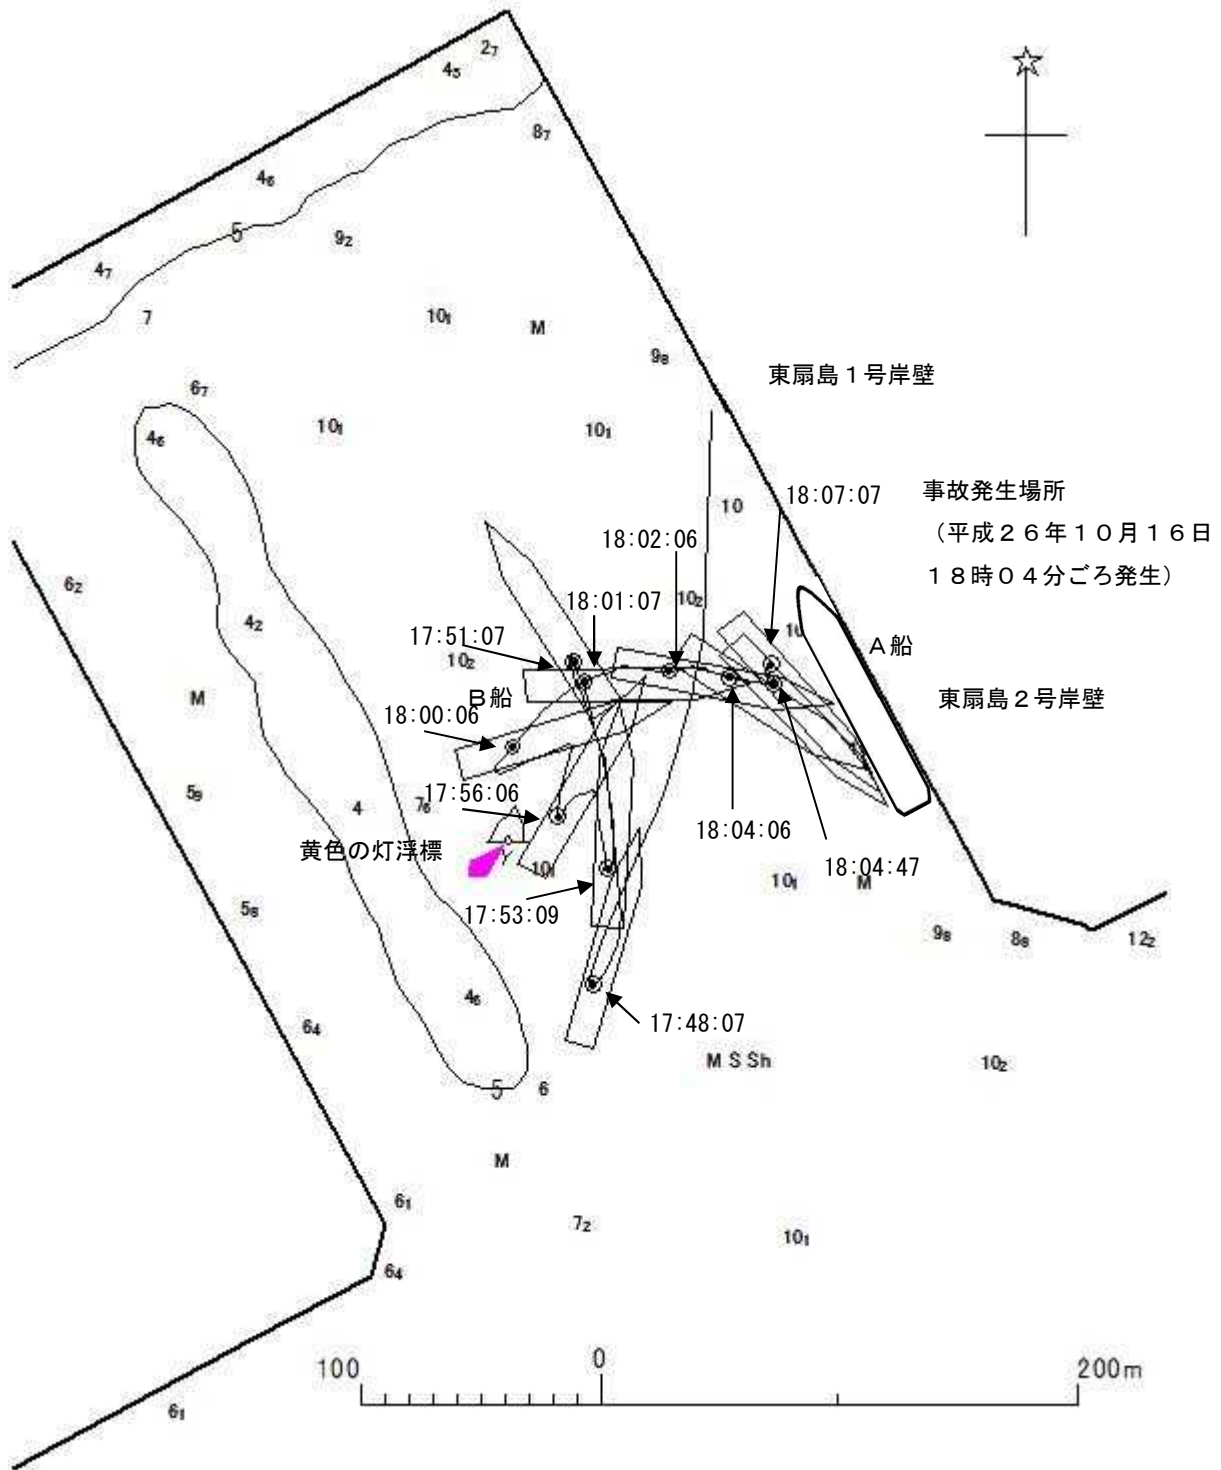
付図1 B船の推定航行経路図

<p>B船は、前進の速力が増し、A船に衝突した。</p> <p>B船は、A船から離れ、東扇島1号岸壁に着岸した。</p> <p>(付図1 B船の推定航行経路図、付表1 B船のAIS記録(抜粋) 参照)</p>
気象・海象	<p>気象：天気 晴れ、風向 南南西、風速 約2.1m/s、視界 良好</p> <p>海象：潮汐 上げ潮の初期</p> <p>日没時刻：17時06分</p>
その他の事項	<p>東扇島1号岸壁及び東扇島2号岸壁は、南方から出入りする水域で、両岸壁の西方には黄色の灯浮標があつて、同灯浮標の西方には、水深5m以下の浅所域が広がっており、同灯浮標と両岸壁との間は約170mであつた。</p> <p>B船は、喫水が船首約3.0m、船尾約4.2mであつた。</p> <p>B船は、本事故後、主機始動空気槽に充気し、船橋の主機遠隔操縦レバーを使用して後進テストを行つたが、異常は認められなかつた。</p> <p>船長Bは、約20年間の船長経験があり、水先人を利用せず、川崎区の岸壁で離着岸を30回以上行つていた。</p> <p>機関長Bは、平成26年2月からB船に乗船していた。</p>
<b>分析</b> 乗組員等の関与 船体・機関等の関与 気象・海象等の関与 判明した事項の解析	<p>A なし、B あり</p> <p>A なし、B あり</p> <p>A なし、B なし</p> <p>A船は、京浜港川崎第2区において、東扇島2号岸壁に右舷着けで係留中、B船と衝突したものと考えられる。</p> <p>B船は、京浜港川崎第2区の東扇島2号岸壁付近において回頭中、前進の行きあしを止めようとして船橋の主機遠隔操縦レバーを操作したものの、後進にかからなかつたので、機関長Bが機関室に移動して主機操縦ハンドルを操作した際、誤って同ハンドルを前進側に移動したことから、A船と衝突したものと考えられる。</p> <p>機関長Bは、主機遠隔操縦レバーで後進にかからなかつたことに意識が向き、また、急いでいたことから、誤って主機操縦ハンドルを操作した可能性があると考えられる。</p> <p>B船は、本事故時、主機始動空気槽の圧力が低下して、一時的に船橋の主機遠隔操縦レバーによる操作ができなくなつた可能性があると考えられる。</p>
