船舶事故等調査報告書

平成27年3月26日  
運輸安全委員会（海事専門部会）議決

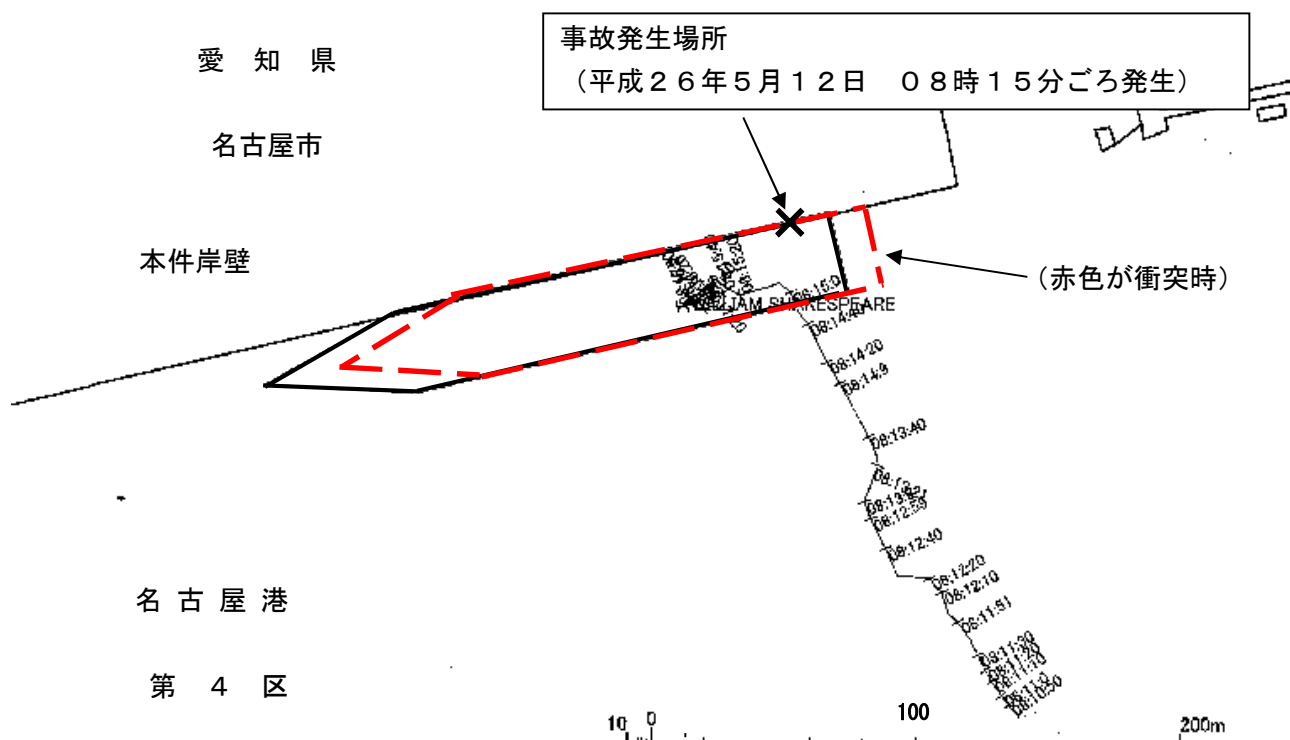
付図1 推定航行経路図

<p>吹いていることを知ったが、引船1隻で着岸可能と判断した。</p> <p>水先人は、着岸作業中、船橋右舷側ウイングの右端に立ち、ドッキングソナー及び携帯GPS速度計を見ながら、バウスラストと引船を使用して着岸速度を調整していた。</p> <p>本船は、本件岸壁に衝突する直前、行きあしがほとんど停止していたが、右舷方への横移動速度が約25～30cm/sあった。</p> <p>本船の乗組員及び引船は、水先人の指示どおりに作業を行った。</p> <p>水先人が使用した引船隻数は、伊勢三河湾水先人会が定める名古屋港における風速10m/s未満時のタグボート使用基準を満たしていた。</p> <p>(付図1 推定航行経路図 参照)</p>
<p><b>分析</b></p> <p>乗組員等の関与</p> <p>船体・機関等の関与</p> <p>気象・海象等の関与</p> <p>判明した事項の解析</p>	<p>あり</p> <p>なし</p> <p>あり</p> <p>本船は、名古屋港の本件岸壁に着岸作業中、風力5の南東風をほぼ左舷正横から受けて圧流されたことから、右舷船尾が本件岸壁に衝突したものと考えられる。</p> <p>本船は、バウスラスト（出力1,500kW）を備えており、風力5の南東風が吹く状況下、左舷船尾に引船（曳航能力51.4t）1隻を配置していたが、本件岸壁に向けて圧流された状況を明らかにすることはできなかった。</p>
<p><b>原因</b></p>	<p>本事故は、本船が名古屋港の本件岸壁に着岸作業中、風力5の南東風をほぼ左舷正横から受けて圧流されたため、右舷船尾が本件岸壁に衝突したことにより発生したものと考えられる。</p>
<p><b>参考</b></p>	<p>今後の同種事故等の再発防止に役立つ事項として、次のことが考えられる。</p> <ul style="list-style-type: none"> <li>・着岸操船を行う際は、風の影響を考慮してタグボートの隻数を決めること。</li> </ul>
