# 船舶事故調査報告書

船種船名 引火性液体物質ばら積船 第十二興洋丸  
船舶番号 140144  
総トン数 499トン

船種船名 貨物船 日鋼丸  
船舶番号 136731  
総トン数 499トン

事故種類 衝突  
発生日時 平成27年4月7日 01時30分ごろ  
発生場所 静岡県下田市神子元島北西方沖  
神子元島灯台から真方位305° 1.24海里付近  
(概位 北緯34°35.25' 東経138°55.24')

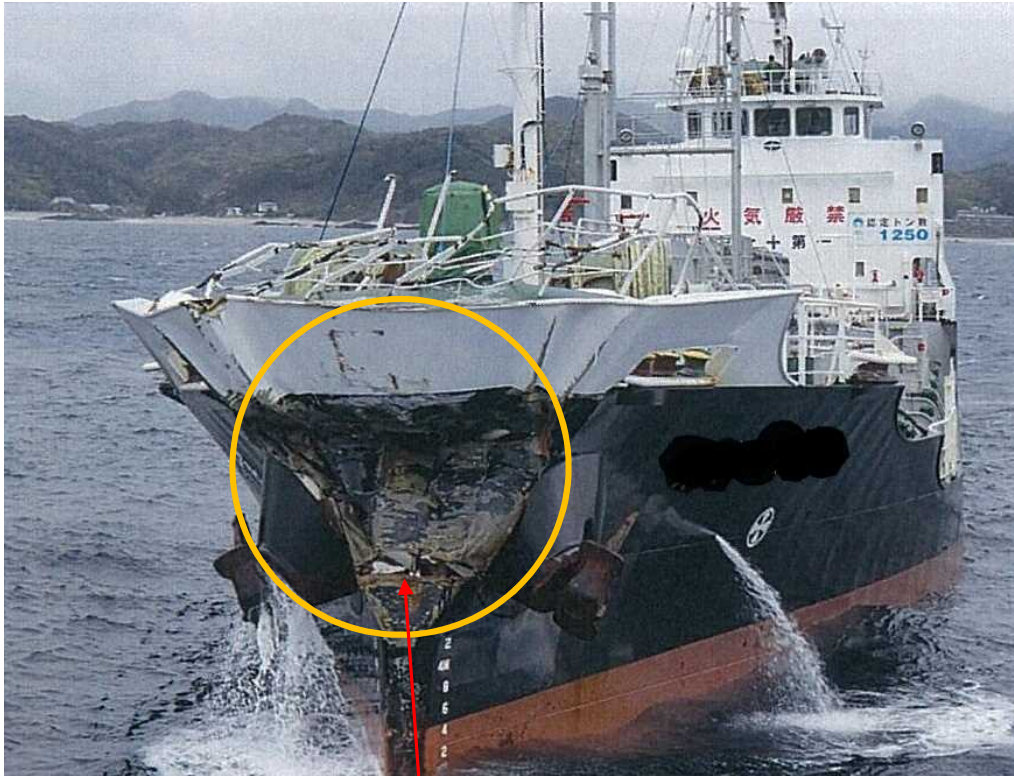
写真1 A船の損傷状況－1

第十二興洋丸には、船首に破口を伴う凹損が生じ、日鋼丸には、左舷船尾部に亀裂を伴う凹損が生じたが、両船共に死傷者はいなかった。

航海士A及び航海士Bの口述によれば、A船には船首に破口を伴う凹損が、B船には左舷船尾部に亀裂を伴う凹損がそれぞれ生じた。

2.3 から、A船には船首に破口を伴う凹損を、B船には左舷船尾部に亀裂を伴う凹損をそれぞれ生じたものと考えられる。

船首の破口を伴う凹損

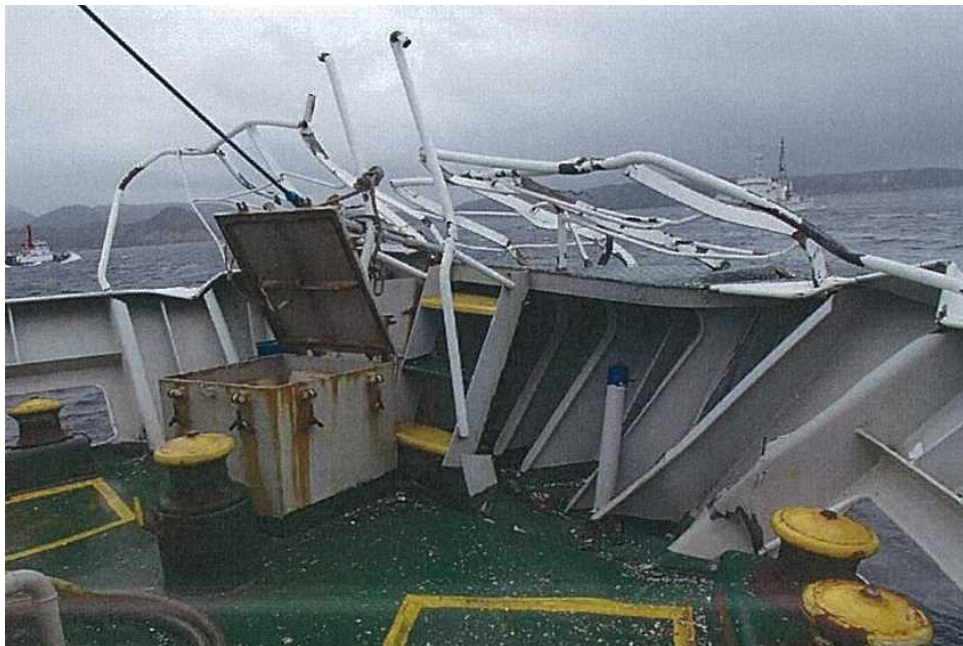
写真2 A船の損傷状況－2

船首楼の様子

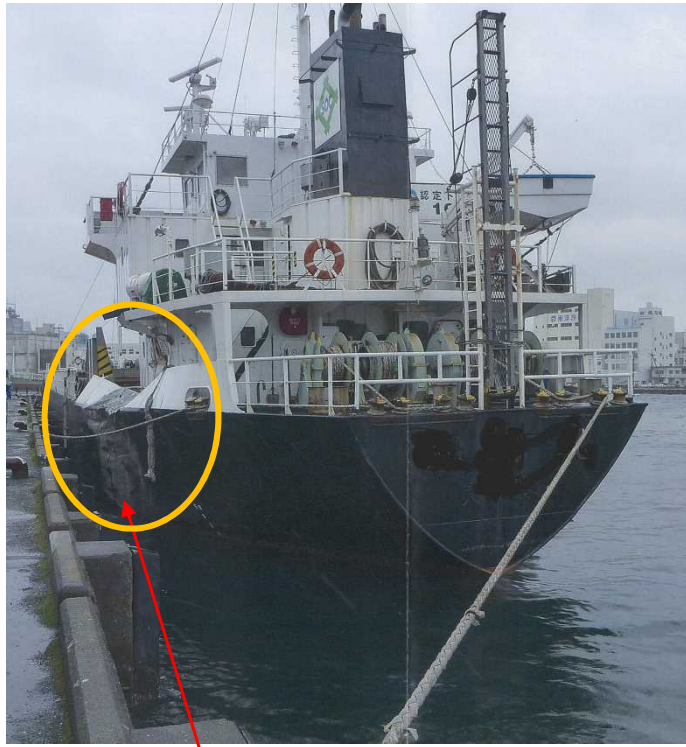
写真3 B船の損傷状況－1

亀裂を伴う凹損

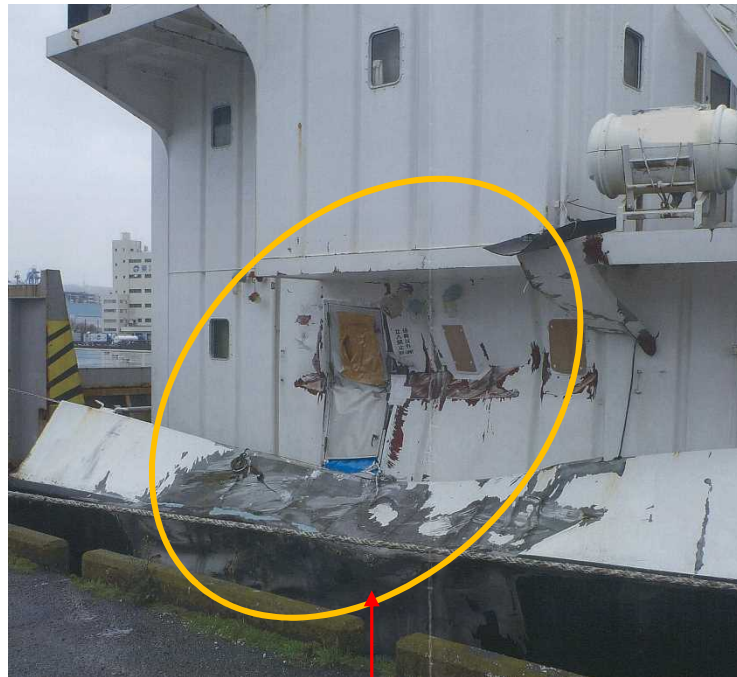
写真4 B船の損傷状況－2

亀裂を伴う凹損
