船舶事故調査報告書

平成27年12月10日
 運輸安全委員会（海事専門部会）議決
 委員 庄司邦昭（部会長）
 委員 小須田 敏
 委員 根本美奈

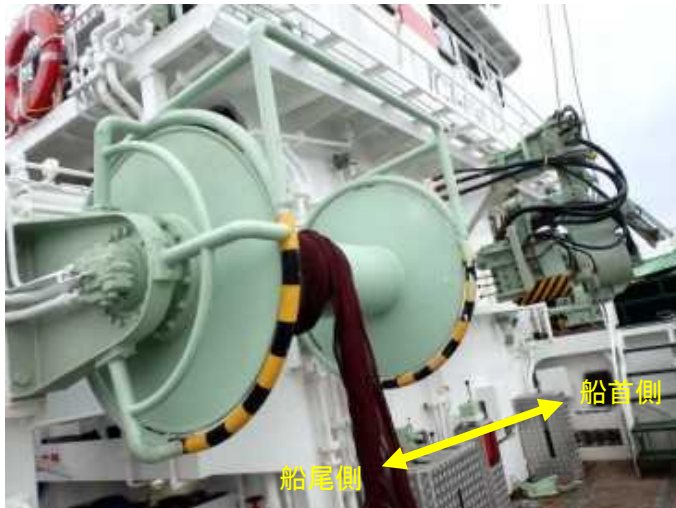
写真1 本件ウインチ

<p>本船は、漁労長が船橋で操業の指揮をとり、甲板員Aが上甲板の‘船首側の魚締ウインチ’（以下「本件ウインチ」という。）等を利用して網を揚げ、航海士Aが船橋甲板で‘本件ウインチの操作レバー’（以下「本件レバー」という。）の操作を担当し、他の乗組員が上甲板等に出て網を揚げていた。</p> <p>航海士Aは、03時10分ごろ、絡んでいるデッキクレーンのワイヤロープを解こうとして本件レバーから離れた。一方、甲板員Aは、本件ウインチに巻かれている網の先端の輪を右手に持って網を引っ掛けようとしたところ、本件ウインチが巻取り側に急に始動し、右手から身体が本件ウインチのドラムに巻き込まれてその周りを約2回転した。</p> <p>漁労長は、甲板員Aが本件ウインチに巻き込まれているのを認めて大声を発した。</p> <p>乗組員が、漁労長の声で甲板員Aの状況に気付き、本件ウインチを停止し、甲板員Aを救出して甲板上に安静に寝かせた。</p> <p>本船は、操業を中断して帰途につき、漁労長が船舶所有者経由で救急車を要請し、05時45分ごろ大津漁港に入港した。</p> <p>甲板員Aは、救急車で病院に搬送され、右橈骨神経麻痺及び右肘関節脱臼と診断された。</p> <p>（写真1 本件ウインチ、写真2 本件レバー 参照）</p>
<p>気象・海象</p>	<p>気象：天気 晴れ、風向 なし、風力 0、視界 良好</p> <p>海象：海上 平穏</p>
<p>その他の事項</p>	<p>本船は、魚締ウインチが上甲板右舷の船首側、中央、船尾側にそれぞれ設置されていた。</p> <p>本件ウインチは、油圧駆動式で最大引張力が約5,000kgfであり、先端が輪になった綱がドラムに巻かれ、綱をつまんで輪の中を通し、ドラムの回転方向を巻取りにして綱を引き揚げた後、巻き出して綱を甲板上に積み上げるのに使用されていた。</p> <p>本件ウインチは、本件レバーでドラムの速度調節、停止、回転方向（巻取り、巻出し）の切り換えができるようになっており、操作中に本件レバーを離しても停止位置に戻らない構造であった。</p> <p>甲板員Aは、本件ウインチを使用する際、航海士Aに「いいよ」と声を掛けたり、又は、右手を挙げたりして合図を送って本件ウインチを操作してもらっていた。</p> <p>本件ウインチは、通常100t以上の水揚げで使用され、本事故時、約200tが予想されたのでサイドローラと併用していた。</p> <p>航海士Aは、網の中の魚を運搬船に積み込む際に使用するデッキクレーンのワイヤロープが絡んでいることに気付き、その絡みを解くために本件レバーから離れる際、着ていた合羽の上着が本件レバーに引っ掛かり、本件ウインチを始動させたのではないかと本事故後に思っ</p>

<p>た。</p> <p>漁労長は、本船が平成27年5月から操業を開始したばかりの新造船であり、機器の取扱いに不慣れな乗組員に対し、事故を起こさないように注意をしていた。</p> <p>甲板員Aは、まき網漁船の乗船履歴が約5年あり、本船の新造時から乗船しており、ふだんから本件ウインチに巻かれている綱に綱を引っ掛ける作業をしていた。</p> <p>甲板員Aは、本事故時、軍手、ヘルメット、合羽の上下、救命胴衣及び長靴を着用していた。</p> <p>甲板員Aは、健康に問題はなかった。</p> <p>航海士Aは、まき網漁船の乗船履歴が約15年あり、本船の新造時から乗船しており、ふだんから本件レバーを操作していた。</p> <p>航海士Aは、本事故時、軍手、ヘルメット、合羽の上下及び長靴を着用していた。</p> <p>航海士Aは、健康に問題はなかった。</p>
<p>分析</p> <p>乗組員等の関与</p> <p>船体・機関等の関与</p> <p>気象・海象等の関与</p> <p>判明した事項の解析</p>	<p>あり</p> <p>なし</p> <p>なし</p> <p>甲板員Aが、本件ウインチに巻かれている綱の先端の輪を右手に持って綱を引っ掛けて引き揚げようとした際、本件ウインチが始動したことから、ドラムに巻き込まれたことにより発生したものと考えられる。</p> <p>本件ウインチは、航海士Aが本件レバーから離れる際、本件レバーに航海士Aの合羽が引っ掛かって始動した可能性があると考えられるが、本件ウインチが始動した状況を明らかにすることはできなかった。</p>
<p>原因</p>	<p>本事故は、甲板員Aが、本件ウインチに巻かれている綱の先端の輪を右手に持って綱を引っ掛けて引き揚げようとした際、本件ウインチが始動したため、ドラムに巻き込まれたことにより発生したものと考えられる。</p>
<p>参考</p>	<p>今後の同種事故等の再発防止に役立つ事項として、次のことが考えられる。</p> <ul style="list-style-type: none"> ・漁労機械の取扱い、安全な作業手順などを徹底すること。
