## 船舶事故調査報告書

平成27年12月17日  
 運輸安全委員会（海事専門部会）議決  
 委員 庄司邦昭（部会長）  
 委員 小須田 敏  
 委員 根本美奈

事故種類	乗組員負傷
発生日時	平成26年12月16日 13時55分ごろ
発生場所	三重県志摩市大王埼南方沖560海里付近 (概位 北緯25°02.0′ 東経138°37.7′)
事故の概要	漁船第二十二漁福丸 <sup>りょうふく</sup> は、まぐろはえ縄漁の操業中、機関長が負傷した。
事故調査の経過	平成26年12月24日、本事故の調査を担当する主管調査官（横浜事務所）を指名した。 なお、後日、1人の地方事故調査官を新たに指名した。 原因関係者から意見聴取を行った。
<b>事実情報</b> 船種船名、総トン数 船舶番号、船舶所有者等 L×B×D、船質 機関、出力、進水等	漁船 第二十二漁福丸、19トン MZ2-30100（動力漁船登録票）、有限会社漁福丸水産 18.70m (Lr) × 4.62m × 2.24m、FRP ディーゼル機関、736.00kW、平成17年12月 第280-41671号（船舶検査済票の番号）
乗組員等に関する情報	船長 男性 66歳 一級小型船舶操縦士・特殊小型船舶操縦士・特定 免許登録日 昭和60年10月20日 免許証交付日 平成22年1月12日 (平成27年7月4日まで有効) 機関長 男性 33歳 六級海技士（機関） 免許年月日 平成22年2月5日 免状交付年月日 平成22年2月5日 免状有効期間満了日 平成27年2月4日
死傷者等	軽傷 1人（機関長）
損傷	なし
気象・海象	気象：天気 曇り、風向 北西、風力 3、視界 良好 海象：波高 約2.0～3.0m
事故の経過	本船は、船長及び機関長ほか6人（日本国籍1人、フィリピン共和国国籍5人）が乗り組み、大王埼南方沖の漁場において、まぐろはえ縄漁の揚縄作業を行っていた。

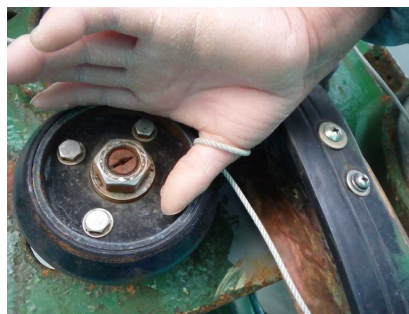
<p>本船は、船長が操舵室で操業の指揮をとり、機関長が上甲板前部右舷側の舷側に設置されたサイドローラの脇に船首方に身体を向けて立ち、上甲板上に設置されたラインホーラで幹縄を巻きながら枝縄を外す作業をしていた。</p> <p>機関長は、平成26年12月16日13時55分ごろ、幹縄についている枝縄との接続部であるスナップを左手で握って外そうとしたところ、<sup>ひだりぼし</sup>左母指に枝縄が絡まり、身体をねじられるような姿勢でラインホーラに引き込まれた。</p> <p>船長は、甲板上の叫び声でラインホーラに引き込まれている機関長を認め、ラインホーラを操舵室の遠隔装置で停止した。</p> <p>船長は、機関長の左母指に巻き付いた枝縄を切り取った後、軍手を切り裂き、消毒等の応急手当を施した。</p> <p>本船は、船長が海上保安庁及び病院に救助の要請をしたところ、海上保安庁から東京都小笠原村父島に向かうように指示を受けたが、荒天で父島に入港することが難しいと判断して針路を変更し、東京都小笠原村硫黄島に向かった。</p> <p>機関長は、硫黄島沖で海上自衛隊のヘリコプターによって救助され、神奈川県綾瀬市の厚木飛行場から救急車に引き継がれて病院に搬送され、左母指<sup>きまつこつ</sup>基節骨開放骨折と診断された。</p> <p>(写真1 上甲板、写真2 ラインホーラ、写真3 サイドローラ、写真4 幹縄及び枝縄、写真5 本事故時の様子 参照)</p>
<p>その他の事項</p>	<p>ラインホーラは、油圧駆動式であり、ラインホーラの近くと操舵室に発停スイッチが備えられていた。</p> <p>漁具は、全長約100kmの幹縄に、先端に釣針を取り付けた長さ約25m、直径約3mmの合成繊維製の枝縄が約45m間隔でスナップによって取り付けられていた。</p> <p>機関長は、本船の乗船履歴が約16年あり、ふだんも幹縄から枝縄を外す作業をしていた。</p> <p>機関長は、本事故当時、ジャージの上に救命胴衣、軍手及び帽子を着用していた。</p> <p>機関長は、本事故当時、健康に問題はなかった。</p> <p>機関長は、本事故後、ラインホーラの取扱い及び作動状況に問題はなく、枝縄が幹縄に絡まったわけでもなく、枝縄のスナップを外す際、慣れた作業なので手元をよく見ていなかった<sup>けが</sup>ので怪我をしたと思った。</p>

<p>が、幹繩から枝繩を外そうとした際、枝繩が左母指に絡まったことから、ラインホーラに引き込まれたことにより発生したものと考えられる。</p> <p>機関長は、慣れた作業であり手元を見ていなかったことから、左母指に枝繩が絡まったものと考えられる。</p>
原因	<p>本事故は、本船が、大王埼南方沖でラインホーラを用いて揚縄作業中、機関長が、幹繩から枝繩を外そうとした際、枝繩が左母指に絡まったため、ラインホーラに引き込まれたことにより発生したものと考えられる。</p>
参考	<p>今後の同種事故等の再発防止に役立つ事項として、次のことが考えられる。</p> <ul style="list-style-type: none"> <li>・慣れた作業を行う場合であっても、基本動作を守ること。</li> </ul>

写真5 本事故時の様子
