## 船舶事故調査報告書

事故種類	乗揚
発生日時	平成27年6月20日 11時02分ごろ
発生場所	東京都江東区砂町南運河 15号地北信号所から真方位349° 1,600m付近 （概位 北緯35° 37.9′ 東経139° 49.7′）
事故の概要	プレジャーボート <sup>ジェイエスティー</sup> J S T は、遊走中、護岸に乗り揚げた。 JST は、船底に擦過傷、プロペラ等に曲損を生じた。
事故調査の経過	平成27年6月29日、本事故の調査を担当する主管調査官（横浜事務所）を指名した。 なお、後日、1人の地方事故調査官を新たに指名した。 原因関係者から意見聴取を行った。
事実情報 船種船名、総トン数 船舶番号、船舶所有者等 L×B×D、船質 機関、出力、進水等	プレジャーボート JST、5トン未満 235-29596東京、株式会社ストライプフィールド 8.34m (Lr) × 3.18m × 1.52m、FRP ディーゼル機関、220.66kW（合計）、平成5年3月
乗組員等に関する情報	船長 男性 38歳 二級小型船舶操縦士 免許登録日 平成24年10月11日 免許証交付日 平成24年10月11日 （平成29年10月10日まで有効）
死傷者等	なし
損傷	船底に擦過傷、プロペラ及びシャフトに曲損
気象・海象	気象：天気 晴れ、風向 南南東、風速 約1.4m/s、視界 良好 海象：海上 平穏、潮汐 下げ潮の末期
事故の経過	本船は、船長が1人で乗り組み、サーファー6人を乗せ、船長がキャビン上のフライングブリッジにおいて手動操舵を行い、本船の航走波を利用してサーフィンを行うため、砂町南運河に向かった。 本船は、砂町南運河において、約10ノットの対水速力で約100～150mのだ円を描くよう反時計周りに遊走を開始した。 本船は、6人目のサーファーが左舷船尾方に発生する航走波に乗った状態で、船長が、砂町南運河北側の護岸に近づいたのを見て左に舵を取り、船尾側からの歓声を聞いて左舷船尾方に振り向き、サーファ

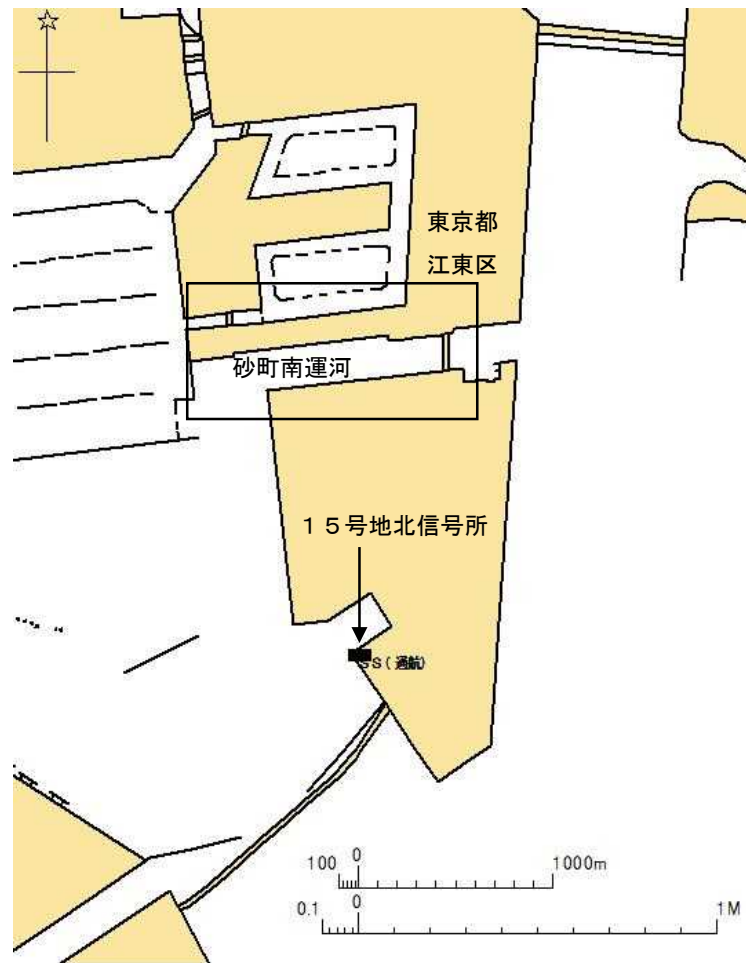
付図1 事故発生経過概略図

<p>一の様子を見ていたところ、平成27年6月20日11時02分ごろ、船底から大きな異音を発するとともに、軽い衝撃を受け、護岸に乗り揚げた。</p> <p>船長は、機関を止め、サーファー6人に怪我がないことを確認し、東京都江東区のマリーナに救助を依頼した後、海上保安庁に本事故を通報した。</p> <p>本船は、船長が手配した船舶に引き出され、東京都江東区のマリーナにえい航された後、廃船処理された。</p> <p>(付図1 事故発生経過概略図 参照)</p>
<p>その他の事項</p>	<p>本船の喫水は、船首約0.5m、船尾約1.0mであった。</p> <p>海図W1065(京浜港東京)によれば、砂町南運河は東西方向に通航する運河であり、その幅が約180mである。</p> <p>本船は、本事故時、左舷船尾方からより大きな航走波が発生するよう左舷船尾に漬物石などの重量物を積載し、左舷側に傾けて航行していた。</p> <p>サーファー6人は、1人当たり約10分間のサーフィンを3回ずつ行っていた。</p> <p>船長は、いつも操縦席の船首方にあるバックミラーでサーファーの様子を確認し、周囲を目視していた。</p> <p>船長は、本事故時、砂町南運河北側の護岸までの距離を目測し、左回頭を始めたが、左舷船尾方のサーファーに気を取られていたので、左舵が十分に取れておらず、旋回径が大きくなったと本事故後に思った。</p> <p>船長は、ふだん船尾の中央に見張り役をつけ、サーファーや周囲への接近状況を監視させていた。</p> <p>船長は、平成24年12月ごろから年間50～60回砂町南運河で遊走していた。</p> <p>船長及びサーファー6人は、いずれもウェットスーツを着用していた。</p>
<p><b>分析</b></p> <p>乗組員等の関与</p> <p>船体・機関等の関与</p> <p>気象・海象等の関与</p> <p>判明した事項の解析</p>	<p>あり</p> <p>なし</p> <p>なし</p> <p>本船は、砂町南運河において、左舷船尾方に発生する航走波でサーファー1人にサーフィンを行わせながら遊走中、船長が、船尾側からの歓声を聞き、サーファーの様子に気を取られ、前方の見張りを適切に行っていなかったことから、同運河北側の護岸に向かっていることに気付かず、同護岸に乗り揚げたものと考えられる。</p>

<p>の歓声を聞き、サーファーの様子に気を取られ、前方の見張りを適切に行っていなかったため、同運河北側の護岸に向かっていていることに気付かず、同護岸に乗り揚げたことにより発生したものと考えられる。</p>
<p><b>参考</b></p>	<p>今後の同種事故等の再発防止に役立つ事項として、次のことが考えられる。</p> <ul style="list-style-type: none"> <li>・ プレジャーボートを使用して遊走する場合は、護岸などの障害物から十分に離れた場所で安全を確認しながら行うこと。</li> <li>・ 航行中は、常時適切な見張りを行うこと。</li> </ul>
