## 船舶事故調査報告書

事故種類	乗揚
発生日時	平成27年8月20日 01時00分ごろ
発生場所	愛知県蒲郡市倉舞港 倉舞港沖防波堤西灯台から真方位238°390m付近 （概位 北緯34°46.3′ 東経137°10.0′）
事故の概要	漁船宝重丸は、北東進中、乗り揚げた。 宝重丸は、船底に破口などを生じた。
事故調査の経過	平成27年8月24日、本事故の調査を担当する主管調査官（横浜事務所）を指名した。 なお、後日、1人の地方事故調査官を新たに指名した。 原因関係者から意見聴取を行った。
事実情報 船種船名、総トン数 船舶番号、船舶所有者等 L×B×D、船質 機関、出力、進水等	漁船 宝重丸、14トン AC2-4253、個人所有 17.39m (Lr) × 4.06m × 1.62m、FRP ディーゼル機関、435kW（動力漁船登録票による）、平成2年7月27日
乗組員等に関する情報	船長 男性 63歳 一級小型船舶操縦士・特殊小型船舶操縦士・特定 免許登録日 昭和52年4月8日 免許証交付日 平成23年10月24日 （平成29年5月31日まで有効）
死傷者等	なし
損傷	船底に破口、プロペラ翼及び舵板に曲損、主機に濡損
気象・海象	気象：天気 曇り、風向 北、風速 約1.1m/s、視界 良好 海象：海上 平穏、潮汐 下げ潮の末期、潮高 約96cm（蒲郡）
事故の経過	本船は、船長及び甲板員1人が乗り組み、船首約0.6m、船尾約1.5mの喫水で、平成27年8月19日23時00分ごろ、蒲郡市知柄漁港に向けて愛知県渥美半島南方沖の漁場を発進した。 船長は、手動操舵により約13～14ノット（kn）の対地速力で愛知県田原市伊良湖岬西方沖を通過し、渥美半島北西岸に沿って航行した後、田原市立馬崎北方沖において、GPSプロッターで知柄漁港を確認し、自動操舵に切り替えて針路を同漁港西方に設定して北東進し

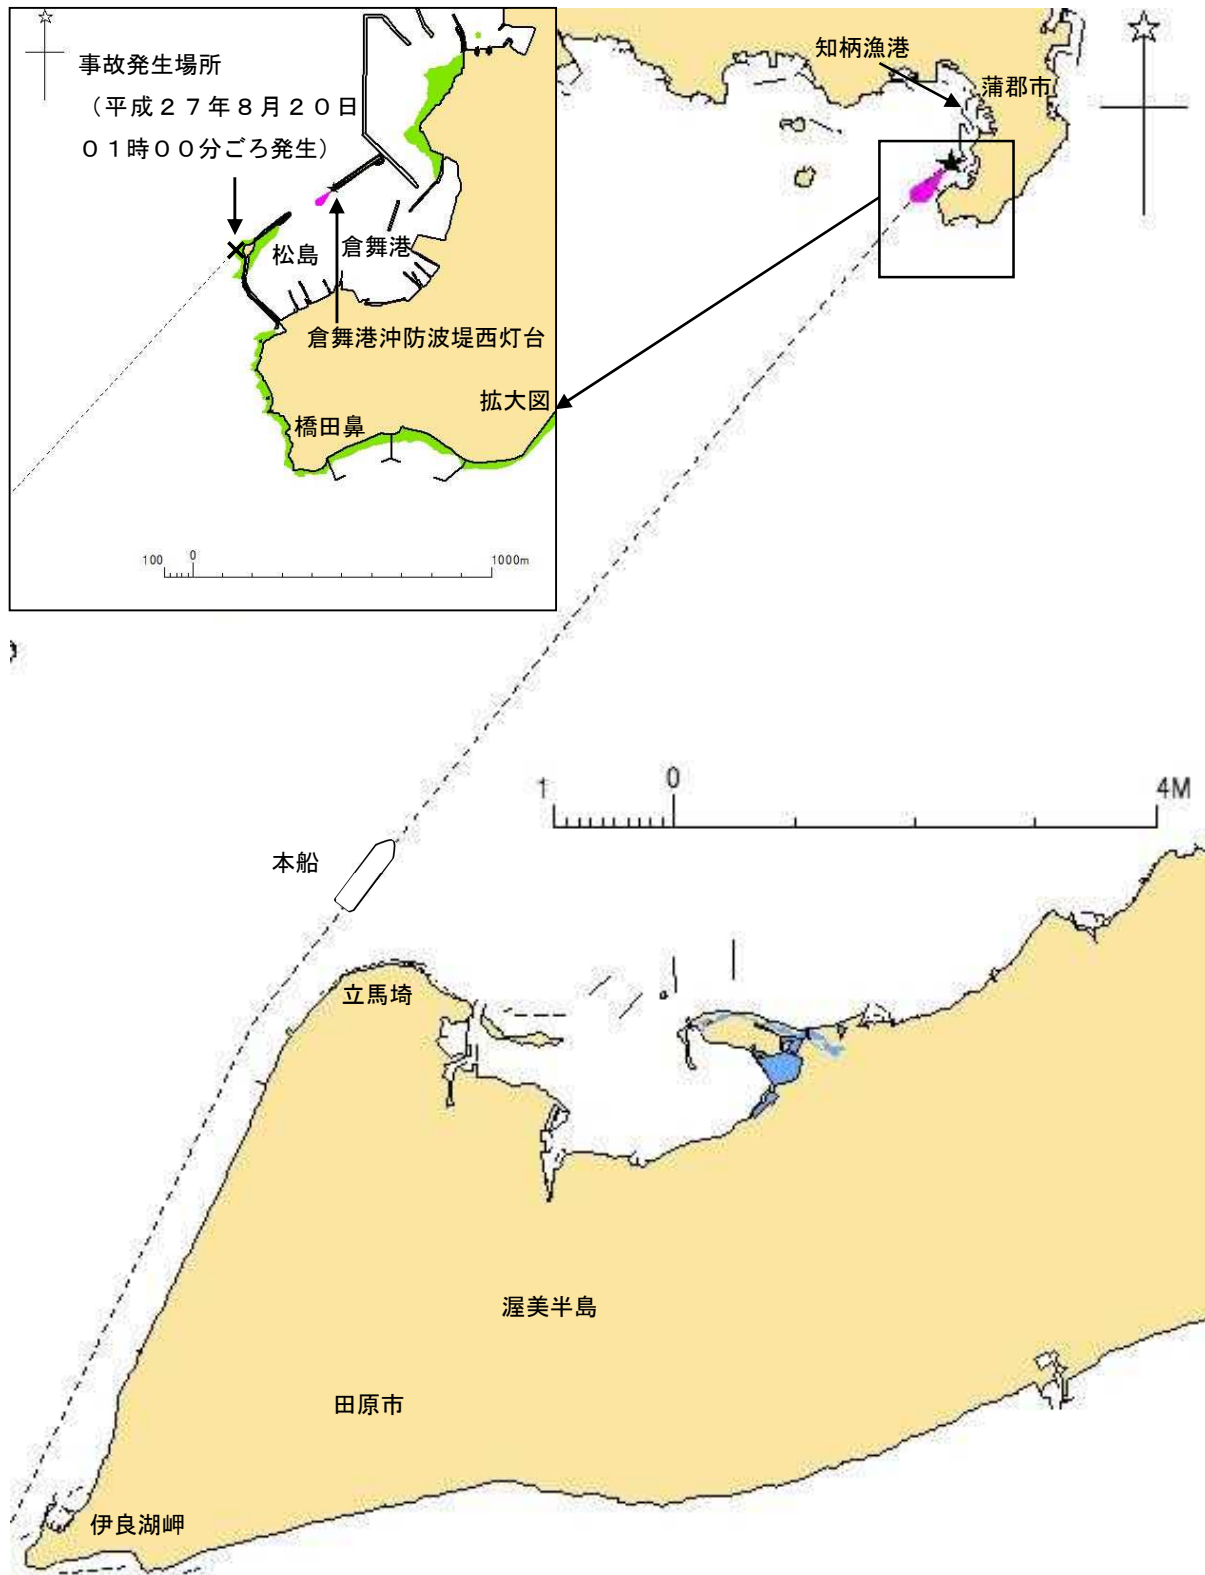
付図1 事故発生経過概略図

<p>た。</p> <p>船長は、周囲に他船を見掛けず、操縦席の背もたれに寄り掛かった状態で操船を続けていたところ、レーダーで蒲郡市橋田鼻まで約2海里（M）となったところまで確認したが、その後、居眠りに陥った。</p> <p>本船は、同じ針路、速力で航行を続け、8月20日01時00分ごろ知柄漁港手前にある倉舞港の松島西岸に乗り揚げた。</p> <p>船長は、衝撃で目が覚めると同時に自然に機関が停止し、周囲の状況から乗り揚げたことを知り、所属の漁業協同組合及び僚船に本事故の発生を知らせて救助を要請するとともに、海上保安庁への通報を依頼した。</p> <p>甲板員は、機関室後方の船室から濡れた状態で甲板上に出たが、怪我はなかった。</p> <p>本船は、その後、作業船に吊り上げられ、知柄漁港の造船所に上架された。</p> <p>（付図1 事故発生経過概略図 参照）</p>
<p>その他の事項</p>	<p>海図W1435（東幡豆港）によれば、本事故発生場所は、干出浜（岩）である。</p> <p>本船は、お盆休み明けの初めての操業であった。</p> <p>本船は、18日16時00分ごろ渥美半島南方沖の漁場に到着した後、19日23時00分ごろまでに10回程度底引き網漁の操業を繰り返した。</p> <p>船長と甲板員は、えい網中、操舵室で1人が操船を行い、もう1人が約2時間半の休息をとるようにしていた。</p> <p>本船は、本事故当時、甲板員が休息をとっていた。</p> <p>船長は、揚網を開始するまでの休息中、いつもより仮眠がとれたので、眠気を感じていなかったが、帰航中、操業の疲れを感じていた。</p> <p>船長は、ふだん眠気を感じた場合、<sup>あめ</sup>飴をなめたり、ガムをかんだり、立ち上がったたりして眠気を払っていたが、本事故時、何もしていなかった。</p> <p>船長は、ふだん橋田鼻沖約2Mに近づくと、入港準備のため、甲板員を起こしていたが、本事故当時、いつの間にか寝てしまった。</p> <p>船長は、立馬崎を通過するまで他船が近くにいたので、手動操舵で航行していたが、その後、海上が平穏であり、他船を見掛けなかったので緊張感が緩んだと本事故後に思った。</p> <p>海上保安庁の潮流推算海域図及び潮汐表によれば、本事故当時、伊良湖水道の南東流最強時から約1時間後であり、本事故海域付近に西南西流が約0.2～0.5knであった。</p> <p>船長は、渥美半島南方沖で約41年間の操業経験があった。</p>
