船舶事故調査報告書

平成27年12月3日
 運輸安全委員会（海事専門部会）議決
 委員 庄司邦昭（部会長）
 委員 小須田 敏
 委員 根本美奈

事故種類	衝突
発生日時	平成26年11月27日 15時11分ごろ
発生場所	阪神港神戸区の第7防波堤東方沖 神戸第7防波堤東灯台から真方位090°700m付近 （概位 北緯34°40.6′ 東経135°18.2′）
事故の概要	貨物船 ^{しんりき} 新力5は、南進中、また、引船あわじ丸は、台船 ^{マルテム} Ⓜ102をえい航して東進中、新力5とⓂ102とが衝突した。 新力5は、船首部に亀裂等を生じ、Ⓜ102は、左舷船尾部に亀裂等を生じた。
事故調査の経過	平成26年12月5日、本事故の調査を担当する主管調査官（神戸事務所）ほか1人の地方事故調査官を指名した。 原因関係者から意見聴取を行った。
事実情報 船種船名、総トン数 船舶番号、船舶所有者等 L×B×D、船質 機関、出力、進水等	A 貨物船 新力5、199トン 133037、不動海運有限会社 53.49m (Lr) × 9.70m × 5.30m、鋼 ディーゼル機関、551kW、平成4年5月 B 引船 あわじ丸、17.17トン 260-13283大阪、新興海運有限会社 11.95m (Lr) × 4.00m × 1.57m、鋼 ディーゼル機関、294.2kW、昭和55年8月 C 台船 Ⓜ102、692トン なし、福山海運株式会社 56.00m × 14.00m × 2.50m、鋼 機関なし、昭和45年3月（建造）
乗組員等に関する情報	A 船長A 男性 66歳 五級海技士（航海） 免許年月日 昭和43年8月23日 免状交付年月日 平成26年1月31日 免状有効期間満了日 平成31年6月7日 B 船長B 男性 64歳 一級小型船舶操縦士・特殊小型船舶操縦士・特定 免許登録日 平成17年3月17日

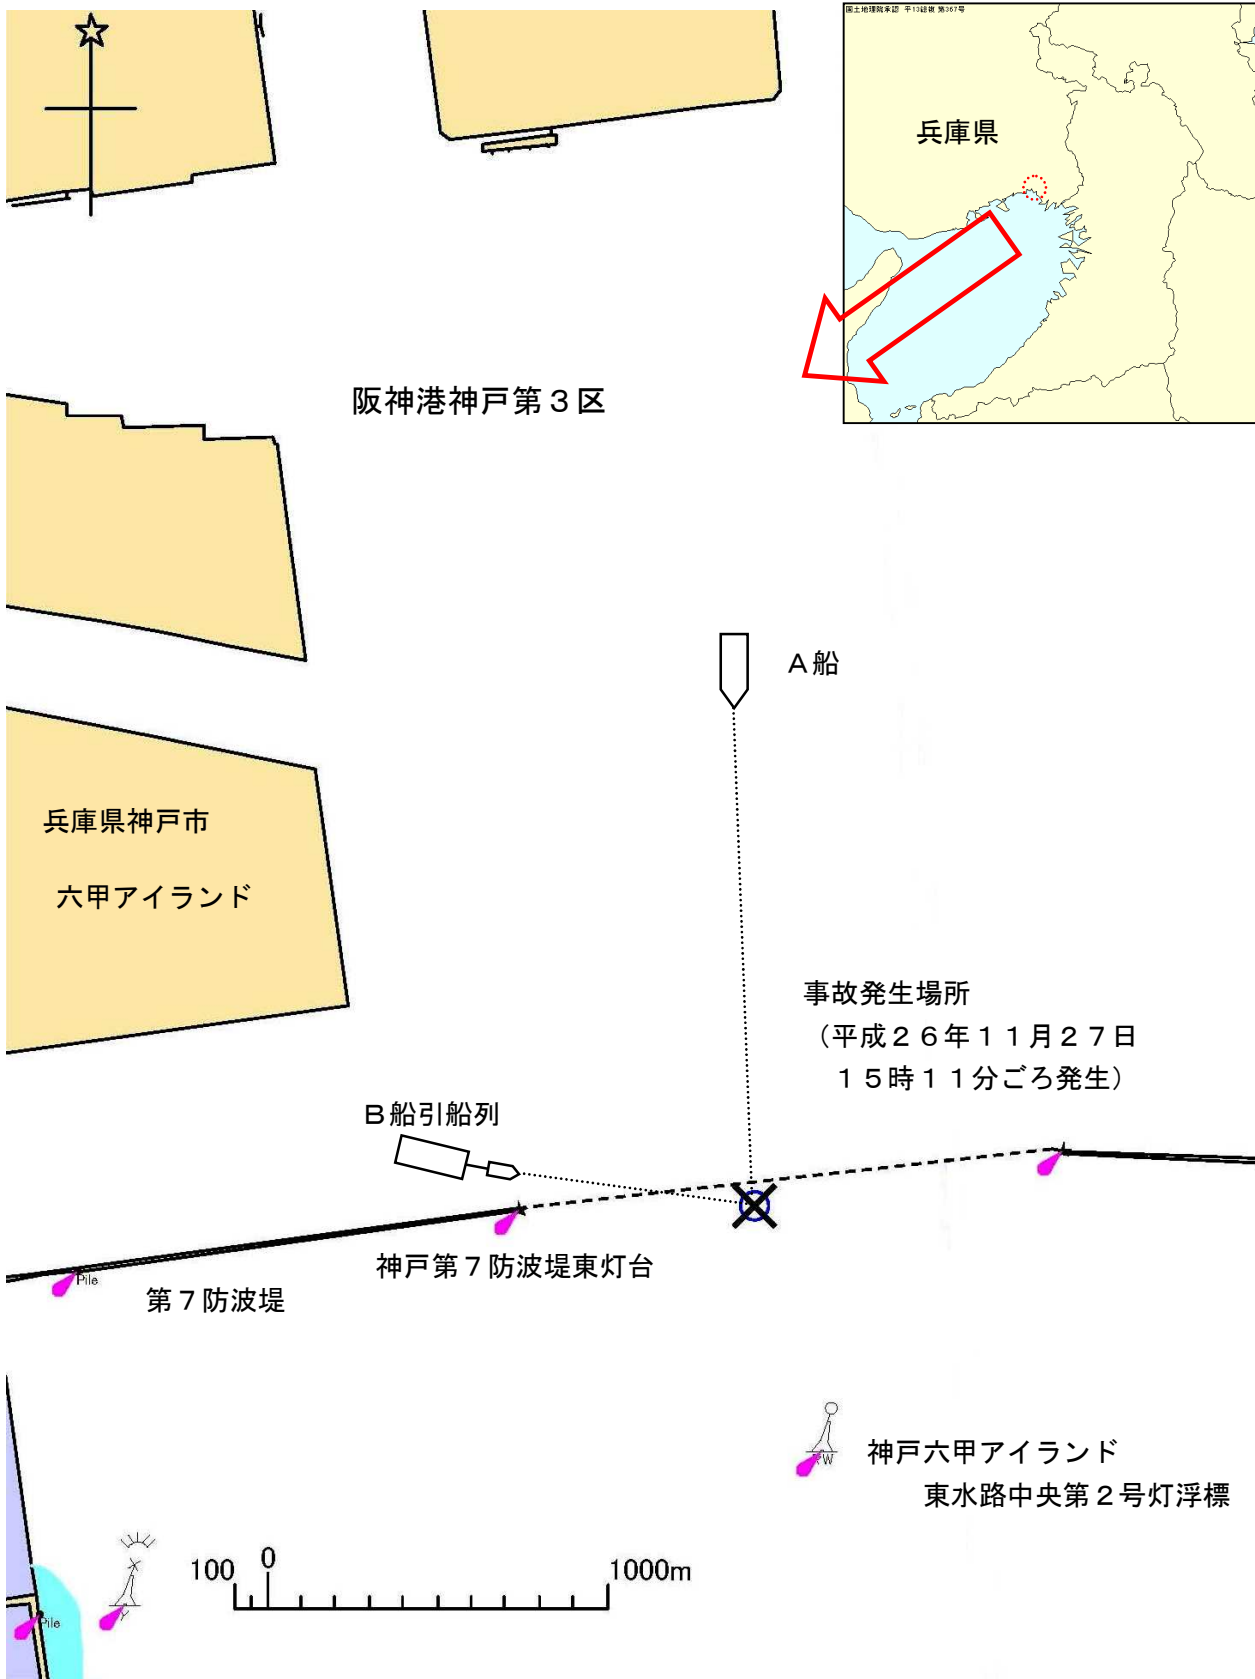
付図1 事故発生経過概略図

免許証交付日 平成22年10月22日 (平成27年3月17日まで有効)
死傷者等	なし
損傷	A 船首部に亀裂等 B なし C 左舷船尾部に凹損及び亀裂
気象・海象	気象：天気 晴れ、風向 北、風力 1、視界 良好 海象：波高 約0.5m、潮汐 下げ潮の末期
事故の経過	<p>A船は、船長Aほか3人が乗り組み、阪神港神戸第3区でナタネ粕約600tを積載し、平成26年11月27日15時00分ごろ鹿児島県鹿児島市鹿児島港に向けて離岸し、阪神港神戸第3区六甲アイランド東側の水路を南進した。</p> <p>船長Aは、15時05分ごろ、出港配置を解き、周囲に航行の支障となる船舶が見えなかったことから、操舵室側壁の水洗いを始めた。</p> <p>船長Aは、操舵室に戻り、主機を回転数毎分約300とし、船首方の神戸六甲アイランド東水路中央第2号灯浮標を左舷方に見る真方位約180°の針路、約10ノット(kn)の速力(対地速力、以下同じ。)で自動操舵とし、再び、操舵室側壁の水洗いをを行いながら、甲板上のハッチカバーの走行ローラの修理作業にも目を向けていた。</p> <p>船長Aは、船首方至近にC船を認め、急いで操舵室に行き、右舵を取ったものの、15時11分ごろA船の船首部とC船の左舷船尾部とが衝突した。</p> <p>船長Aは、機関を停止した後、付近に錨泊し、近くを航行していた水上警察署の警備艇に本事故の発生を通報した。</p> <p>B船は、船長Bが1人で乗り組み、阪神港神戸第2区のポートアイランドL11岸壁での作業を終え、作業員2人を乗せた空船のC船を直径約50mm、長さ約30mのえい航索でつないで引船列(以下「B船引船列」という。)を構成し、阪神港大阪第2区に向け離岸した。</p> <p>船長Bは、操舵室に立って操船に当たり、約4.5knの速力で手動操舵により、阪神港神戸第2区の六甲アイランドと第7防波堤との間の水路を東進し、第7防波堤東端を通過した際、左舷方から南進するA船を認めたものの、A船がB船引船列の後方を通過すると思い、針路及び速力を保持して航行を続けた。</p> <p>船長Bは、時折A船に目を向け、A船がB船引船列の後方を通過すると思っていたところ、C船とA船とが衝突したことを知った。</p> <p>(付図1 事故発生経過概略図 参照)</p>
