船舶事故調査報告書

事故種類	浸水
発生日時	平成25年12月10日 02時30分ごろ
発生場所	高知県室戸市室戸岬南東方沖 室戸岬灯台から真方位147° 22.1海里（M）付近 （概位 北緯32° 56.2′ 東経134° 24.8′）
事故の概要	セメント運搬船天拝山丸は、東北東進中、総合制御室の丸窓が窓枠ごと脱落し、開口部から海水が流入して浸水した。 天拝山丸は、主配電盤に濡損を生じた。
事故調査の経過	平成25年12月10日、本事故の調査を担当する主管調査官（神戸事務所）ほか1人の地方事故調査官を指名した。 原因関係者から意見聴取を行った。
事実情報 船種船名、総トン数 船舶番号、船舶所有者等 L×B×D、船質 機関、出力、進水等	セメント運搬船 天拝山丸、7,664トン 140067、鶴丸海運株式会社 126.00m×21.00m×10.60m、鋼 ディーゼル機関、4,635kW、平成16年7月6日
乗組員等に関する情報	船長 男性 46歳 三級海技士（航海） 免許年月日 平成14年5月24日 免状交付年月日 平成23年10月12日 免状有効期間満了日 平成29年5月23日 機関長 男性 53歳 三級海技士（機関）（機関限定） 免許年月日 平成12年3月3日 免状交付年月日 平成21年5月20日 免状有効期間満了日 平成27年3月2日
死傷者等	なし
損傷	丸窓の窓枠用取付ボルトの破断、主配電盤の濡損
気象・海象	気象：天気 雨、風向 南西、風力 7、視程 約5M 海象：波高 約2.5m 高松地方気象台は、12月9日14時45分に四国沖北部へ海上暴風警報を発表し、本事故時も発表中であり、10日05時45分に海上強風警報に切り替えた。

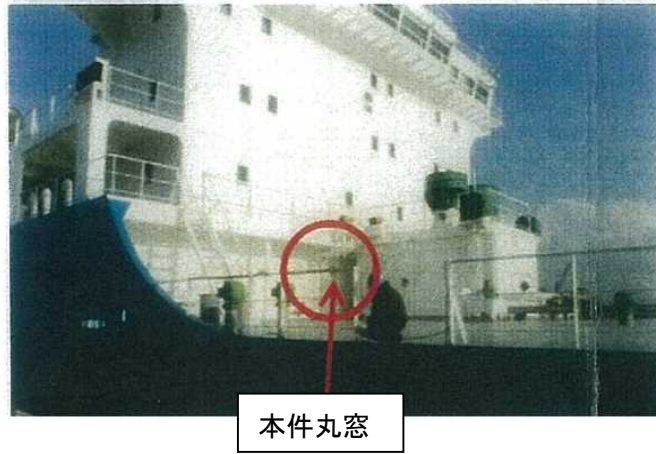
<p>事故の経過</p>	<p>本船は、船長及び機関長ほか9人が乗り組み、セメント約9,800tを積載し、室戸岬南東方沖を東北東進中、平成25年12月10日02時30分ごろ、上甲板上の甲板室前部に配置された‘総合制御室の前部壁面右舷側に設けられた丸窓’（以下「本件丸窓」という。）が窓枠ごと脱落し、開口部から総合制御室に海水が流入した。</p> <p>本船は、総合制御室に設置されていた主配電盤が海水に漬かり、船内電源が喪失した。</p> <p>機関長は、主配電盤から煙が上がるとともに異臭を認め、二次災害のおそれがあると判断し、発電機の始動を断念した。</p> <p>本船は、主機の運転ができなくなり、運航会社にタグボートの手配を要請するとともに、海上保安庁に通報を行い、来援したタグボートにえい航されて徳島県徳島小松島港に着岸した。</p> <p>本船は、徳島小松島港において、主配電盤の修理及び脱落した本件丸窓の窓枠跡を室外から厚さ10mmの鋼板で塞ぐ工事が行われ、船級協会の臨時検査を受けたのち、徳島小松島港を出港し、千葉県千葉港に向かった。</p> <p>（付図1 事故発生場所概略図、写真1 本件丸窓の位置、写真2 総合制御室前部壁面左舷側丸窓の設置状況、写真3 本件丸窓の脱落後の状況、写真4 本件丸窓用取付ボルトの破断状況 参照）</p>
<p>その他の事項</p>	<p>本船は、一層甲板船首尾楼付船尾機関型のセメント運搬船で、機関室上方にあたる上甲板の船尾楼前部の中央付近から左舷寄りに総合制御室が配置されていた。</p> <p>本船は、主機駆動の軸発電機、補機駆動の主発電機及び停泊用発電機をそれぞれ装備し、通常航海中には、軸発電機で発生させた電力を主配電盤を介して船内に供給していた。</p> <p>本件丸窓は、直径369mm厚さ12mmの強化ガラスがアルミニウム合金製のガラス枠にはめ込まれ、直径約50cmのアルミニウム合金製の窓枠にヒンジピンで取り付けられ、窓枠の外周には窓枠用取付ボルト穴12個が設けられていた。</p> <p>本件丸窓は、総合制御室前部壁面の丸窓取付用の開口部の周囲に溶接付けされた鋼製の窓枠用取付ボルト12本に窓枠を組み込み、ナットで締め付けて固定されていた。</p> <p>本事故当時、前線を伴った低気圧が、四国南岸を発達しながら東北東に進んでいた。</p> <p>本船は、針路を真方位075°にとり、船尾から風を受け、南方からのうねりを受けながら対地速力約14ノットで航行し、本事故の発生まで、甲板上に波が打ち上がるようなことはなかった。</p> <p>本事故時、船長は、「ドン」という音を聞くとともに、船内の照明が点滅したので、異常を感じて昇橋したところ、船内電源が喪失したことを認めた。</p>

写真1 本件丸窓の位置

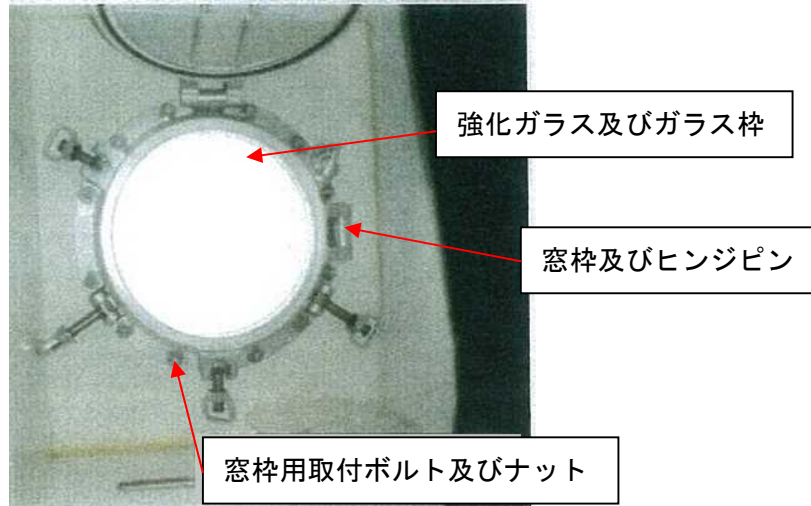
写真2 総合制御室前部壁面左舷側丸窓の設置状況

<p>総合制御室には、床から約40～50cmの高さまで海水が滞留し、主配電盤内部に浸入した海水の一部が、約250cmの高さまで飛散していた。</p> <p>本船は、機関区域無人化船であり、本事故発生時、機関部は航海当直体制をとっていなかったが、電源喪失の直前に機関関係の警報装置が作動したため、機関長ほか2人が総合制御室に集合していた。</p> <p>本件丸窓は、窓枠用取付ボルト12本が全て壁面の溶接箇所破断した状態になっていたものの、本体には損傷がなかった。</p> <p>船長は、本事故前及び漂流していた間に波が甲板上に上がることがほとんどなかったため、本事故時には予想を超える大きさの三角波が発生し、本船の甲板上に打ち上がった波が本件丸窓に当たったのかもしれないと思った。</p> <p>船橋当直中の航海士は、本船に打ち上がった波の方向を確認できなかった。</p>
<p>分析</p> <p>乗組員等の関与 船体・機関等の関与 気象・海象等の関与 判明した事項の解析</p>	<p>なし あり あり</p> <p>本船は、室戸岬南東方沖を東北東進中、本件丸窓の窓枠用取付ボルト12本が全て破断したことから、本件丸窓が窓枠ごと脱落し、開口部から総合制御室に海水が流入して浸水したものと考えられる。</p> <p>本件丸窓の窓枠用取付ボルトは、甲板上に打ち上がった波の衝撃を受けて破断した可能性があると考えられるが、その状況を明らかにすることはできなかった。</p>
<p>原因</p>	<p>本事故は、夜間、本船が、室戸岬南東方沖を東北東進中、本件丸窓の窓枠用取付ボルト12本が全て破断したため、本件丸窓が窓枠ごと脱落し、開口部から総合制御室内に海水が流入して浸水したことにより発生したものと考えられる。</p>
<p>参考</p>	<p>本船は、本事故後、再発防止策として、総合制御室前部壁面左舷側丸窓について、本件丸窓と同様に室外から厚さ約10mmの鋼板を溶接して塞ぐ措置が講じられた。</p>

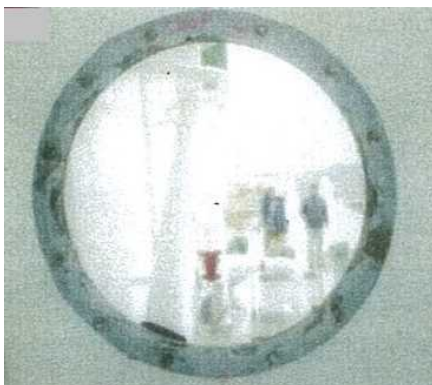
写真3 本件丸窓の脱落下の状況

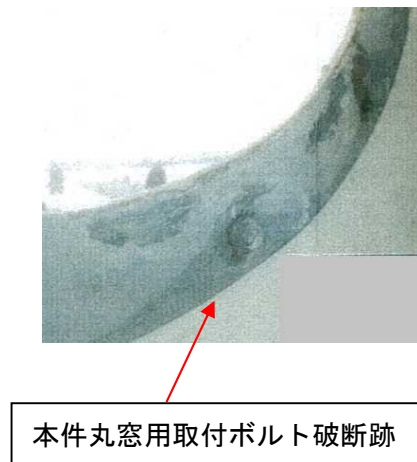
写真4 本件丸窓用取付ボルトの破断状況
