船舶事故調査報告書

平成27年12月3日
運輸安全委員会（海事専門部会）議決

事故種類	被引浮体搭乗者負傷
発生日時	平成26年7月20日 16時15分ごろ
発生場所	山口県周防大島町久賀港 久賀港天満沖防波堤西灯台から真方位288°1,200m付近 (概位 北緯33°57.2′ 東経132°15.1′)
事故の概要	水上オートバイMINATOは、浮体をえい航して南西進中、浮体が離岸堤に衝突し、搭乗者が負傷した。 浮体に擦過傷等を生じた。
事故調査の経過	平成26年8月5日、本事故の調査を担当する主管調査官（広島事務所）ほか1人の地方事故調査官を指名した。 原因関係者から意見聴取を行った。
事実情報 船種船名、総トン数 船舶番号、船舶所有者等 L×B×D、船質 機関、出力、進水等	水上オートバイ MINATO、0.1トン 270-46861山口、個人所有 2.85m (Lr) × 1.06m × 0.43m、FRP ガソリン機関、188kW、平成22年6月
乗組員等に関する情報	船長 男性 40歳 二級小型船舶操縦士・特殊小型船舶操縦士・特定 免許登録日 平成12年7月19日 免許証交付日 平成23年7月21日 (平成28年7月20日まで有効) 搭乗者 男性 22歳
死傷者等	重傷 1人（搭乗者）
損傷	本船 なし 被引浮体 トーイングロープの切断、浮体カバーに擦過傷
気象・海象	気象：天気 晴れ、風向 南東、風力 2、視界 良好 海象：潮汐 高潮時、潮高 約250cm（大島）
事故の経過	本船は、船長が1人で乗り組み、搭乗者を乗せたビスケットと称する浮体（以下「本件浮体」という。）を直径約12mm、長さ約15mのトーイングロープでえい航し、久賀西離岸堤（1）と‘久賀西離岸堤（2）’（以下「本件離岸堤」という。）の間の水路（以下「本件水路」という。）を通過して本件離岸堤の沖へ出た。 船長は、最初に左舵を取ってから緩やかに右旋回を始め、円を描く

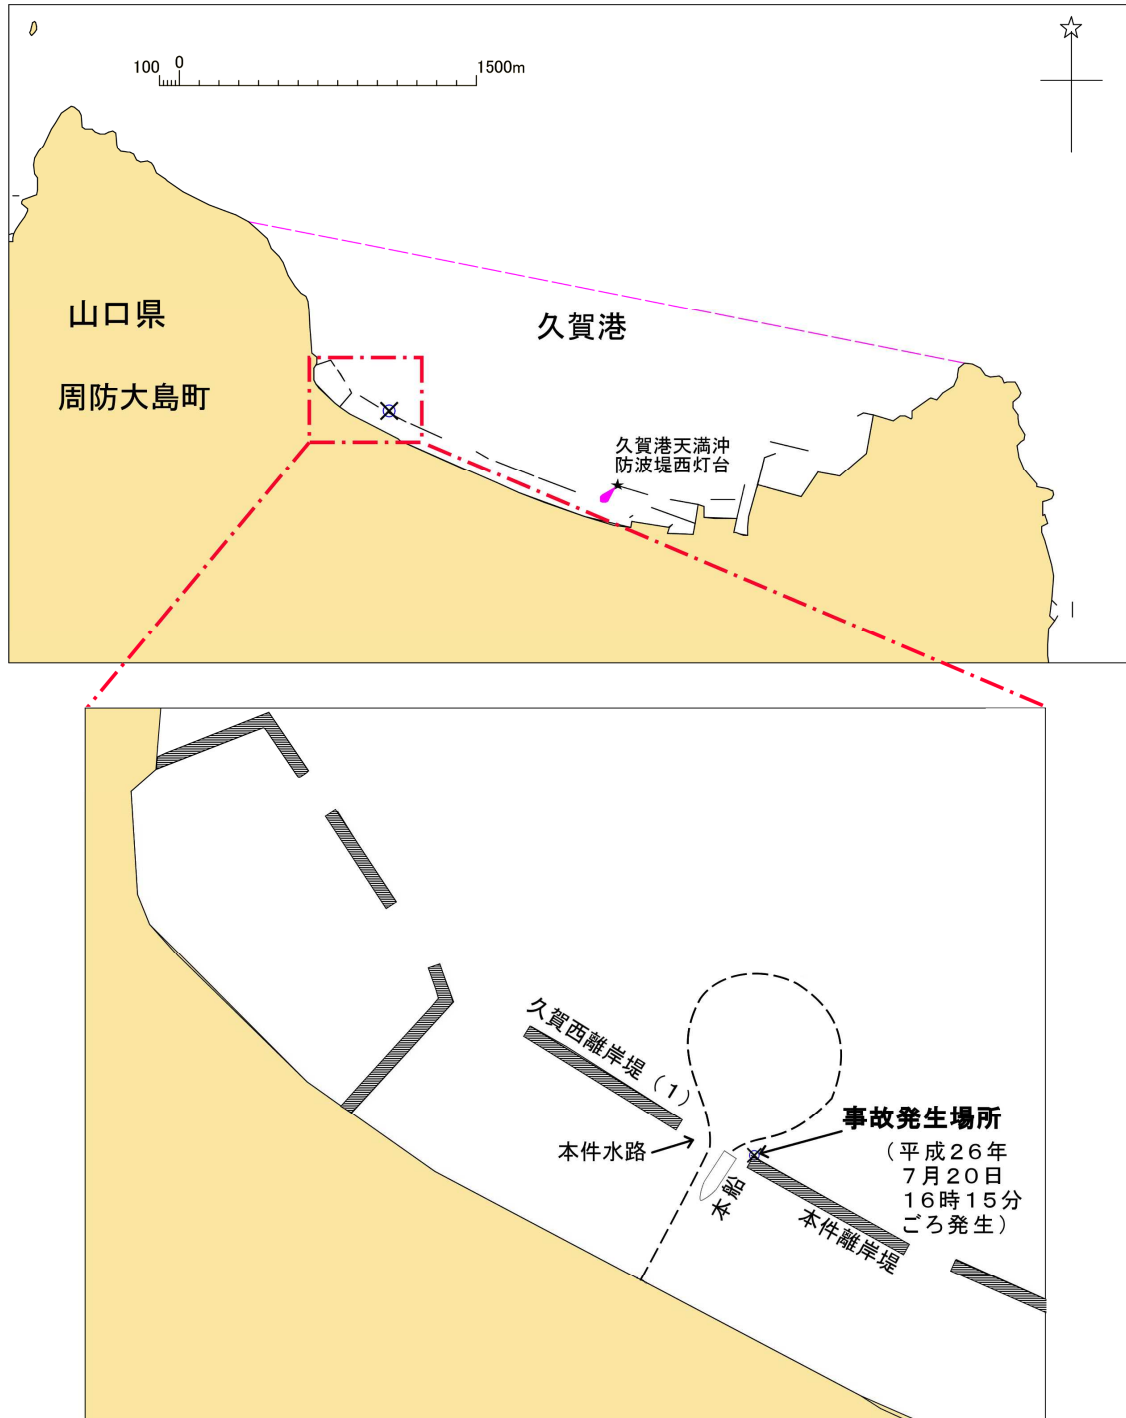
付図1 事故発生経過概略図

<p>正船尾方から左方に外れたところでえい航され、本件離岸堤の方に寄せられたことから、本件浮体が本件離岸堤に衝突し、搭乗者が負傷したものと考えられる。</p> <p>本船が、本件離岸堤沖で円を描くように緩やかに右旋回したことから、本件水路に向け左転した際、本件浮体が惰力により本船の正船尾方から左方に外れたところでえい航される状態となったものと考えられる。</p> <p>本件浮体は、本船の正船尾方から左方に外れたところでえい航される状態となったこと及び本船が本件水路の中心線より本件離岸堤寄り、水路を斜航する態勢で通過したことから、本件離岸堤の方に寄せられたものと考えられる。</p> <p>えい航に使用していたトーイングロープが切断したのは、本件離岸堤の消波ブロックに接触したことによる可能性があると考えられるが、その状況を明らかにすることはできなかった。</p>
原因	<p>本事故は、本船が、久賀港において、本件水路を南西進中、本件浮体が本船の正船尾方から左方に外れたところでえい航され、本件離岸堤の方に寄せられたため、本件浮体が本件離岸堤に衝突したことにより発生したものと考えられる。</p>
参考	<p>今後の同種事故等の再発防止に役立つ事項として、次のことが考えられる。</p> <ul style="list-style-type: none"> ・浮体をえい航して障害物付近を通過する場合、自船と浮体が直線上に並んだ態勢とすること。 ・浮体をえい航して遊走する場合、周囲に障害物が存在しない広い海域でえい航することが望ましい。
