船舶事故調査報告書

事故種類	同乗者死亡
発生日時	平成26年8月14日 14時00分ごろ
発生場所	岡山県笠岡市白石島北東岸 白石島港沖防波堤東灯台から真方位076°560m付近 (概位 北緯34°24.8′ 東経133°31.5′)
事故の概要	水上オートバイ ^{ジーピー} GP1300 ^{アール} Rは、遊走中、同乗者が落水した際に錨泊中のプレジャーボートに接触して死亡した。
事故調査の経過	平成26年8月19日、本事故の調査を担当する主管調査官（広島事務所）ほか1人の地方事故調査官を指名した。 原因関係者から意見聴取を行った。
事実情報 船種船名、総トン数 船舶番号、船舶所有者等 L×B×D、船質 機関、出力、進水等	水上オートバイ GP1300R、0.1トン 251-20618岡山、個人所有 2.51m(Lr)×1.05m×0.43m、FRP ガソリン機関、114.70kW、平成20年6月
乗組員等に関する情報	船長 男性 29歳 二級小型船舶操縦士・特殊小型船舶操縦士 免許登録日 平成24年5月25日 免許証交付日 平成24年5月25日 (平成29年5月24日まで有効) 同乗者 女性 24歳
死傷者等	死亡 1人(同乗者)
損傷	なし
気象・海象	気象：天気 晴れ、風 なし、視界 良好 海象：波高 約0.5m、潮汐 高潮時
事故の経過	本船は、船長が1人で乗り組み、知人（以下「同乗者」という。）を後部座席に乗せ、白石島北東岸の砂浜を出発して遊走を開始した。 船長は、同乗者の左手が船長の着用している救命胴衣の左肩部を、右手が右腰部をつかんでいたため、同乗者が落水することはないと思われ、出発場所から約200m東進し、約50～60km/hの速力で右回りに反転して西進を始めた。 船長は、西進後に少し右舵を取って北西進とし、出発地の砂浜まで約2～3mの所で、砂浜に沿って航行するため、約20km/hの速力で

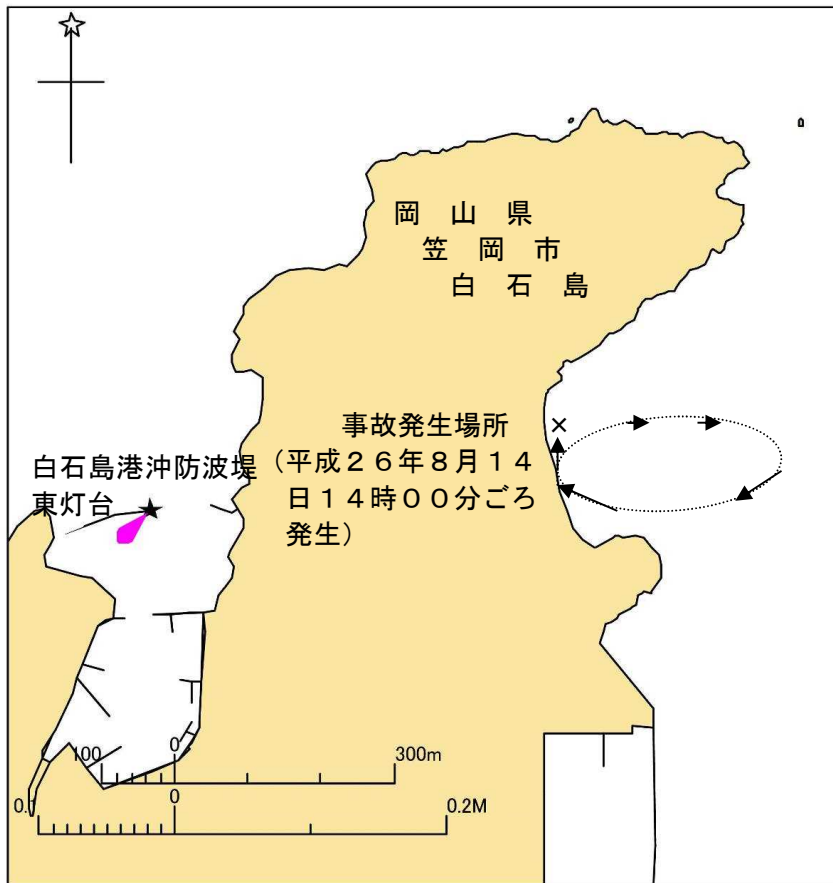
付図1 事故発生経過概略図

<p>大きく右旋回した。</p> <p>船長は、右旋回後に北進を始めたとき、船首方に船首を北東に向け錨泊中のプレジャーボート（5.28m (Lr)）を認め、同プレジャーボートに衝突しそうになったので急いで右舵を取ったところ、同乗者の手が離れたことを感じた。</p> <p>船長は、その直後の平成26年8月14日14時00分ごろ、大きな音が聞こえたので、すぐに停船してプレジャーボートの方を見ると、うつ伏せ状態で浮いている同乗者を認めた。</p> <p>船長は、すぐに同乗者の元に泳ぎ着き、同乗者を抱えて本事故を知り駆けつけた知人2人と共に砂浜に助け上げた。</p> <p>同乗者は、船長等による心臓マッサージ及び人工呼吸が行われ、通報により飛来したドクターヘリで病院に搬送され、後に別の病院に移された。</p> <p>同乗者は、頭蓋底骨折により14時00分ごろ死亡したと検案された。</p> <p>(付図1 事故発生経過概略図、写真1 本船 参照)</p>
<p>その他の事項</p>	<p>船長は、錨泊していたプレジャーボート1隻と本船を含む2隻の水上新オートバイで7人の知人等と、13時50分ごろから白石島北東岸で遊走等を行っていた。</p> <p>本船の定員は、2人であった。</p> <p>船長は、プレジャーボートが本事故発生場所よりも少し北方で錨泊していると思っていた。</p> <p>本船が、北進を始めてから同乗者が落水するまでの時間は約3秒であった。</p> <p>プレジャーボートの所有者は、本事故後、操縦席右舷側の風防がずれていたため、同乗者が同箇所接触したと思った。</p> <p>同乗者は、水着の上に救命胴衣を着用していた。</p>
<p>分析</p> <p>乗組員等の関与</p> <p>船体・機関等の関与</p> <p>気象・海象等の関与</p> <p>判明した事項の解析</p>	<p>あり</p> <p>なし</p> <p>なし</p> <p>同乗者の死因は、頭蓋底骨折であった。</p> <p>本船は、白石島北東岸において遊走中、船長が、錨泊中のプレジャーボートの至近で右舵を取ったことから、後部座席に座っていた同乗者が落水して同プレジャーボートに接触したものと考えられる。</p> <p>船長は、船首方の見張りを適切に行っていなかったことから、錨泊中のプレジャーボートに気付くのが遅れ、同プレジャーボートの至近で右舵を取ったものと考えられる。</p>

同乗者が落水して同プレジャーボートに接触したことにより発生した ものと考えられる。
参考	今後の同種事故等の再発防止に役立つ事項として、次のことが考 えられる。 <ul style="list-style-type: none">・ 水上オートバイを操船する際は、遠心力等を考慮して、急旋回を しないこと。・ 航行前に、周囲の状況を確認しておくこと。
