船舶事故調査報告書

平成27年12月3日
 運輸安全委員会（海事専門部会）議決
 委員 庄司邦昭（部会長）
 委員 小須田 敏
 委員 根本美奈

事故種類	衝突
発生日時	平成26年8月18日 05時52分ごろ
発生場所	愛媛県新居浜市新居浜港新居浜第4区 <small>ふながみいわ</small> 船上岩灯標から真方位328° 420m付近 （概位 北緯33° 58.6′ 東経133° 14.1′）
事故の概要	貨物船 <small>しやうま</small> 祥輝丸は、南南西進中、漁船 <small>せいうん</small> 勢運丸は、引き縄漁をしながら漂泊中、両船が衝突した。 祥輝丸は、左舷船首部に擦過傷を生じた。 勢運丸は、船長が負傷し、船首部外板に亀裂を伴う擦過傷を生じた。
事故調査の経過	平成26年8月19日、本事故の調査を担当する主管調査官（広島事務所）ほか1人の地方事故調査官を指名した。 原因関係者から意見聴取を行った。
事実情報 船種船名、総トン数 船舶番号、船舶所有者等 L×B×D、船質 機関、出力、進水等	A 貨物船 祥輝丸、483トン 134469、よつみ海運有限会社 58.97m (Lr) × 13.00m × 5.90m、鋼 ディーゼル機関、735kW、平成6年3月 B 漁船 勢運丸、0.9トン EH3-34200 (漁船登録番号)、個人所有 6.67m (Lr) × 1.95m × 0.65m、FRP ディーゼル機関、28kW (動力漁船登録票による)、昭和58年6月5日
乗組員等に関する情報	A 船長A 男性 47歳 三級海技士（航海） 免許年月日 平成26年3月14日 免状交付年月日 平成26年3月14日 免状有効期間満了日 平成31年3月13日 B 船長B 男性 80歳 一級小型船舶操縦士・特殊小型船舶操縦士・特定 免許登録日 昭和50年8月27日 免許証交付日 平成22年4月5日 （平成27年10月24日まで有効）

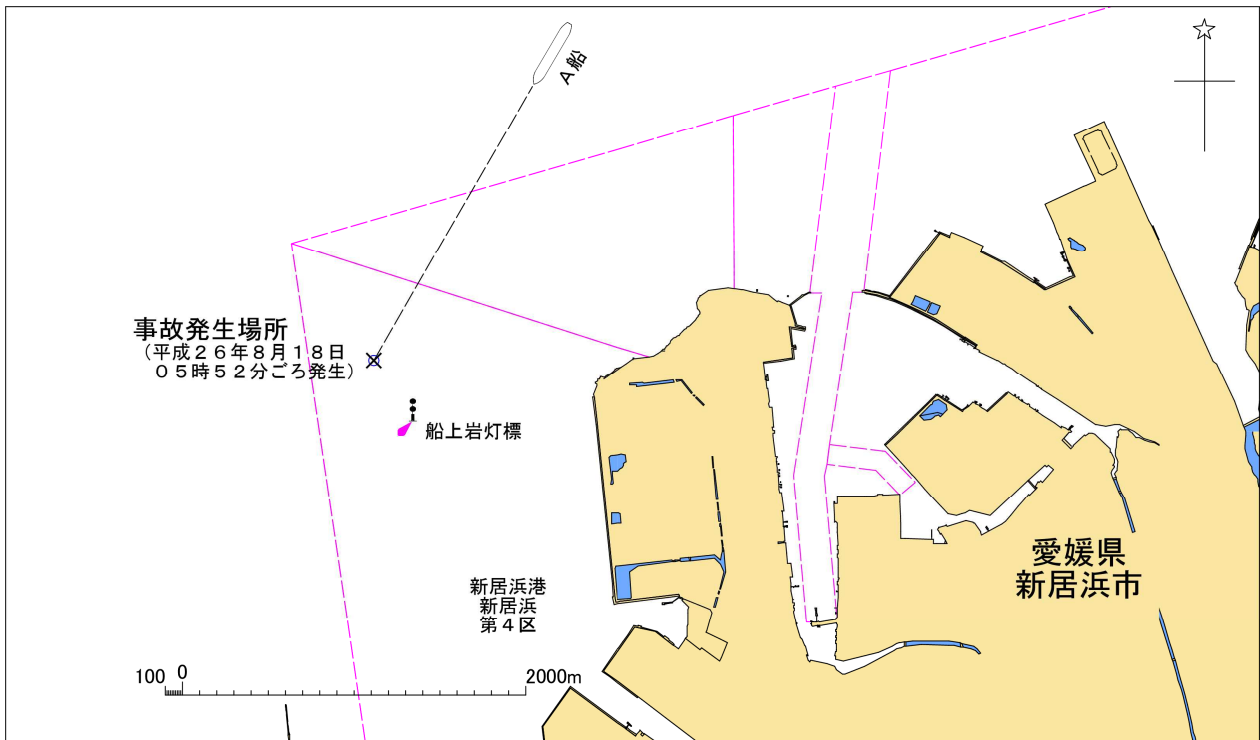
付図1 事故発生経過概略図

死傷者等	軽傷 1人（船長B）
損傷	A 左舷船首部に擦過傷 B 船首部外板に亀裂を伴う擦過傷
気象・海象	気象：天気 曇り、風 なし、視界 良好 海象：海上 平穏 潮汐 下げ潮の中央期 日出時刻：05時30分ごろ
事故の経過	<p>A船は、船長Aほか3人が乗り組み、空船で、船長Aが1人で操船に当たり、乗組員を入港配置につけ、約8ノットの速力で手動操舵により新居浜港新居浜第4区を南南西進した。</p> <p>船長Aは、船首方の漁船1隻を左舷方に見て通過する際、左舷ウイングに出て、漁船との通過距離、追い越す船の有無及び周囲の状況を確認したところ、周囲に航行の支障となる船舶を認めなかったため、船橋内に戻って再び操船中、平成26年8月18日05時52分ごろ、A船の左舷船首部にあるタイヤフェンダー付近にB船の船尾部を初めて視認した。</p> <p>船長Aは、船首配置の乗組員にマイクでB船の状況を確認するよう指示したところ、A船とB船とが衝突したことを知り、直ちに機関を中立として両船の損傷状況などを確認した後、本事故の発生を海上保安庁に通報した。</p> <p>B船は、船長Bが1人で乗り組み、05時ごろから船上岩灯標沖で操業を行い、機関を中立として船首が北に向いた状態で漂流し、船長Bが、船尾甲板で立った姿勢で引き縄の揚縄作業中、周囲に接近する他船を見掛けなかったため、船尾方を向き、しゃがんで同作業を続けることとした。</p> <p>B船は、船長Bが、しゃがんだ姿勢のまま揚縄作業中、背後から他船の機関音がしたので振り向いたところ、A船を至近に認め、立ち上がったとき、B船の船首部とA船の左舷船首部とが衝突した。</p> <p>船長Bは、衝突の衝撃で手すりに左肩を打ちつけ、本事故後、左肩打撲と診断された。</p> <p>（付図1 事故発生経過概略図 参照）</p>
その他の事項	<p>A船は、船首甲板上の荷役用のクレーンなどにより、船首死角を生じており、船長Aは、船首死角があることを認識していた。</p> <p>船長Aは、レーダーを作動させていたが、B船に気付かなかった。</p> <p>船長Aは、新居浜港への入港経験があり、本事故発生場所付近で操業している漁船がいることを知っていた。</p> <p>船長Aは、本事故時、04時から単独の船橋当直についた。</p> <p>船長Aは、入直前に約6時間の睡眠をとった後、03時ごろ起床し、疲労や眠気は感じていなかった。</p> <p>A船の船首にいた乗組員は、本事故時、着岸準備作業をしていたので、船長AにマイクでB船の状況の確認を指示されて、左舷船首方を</p>

<p>確認したところ、初めてB船と衝突していることを認めた。</p> <p>B船の船体は、白色で、甲板上に緑色のオーニングを張り、スパンカーなどはなかった。</p>
<p>分析</p> <p>乗組員等の関与</p> <p>船体・機関等の関与</p> <p>気象・海象等の関与</p> <p>判明した事項の解析</p>	<p>A あり、B あり</p> <p>A あり、B なし</p> <p>A なし、B なし</p> <p>A船は、新居浜港新居浜第4区を南南西進中、船長Aが、船首死角を補う見張りを適切に行っていなかったことから、漂泊して引き縄の揚縄作業をしていたB船に気付かず航行し、B船と衝突したものと考えられる。</p> <p>船長Aは、左舷ウイングに出て周囲を確認した際、漁船との通過距離、追い越す船の有無を確認するなど主に左舷後方を見ていたことから、船首方のB船の存在に気が付かなかった可能性があると考えられる。</p> <p>B船は、新居浜港新居浜第4区で漂泊して引き縄の揚縄作業中、船長Bが、船尾甲板で、船尾方を向いてしゃがんだ姿勢で同作業を行い、周囲の見張りを適切に行っていなかったことから、接近するA船に気付かず、A船と衝突したものと考えられる。</p> <p>船長Bは、揚縄作業を開始した頃、周囲に接近する他船を見掛けなかったことから、周囲に他船はいないものと思い、しゃがんだ姿勢で作業を行っていたものと思われる。</p>
<p>原因</p>	<p>本事故は、新居浜港新居浜第4区において、A船が南南西進中、B船が漂泊して引き縄の揚縄作業中、船長Aが、船首死角を補う見張りを適切に行っておらず、また、船長Bが、船尾甲板で、船尾方を向いてしゃがんだ姿勢で引き縄の揚縄作業を行い、周囲の見張りを適切に行っていなかったため、互いに相手船に気付かず、両船が衝突したことにより発生したものと考えられる。</p>
<p>参考</p>	<p>A船の船舶所有者は、本事故後、入港時に、見張り補助者を配置する対策を採った。</p> <p>また、船長Aは、本事故後、入港時に船首配置の乗組員に見張りの補助を行わせることとした。</p> <p>今後の同種事故等の再発防止に役立つ事項として、次のことが考えられる。</p> <ul style="list-style-type: none"> ・構造上、船首死角が生ずる船舶においては、航行中、死角を補う見張りを適切に行うこと。 ・漁ろうに従事しているときも、周囲の見張りを適切に行うこと。
