船舶事故調査報告書

平成27年12月3日
 運輸安全委員会（海事専門部会）議決
 委員 庄司邦昭（部会長）
 委員 小須田 敏
 委員 根本美奈

事故種類	衝突
発生日時	平成27年6月7日 08時20分ごろ
発生場所	北海道函館市函館漁港西方沖 函館漁港西防波堤灯台から真方位248°670m付近 （概位 北緯41°46.3′ 東経140°41.4′）
事故の概要	漁船第五十六 ^{しやうふく} 昭福丸は、南西進中、また、プレジャーボート ^{よし} 芳丸は、錨泊中、両船が衝突した。 第五十六昭福丸は、右舷船首に擦過傷を生じ、また、芳丸は、左舷中央に擦過傷を、船外機に濡損を生じた。
事故調査の経過	平成27年6月8日、本事故の調査を担当する主管調査官（函館事務所）ほか1人の地方事故調査官を指名した。 原因関係者から意見聴取を行った。
事実情報 船種船名、総トン数 船舶番号、船舶所有者等 L×B×D、船質 機関、出力、進水等	A 漁船 第五十六昭福丸、9.7トン HK2-22438（漁船登録番号）、個人所有 14.61m(Lr)×3.80m×1.31m、FRP ディーゼル機関、504kW（動力漁船登録票による）、平成6年4月27日 B プレジャーボート 芳丸、5トン未満 202-7401北海道、個人所有 3.27m(Lr)×1.25m×0.50m、FRP ガソリン機関、3.70kW、平成14年3月12日
乗組員等に関する情報	A 船長A 男性 57歳 一級小型船舶操縦士・特殊小型船舶操縦士・特定 免許登録日 昭和53年5月19日 免許証交付日 平成25年4月12日 （平成31年3月14日まで有効） B 船長B 男性 66歳 二級小型船舶操縦士・特殊小型船舶操縦士・特定 免許登録日 平成7年3月8日 免許証交付日 平成27年4月23日 （平成32年6月27日まで有効）
死傷者等	なし

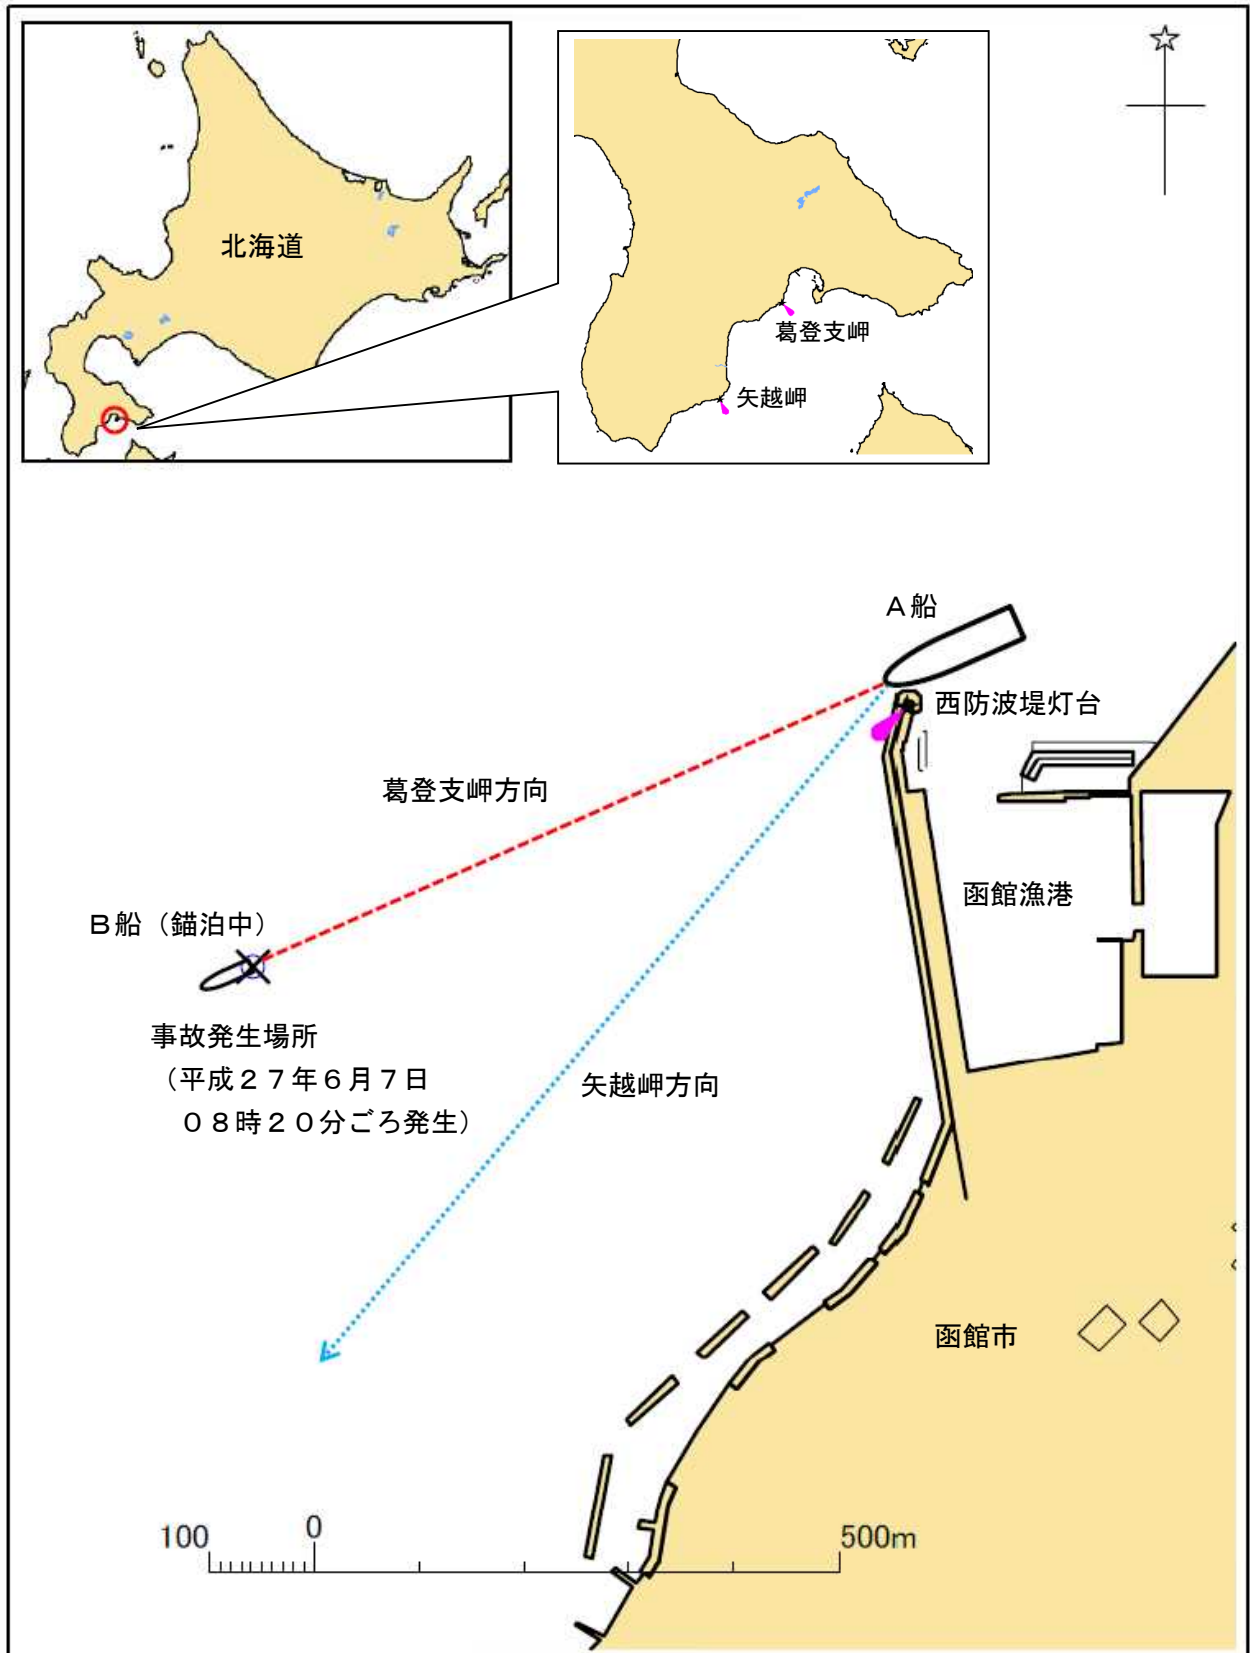
付図1 事故発生経過概略図

損傷	<p>A 右舷船首に擦過傷</p> <p>B 左舷中央に擦過傷、船外機に濡損</p>
気象・海象	<p>気象：天気 晴れ、風向 南西、風力 2、視界 良好</p> <p>海象：平穏</p>
事故の経過	<p>A船は、船長Aが1人で乗り組み、いか一本釣り漁を行うため、平成27年6月7日08時10分ごろ函館漁港を出港し、津軽海峡西口の漁場に向かった。</p> <p>船長Aは、函館漁港西防波堤灯台（以下「西防波堤灯台」という。）先端付近で左舷方に視線を向けたとき、西防波堤灯台通過後の船首目標としていた北海道^{やまもと}岬方向に多数のプレジャーボートを認めたので、それらを避けるため、通常より右舷方となる北海道^{かほく}葛登支岬に向けて変針することとした。</p> <p>船長Aは、西防波堤灯台先端付近で、左転して葛登支岬灯台に向け、その後、船首方に死角を有していたものの、矢越岬方向に認めた多数のプレジャーボートを避ける方向に変針したので、船首方に他船はいないものと思い、操舵室の右舷側に立ち、約8ノットの対地速度により自動操舵で南西進した。</p> <p>船長Aは、後方から接近してきた1隻のプレジャーボート（以下「C船」という。）から衝突した旨を告げられてB船と衝突したことを知った。</p> <p>B船は、船長Bが1人で乗り組み、知人（以下「同乗者B」という。）を乗せ、05時40分ごろ函館漁港西方沖で、船首から錨を投じて船外機をチルトアップし、船首を南西方に向けて錨泊した。</p> <p>船長Bは、船尾に座って船首方を向き、同乗者Bは、船首に座って船尾方を向き、それぞれ救命胴衣を着用して魚釣りを行っていた。</p> <p>船長Bは、同乗者Bから、正船尾方約80mからB船に向けてA船が接近してくる旨を告げられ、一度船尾方を振り向いたが、A船がいずれ錨泊中のB船を避けてくれるものと思い、船首方を向いて釣りを続けた。</p> <p>B船は、船長Bが、同乗者Bから、A船がB船を避けずに接近する旨を告げられて再度振り向いたところ、A船が至近に接近しており、危険を感じて二人で大声を出したものの、08時20分ごろ、B船の左舷中央とA船の右舷船首とがほぼ平行に衝突した。</p> <p>B船は、衝突の衝撃で右舷側に転覆し、船長B及び同乗者Bは海に投げ出されたが、海上に浮いていたところをC船ほか1隻のプレジャーボートにより、それぞれ救助された。</p> <p>B船は、付近にいた別のプレジャーボートに横抱きされて函館漁港に戻った。</p> <p>（付図1 事故発生経過概略図 参照）</p>
