船舶事故調査報告書

平成27年12月10日
 運輸安全委員会（海事専門部会）議決
 委員 庄司邦昭（部会長）
 委員 小須田 敏
 委員 根本美奈

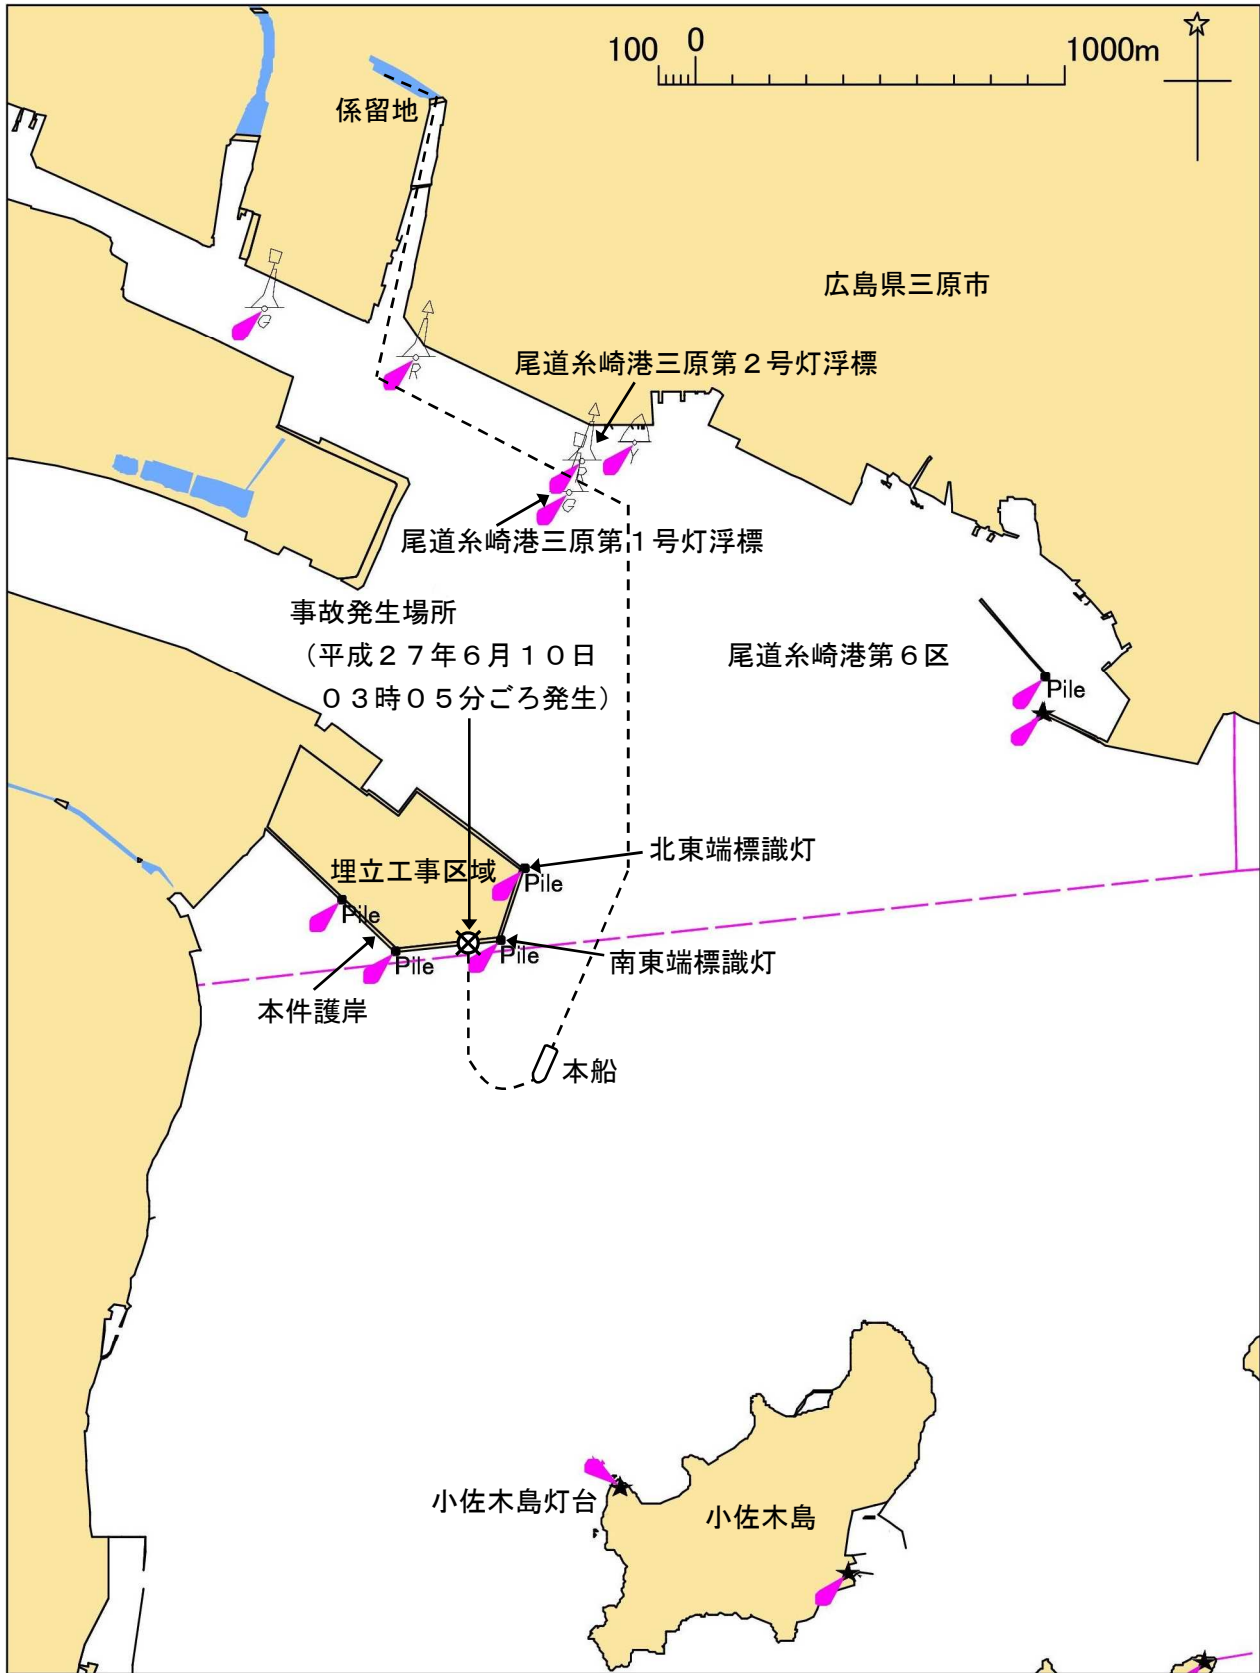
付図1 事故発生経過概略図

<p>事故の経過</p>	<p>本船は、船長及び甲板員が乗り組み、法定灯火を表示し、たこつぼ漁の操業のため、平成27年6月10日02時30分ごろ漁場に向けて尾道糸崎港第6区の係留地を出港した。</p> <p>船長は、尾道糸崎港三原第1号灯浮標付近で右転した頃、霧で視界が悪く感じたが、同灯浮標の南方約1,000mの所に、‘尾道糸崎港第6区内の埋立工事区域に築造された護岸’（以下「本件護岸」という。）の北東端に設置された黄色標識灯（以下「北東端標識灯」という。）の灯火が視認できたので、減速すれば安全に航行できると思い、尾道糸崎港第6区を南進した。</p> <p>船長は、操舵室の舵輪の後方に立ち、手動操舵により約3～4ノットの速力で南進を続け、北東端標識灯の東方を約300m離して通過したとき、本件護岸の南東端に設置された黄色標識灯（以下「南東端標識灯」という。）の灯火を右舷前方に視認できたので、南東端標識灯の灯火を約300m離して通過するつもりで、少し右転して南南西進した。</p> <p>船長は、本件護岸の南方沖を南南西進していたところ、霧で視程が約300mとなったので、操業せずに帰航しようと思い、右旋回して北進した。</p> <p>船長は、本件護岸の南方沖を北進中、霧でぼんやりとしか見えない南東端標識灯の灯火を船首目標に航行していたところ、更に視界が悪化し、南東端標識灯の灯火が視認できなくなったものの、北進を続け、03時05分ごろ、船首部が本件護岸に衝突した。</p> <p>船長は、自身が負傷し、甲板員の負傷を認めたので、家族及び友人に本事故の発生を連絡して救急車の要請をした後、視界が回復したので、自力航行して係留地に戻った。</p> <p>船長及び甲板員は、待機していた救急車で病院に搬送され、船長が右前額部挫創、頭部打撲、左前腕及び右手背表皮剥離と診断され、甲板員が右中指及び環指末節骨開放骨折と診断されて入院した。</p> <p>（付図1 事故発生経過概略図 参照）</p>
<p>その他の事項</p>	<p>本船は、レーダー及びGPSプロッターがなかった。</p> <p>船長は、船首目標としていた南東端標識灯の灯火が霧で視認できなくなった際、接近すれば、いずれ視認できると思っていた。</p> <p>船長は、本事故時、霧で視界が悪かったので、衝突するまで本件護岸に気付かなかった。</p> <p>甲板員は、本事故時、目を閉じて操舵室の椅子に腰を掛けていた。</p> <p>船長及び甲板員は、救命胴衣を着用していた。</p> <p>北東端標識灯及び南東端標識灯は、いずれも灯質が毎3秒に1閃光で、光達距離が5.5kmであった。</p>
