船舶事故調査報告書

事故種類	旅客負傷
発生日時	平成27年7月27日 13時45分ごろ
発生場所	広島県尾道市福田港 海老港西防波堤灯台から真方位144.5° 1,800m付近 （概位 北緯34°22.8′ 東経133°16.4′）
事故の概要	旅客船ニューびんごは、広島県尾道市福田港で着棧操船中、旅客2人が転倒して負傷した。
事故調査の経過	平成27年8月17日、本事故の調査を担当する主管調査官（広島事務所）ほか1人の地方事故調査官を指名した。 原因関係者から意見聴取を行った。
事実情報 船種船名、総トン数 船舶番号、船舶所有者等 L×B×D、船質 機関、出力、進水等	旅客船 ニューびんご、28トン 131783、備後商船株式会社 19.90m×4.70m×2.01m、軽合金 ディーゼル機関、419kW、平成元年12月7日
乗組員等に関する情報	船長 男性 29歳 五級海技士（航海） 免許年月日 平成25年4月15日 免状交付年月日 平成25年4月15日 免状有効期間満了日 平成30年4月14日 旅客 ₁ 女性 81歳 旅客 ₂ 男性 83歳
死傷者等	軽傷 2人（旅客 ₁ 及び旅客 ₂ ）
損傷	なし
気象・海象	気象：天気 曇り、風向 西南西、風速 約4m/s、視界 良好 海象：波高 約0.3m
事故の経過	本船は、船長ほか1人が乗り組み、旅客 ₁ 及び旅客 ₂ ほか旅客9人を乗せ、広島県尾道市海老漁港（満越）を出港して福田港へ向かった。 船長は、福田港の棧橋に左舷着けするため、同棧橋の約100m手前で機関を中立運転として約3～4ノットの対地速力とし、約35°の進入角度で棧橋に接近した。 船長は、風がいつもより強かったので、船体を棧橋から約2m離し

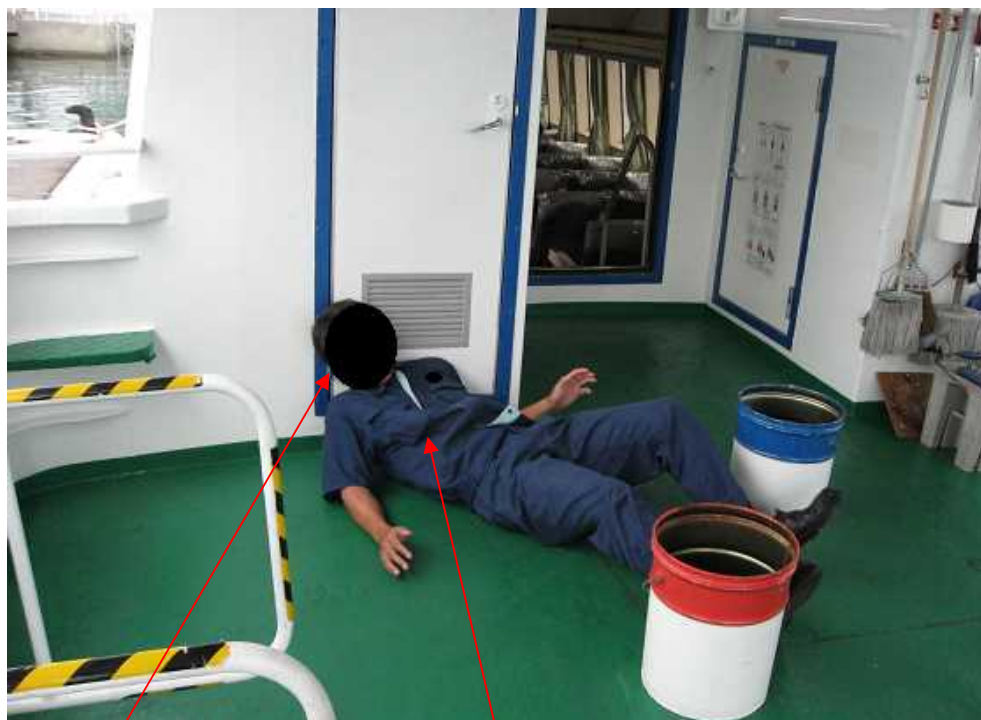
写真3 旅客₁の転倒時の状況

<p>て船体を棧橋と平行にしてから着棧させようと、棧橋に接近して右舷を取り、機関を後進にかけたのち中立運転としたところ、右舷船首方からの風に圧流されて棧橋に接近し、左舷船尾部が棧橋に強く当たった。</p> <p>本船は、着棧時の船体動揺で、平成27年7月27日13時45分ごろ、下船のために後部甲板の中央部で立っていた旅客₁及び旅客₂が転倒し、旅客₁が後部甲板左舷船首側にあるトイレのドアの蝶番部で頭部を負傷し、旅客₂が床等で胸部及び背部を打撲した。</p> <p>旅客₁は、同乗していた診療所の職員に付き添われて広島県尾道市百島の診療所へ行き、頭頂部挫創と診断され、また、旅客₂は、後日、胸部に痛みがあったので同診療所で受診した結果、全治2週間の肋骨骨折等と診断された。</p> <p>(付図1 事故発生場所概略図、写真1 本船の状況、写真2 後部甲板の状況、写真3 旅客₁の転倒時の状況、写真4 旅客₂の転倒時の状況 参照)</p>
<p>その他の事項</p>	<p>旅客₁及び旅客₂は、下船のために客室から後部甲板上に出た際、付近の手すりを持って身体を保持していたが、着棧前、すぐに下船できるよういつものとおり同甲板の中央部付近へ移動し、構造物等につかまるなどせずに立っていた。</p> <p>旅客₁及び旅客₂は、客室を出る際、客室出入口ドアに掲示してあった着棧する際に衝撃を生じる場合があるので完全に着岸するまでは席を立たないようにという入港時の転倒防止に関する注意書きを見ていなかった。</p> <p>本船の後部甲板上にいた他の旅客は、着棧時、近くの手すり及び構造物等につかまっていた。</p> <p>船長及び乗組員は、荒天時を除き、安全に着棧できていたので事前にマイク等による入港時の転倒防止に関する注意喚起を行っていなかった。</p> <p>船舶所有者は、入港時の転倒防止に関する注意書きを客室内に掲示するよう各船に指示していたが、マイク等による注意喚起の判断については、船長に任せていた。</p> <p>安全管理規程（作業基準を含む。）には、入港時の転倒防止に関する事項が規定されていなかった。</p>

トイレのドアの蝶番

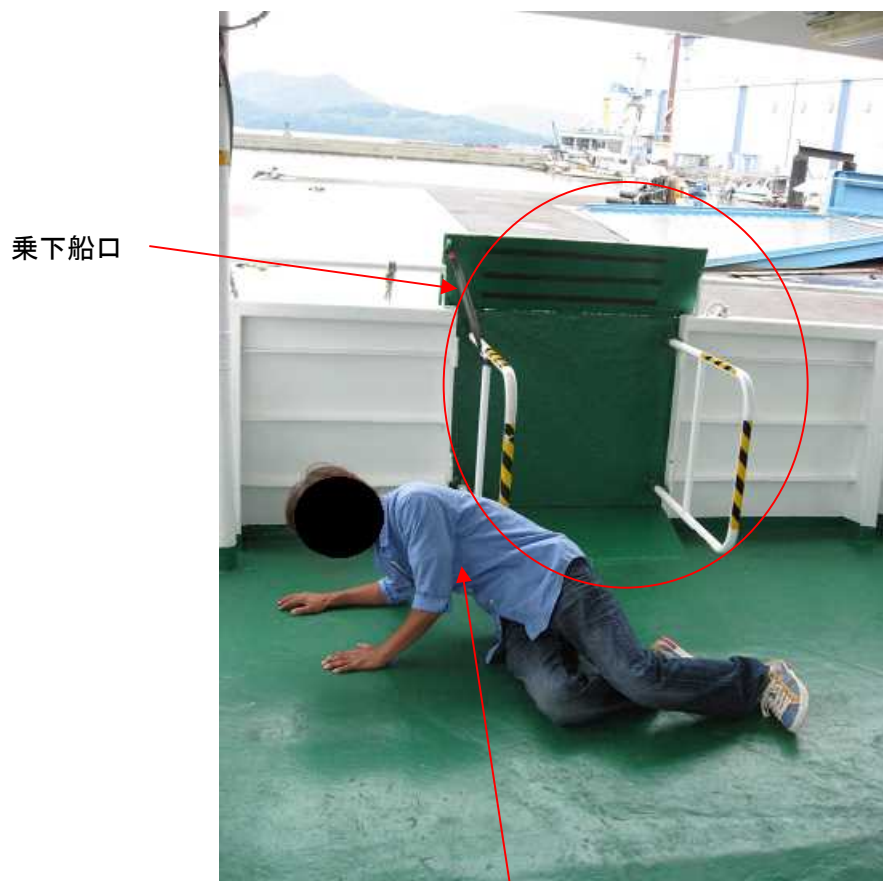
写真4 旅客₂の転倒時の状況

<p>分析</p> <p>乗組員等の関与</p> <p>船体・機関等の関与</p> <p>気象・海象等の関与</p> <p>判明した事項の解析</p>	<p>あり</p> <p>なし</p> <p>あり</p> <p>本船は、福田港で着棧操船中、左舷船尾部が棧橋に接触して船体が動揺した際、旅客₁及び旅客₂が、後部甲板上で構造物等につかまるなどせずに立っていたことから、旅客₁及び旅客₂が転倒して負傷し</p>
