船舶事故調査報告書

事故種類	乗揚
発生日時	平成27年1月17日 09時00分ごろ
発生場所	長崎県壱岐市名島（本島）東岸 名島灯台から真方位048°750m付近 （概位 北緯33°44.3′ 東経129°51.9′）
事故の概要	漁船宝福丸は、漂流中、主機のクラッチレバーが前進側に入り、乗り揚げた。 宝福丸は、船底中央部に亀裂等を生じた。
事故調査の経過	平成27年1月19日、本事故の調査を担当する主管調査官（門司事務所）ほか1人の地方事故調査官を指名した。 原因関係者から意見聴取を行った。
事実情報 船種船名、総トン数 船舶番号、船舶所有者等 L×B×D、船質 機関、出力、進水等	漁船 宝福丸、3.5トン NS3-73860（漁船登録番号）、個人所有 9.70m（Lr）×2.53m×0.79m、FRP ディーゼル機関、147kW、平成9年11月25日 第290-60151号（船舶検査済票の番号）
乗組員等に関する情報	船長 男性 81歳 一級小型船舶操縦士・特殊小型船舶操縦士・特定 免許登録日 昭和49年9月5日 免許証交付日 平成25年8月29日 （平成31年1月12日まで有効）
死傷者等	なし
損傷	船底中央部に亀裂、プロペラ翼、プロペラ軸及び舵軸に曲損
気象・海象	気象：天気 晴れ、風向 西北西、風力 3、視界 良好 海象：海上 平穏、潮汐 下げ潮の初期、潮高 約104cm
事故の経過	本船は、船長が1人で乗り組み、名島（本島）（以下「名島本島」という。）北東方沖で操業中、西風が強くなってきたので、風が弱くなるまで島陰に避難しようと思い、名島本島の東岸沖に移動した。 船長は、魚群探知機で水深を確認した後、主機のクラッチレバーを中立にして漂流を開始し、約100m東方（沖）へ流されては漂流を開始した場所に戻ることを2回繰り返し、3回目の漂流を開始する

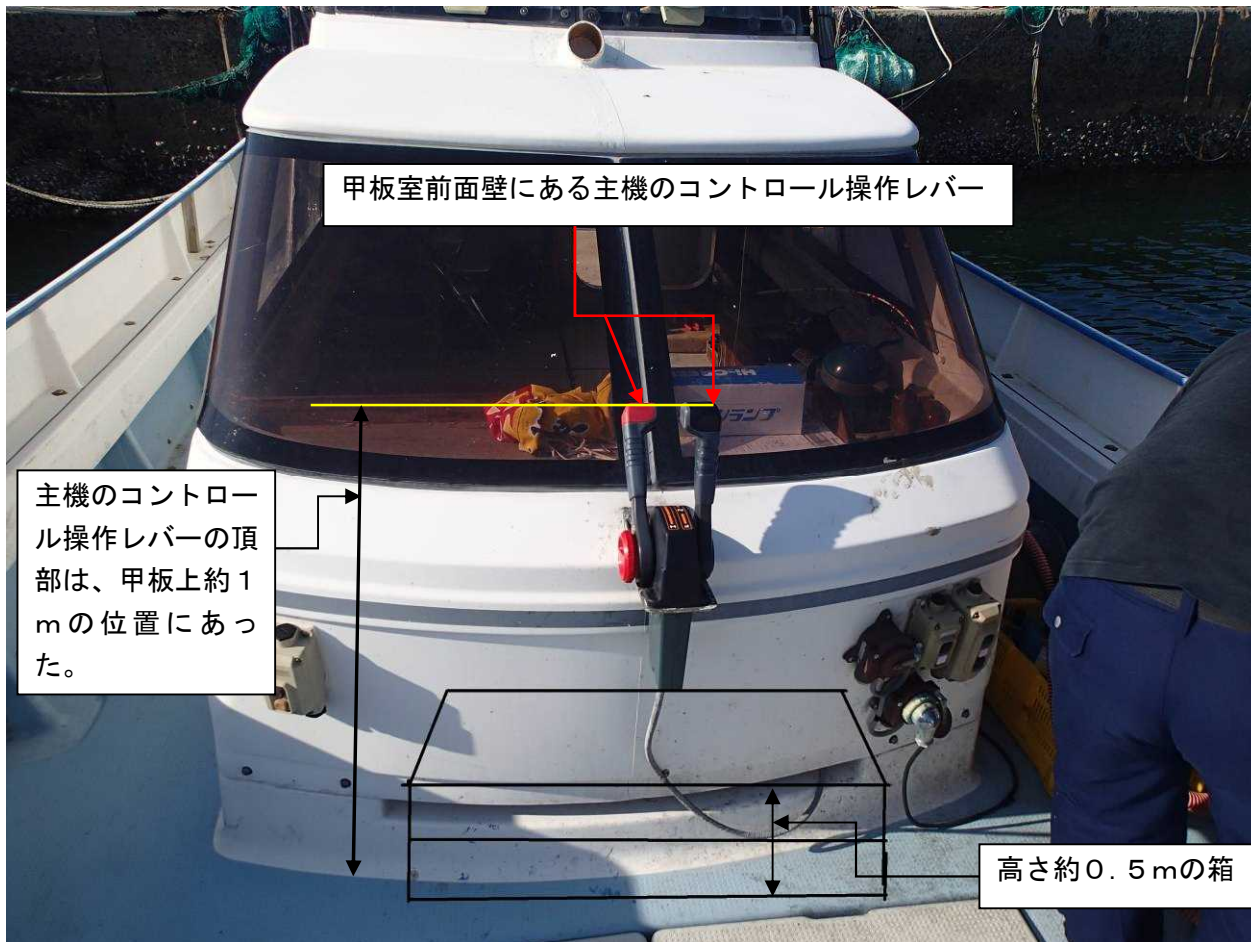
写真1 甲板室前面壁付近

<p>船体・機関等の関与 気象・海象等の関与 判明した事項の解析</p>	<p>なし なし</p> <p>本船は、名島本島東岸沖において、船長が、漂泊して釣った魚の下処理作業中、主機のクラッチレバーが前進側に入ったことから、微速力で前進していることに気付かず、名島本島東岸に乗り揚げたものと考えられる。</p> <p>本船は、船長が甲板室前面壁に接して置いた箱の上から雑用水用のホースを引っ張った際、同ホースが甲板室前面壁にある主機のクラッチレバーに引っ掛かり、同クラッチレバーが前進側に移動した可能性があると考えられるが、その状況を明らかにすることはできなかった。</p> <p>船長は、漂泊を開始する際に主機のクラッチレバーを中立状態にしたと思ったこと、漂泊状態の本船が沖へ流される状況であったこと及び釣った魚の下処理作業に意識を集中していたことから、本船が微速力で前進していることに気付かなかった可能性があると考えられる。</p>
<p>原因</p>	<p>本事故は、本船が、名島本島東岸沖において、船長が、漂泊して釣った魚の下処理作業中、主機のクラッチレバーが前進側に入ったため、微速力で前進していることに気付かず、名島本島東岸に乗り揚げたことにより発生したものと考えられる。</p>
<p>参考</p>	<p>今後の同種事故等の再発防止に役立つ事項として、次のことが考えられる。</p> <ul style="list-style-type: none"> ・ 主機のコントロール操作レバー等の近くで作業する場合、同レバーに引っ掛かるおそれのある物（ホースやロープ等）の取扱いに注意をすること。 ・ 漂泊中であっても、周囲の見張りを適切に行うこと。
