船舶事故調査報告書

平成27年12月10日
運輸安全委員会（海事専門部会）議決

事故種類	衝突
発生日時	平成27年1月18日 08時00分ごろ
発生場所	関門港門司区（福岡県北九州市和布刈公園沖） 門司埼灯台から真方位214° 350m付近 （概位 北緯33° 57.6′ 東経130° 57.7′）
事故の概要	遊漁船愛幸丸は、北進中、プレジャーボート一徳丸は、漂泊中、両船が衝突した。 一徳丸は、船長及び同乗者2人が負傷し、船体に圧壊が生じ、また、愛幸丸は、船体に擦過傷を生じた。
事故調査の経過	平成27年1月19日、本事故の調査を担当する主管調査官（門司事務所）ほか1人の地方事故調査官を指名した。 原因関係者から意見聴取を行った。
事実情報 船種船名、総トン数 船舶番号、船舶所有者等 L×B×D、船質 機関、出力、進水等	A 遊漁船 愛幸丸、5トン未満 293-25727福岡、個人所有 10.59m (Lr) × 2.45m × 0.87m、FRP ディーゼル機関、220.65kW、平成4年5月 B プレジャーボート 一徳丸、5トン未満 292-40514山口、個人所有 6.89m (Lr) × 2.57m × 1.35m、FRP ディーゼル機関、62.52kW、平成8年2月
乗組員等に関する情報	A 船長A 男性 68歳 二級小型船舶操縦士・特殊小型船舶操縦士・特定 免許登録日 昭和57年1月8日 免許証交付日 平成24年12月3日 (平成29年12月17日まで有効) B 船長B 男性 72歳 一級小型船舶操縦士・特殊小型船舶操縦士・特定 免許登録日 昭和51年4月30日 免許証交付日 平成23年10月4日 (平成29年5月7日まで有効)
死傷者等	A なし B 重傷 3人（船長B、同乗者B ₁ 及び同乗者B ₂ ）

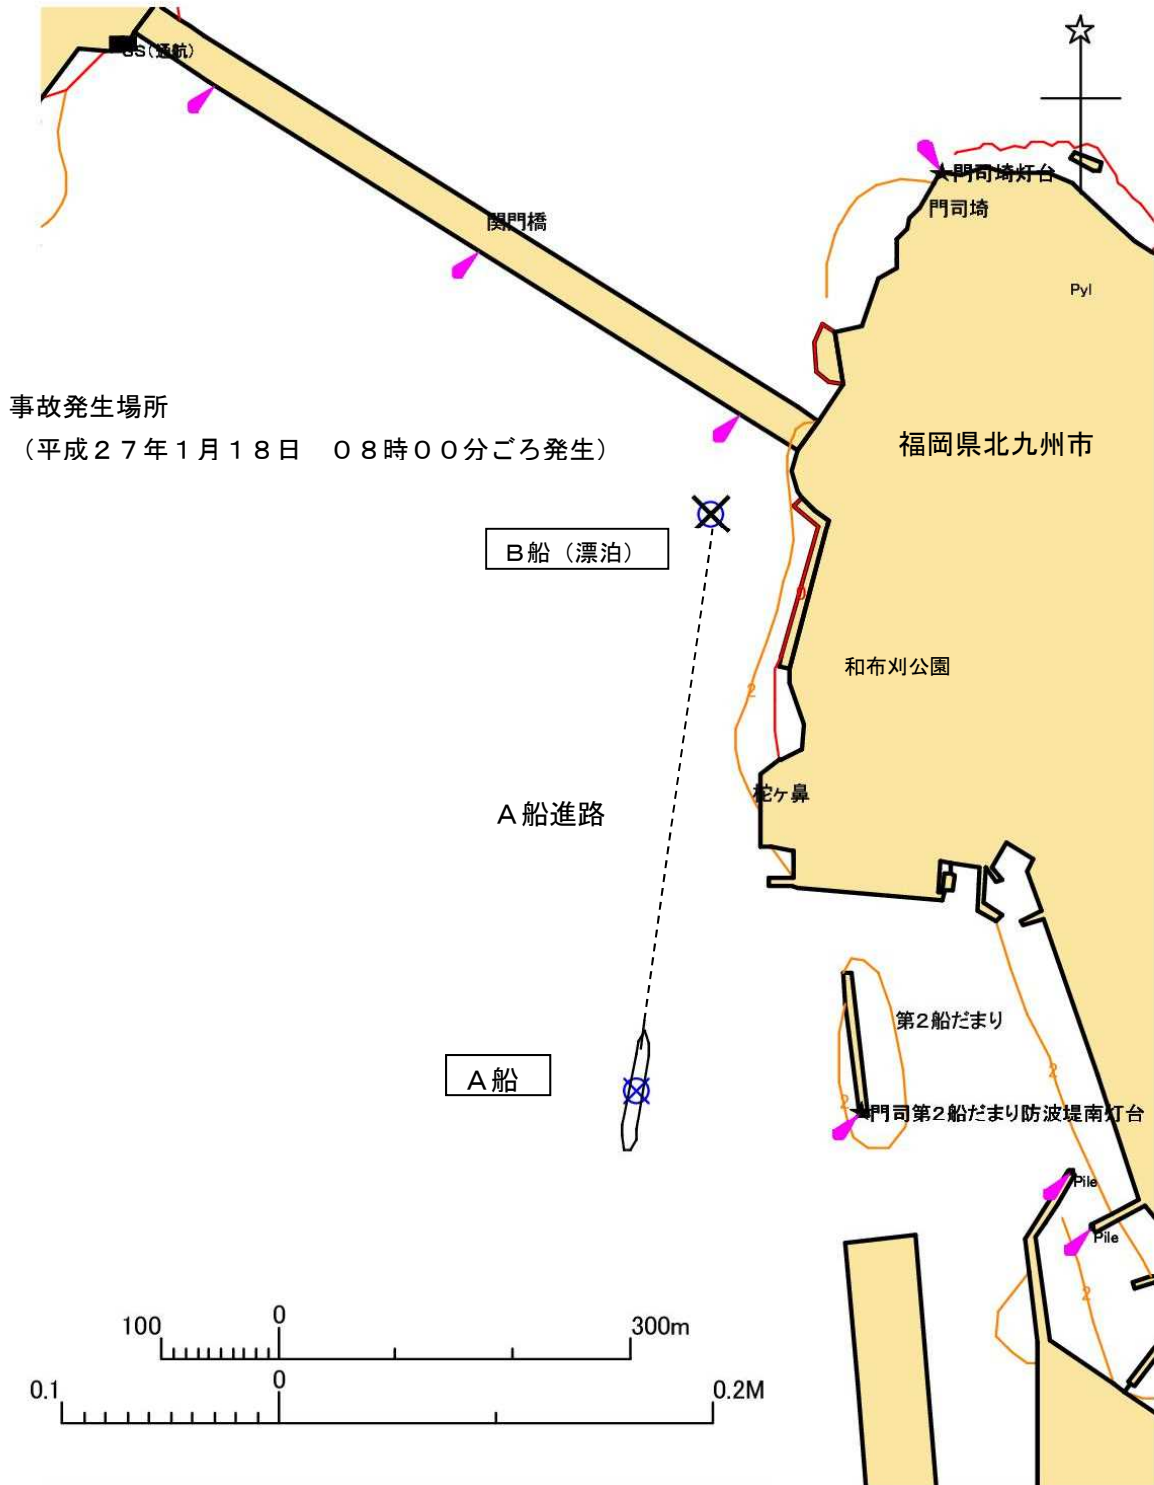
付図1 事故発生経過概略図

<p>分析</p> <p>乗組員等の関与</p> <p>船体・機関等の関与</p> <p>気象・海象等の関与</p> <p>判明した事項の解析</p>	<p>A あり、B あり</p> <p>A あり、B なし</p> <p>A なし、B なし</p> <p>A 船は、関門港門司区の和布刈公園沖において、釣り場に向かうため北進中、船長Aが、船首方にいる釣り船2隻の間を安全に通過できると思い、船首方の死角を補う見張りを行っていなかったことから、</p>

<p>B船と接近する態勢であることに気付かずに航行し、B船と衝突したものと考えられる。</p> <p>船長Aは、海上が平穏でほとんど流れがない上に船首方にある釣り船2隻の間が約10mであったことから、安全に通過できると思ったものと考えられる。</p> <p>B船は、関門港門司区の和布刈公園沖において、漂泊中、船長Bが、航行する船が漂泊中の船を避けて行くものと思い、周囲の見張りを適切に行っていなかったことから、右舷方から接近するA船に気付くのが遅れ、A船と衝突したものと考えられる。</p> <p>船長Bは、沿岸にも近く、付近には漂泊中の釣り船が約4隻いたことから、航行する船が避けて行くものと思い、周囲の見張りを適切に行っていなかったものと考えられる。</p>
原因	<p>本事故は、関門港門司区の和布刈公園沖において、A船が北進中、B船が漂泊中、船長Aが、船首方にある釣り船2隻の間を安全に通過できると思い、船首方の死角を補う見張りを行っていなかったため、B船と接近する態勢であることに気付かずに航行し、また、船長Bが、航行する船が漂泊中の船を避けて行くものと思い、周囲の見張りを適切に行っていなかったため、右舷方から接近するA船に気付くのが遅れ、両船が衝突したことにより発生したものと考えられる。</p>
参考	<p>今後の同種事故等の再発防止に役立つ事項として、次のことが考えられる。</p> <ul style="list-style-type: none"> ・ 船首方に他船を見掛けた場合には、死角を補う見張りを適切に行うこと。 ・ 漂泊中においても見張りを適切に行うこと。
