船舶事故調査報告書

事故種類	衝突（灯浮標）
発生日時	平成27年2月7日 10時50分ごろ
発生場所	福岡県 ^{かんた} 苅田町苅田港 苅田港南防波堤灯台から真方位050° 1.86海里（M）付近 （概位 北緯33°48.5′ 東経131°02.2′）
事故の概要	押船第三十七室生丸は、バージ竹山と押船列を構成して苅田港水路を西進中、苅田港第8号灯浮標に衝突した。 竹山は、船体に擦過傷が生じ、また、苅田港第8号灯浮標は、灯浮標に凹損を生じた。
事故調査の経過	平成27年2月12日、本事故の調査を担当する主管調査官（門司事務所）ほか1人の地方事故調査官を指名した。 原因関係者から意見聴取を行った。
事実情報 船種船名、総トン数 船舶番号、船舶所有者等 L×B×D、船質 機関、出力、進水等	A 押船 第三十七室生丸、19トン 273-11248長崎、有限会社エス・エル・アストロ 14.00m（Lr）×5.40m×1.94m、鋼 ディーゼル機関2基、1,206kW（合計）、平成13年12月 B バージ 竹山、約2,010トン なし、有限会社エス・エル・アストロ 62.00m×18.00m×5.10m、鋼 機関なし、平成13年12月（建造）
乗組員等に関する情報	船長 男性 39歳 二級小型船舶操縦士 免許登録日 平成25年10月29日 免許証交付日 平成25年10月30日 （平成30年10月29日まで有効） 甲板員 男性 70歳 一級小型船舶操縦士・特殊小型船舶操縦士・特定 免許登録日 平成12年6月28日 免許証交付日 平成23年6月15日 （平成28年6月14日まで有効）

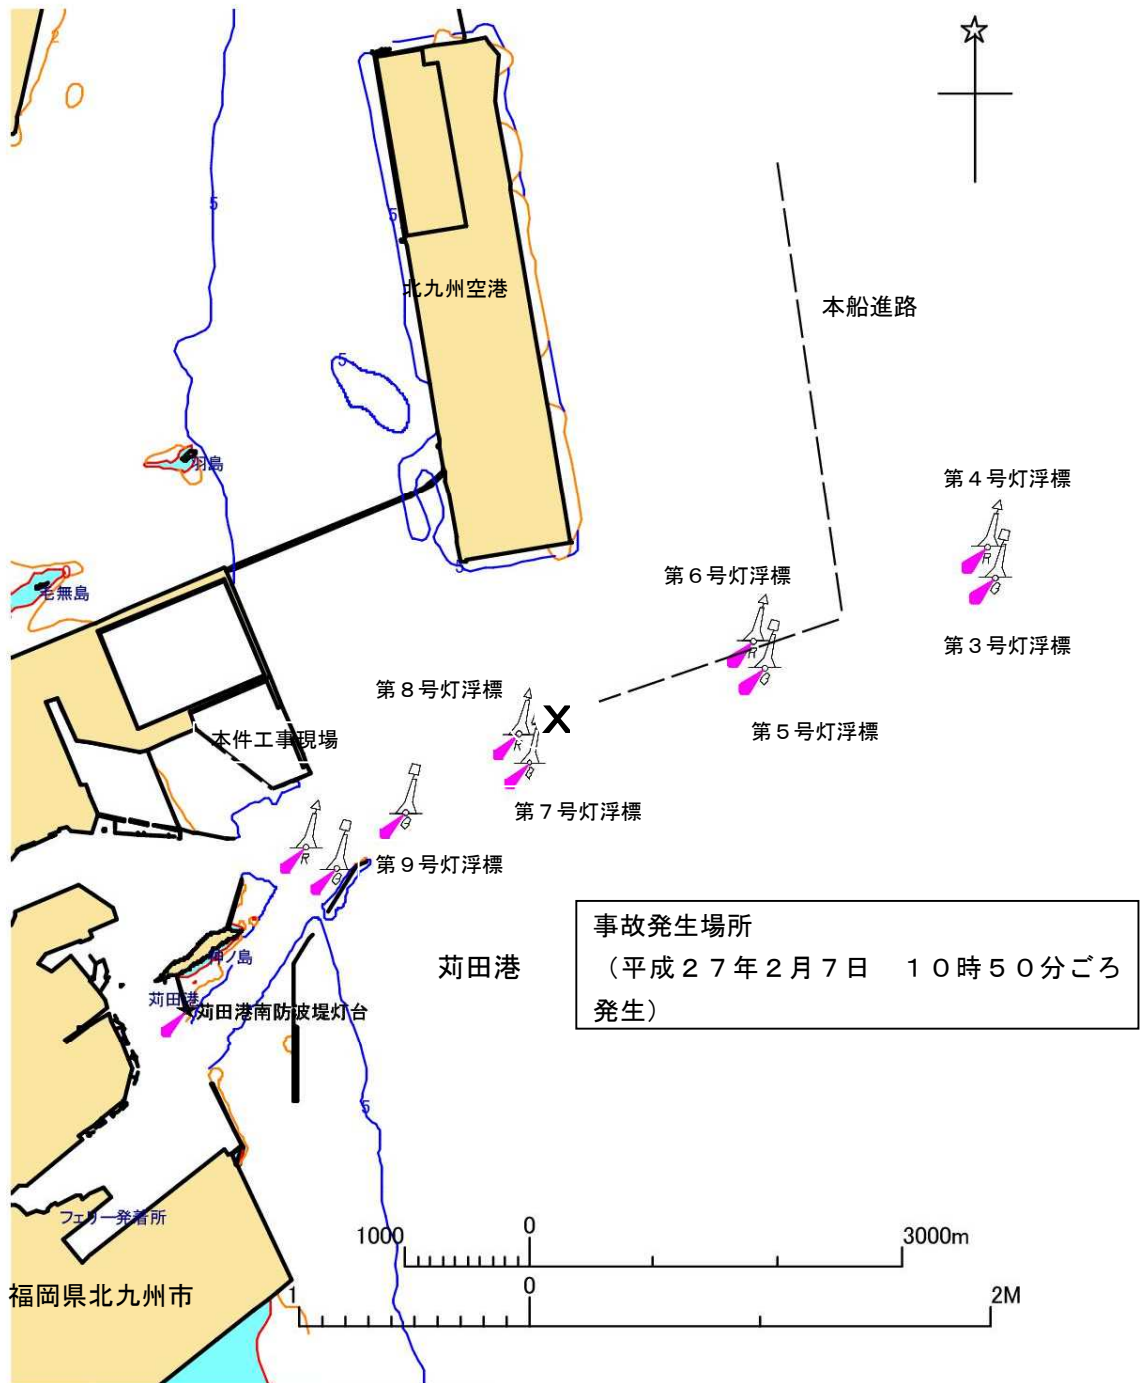
付図1 事故発生経過概略図

死傷者等	なし
損傷	A なし B 船首部に擦過傷 灯浮標 凹損
気象・海象	気象：天気 晴れ、風向 北西、風力 2、視界 良好 海象：海上 平穏
事故の経過	<p>A船は、甲板員が乗り組み、土砂約1,600m³を満載したB船の船尾にA船の船首を結合してA船押船列を構成し、平成27年2月7日09時10分ごろ福岡県北九州市門司区の土砂積込み栈橋を出航し、苅田港に向けて航行した。</p> <p>船長は、B船に作業員4人と共に乗って、クレーンのグラブバケットのワイヤロープの取替え作業に当たった。</p> <p>A船押船列は、苅田港第6号灯浮標（以下灯浮標については、「苅田港」を省略する。）と第4号灯浮標との間に至り、右転して苅田港から東方に伸びる約3Mの水路（以下「苅田港水路」という。）を手動操舵により約5ノットの対地速力で西進した。</p> <p>甲板員は、出航時から単独で操船に当たり、ふだんどおり、第8号灯浮標を通過して、苅田港南防波堤灯台北方沖約1Mの護岸整備工事現場（以下「本件工事現場」という。）に向けようと考えていた。</p> <p>甲板員は、船首方から苅田港を出港する3,000トン級のタンカーを認めたので、早めに本件工事現場に向けようとして右転することとし、第8号灯浮標がクレーンの死角に入った状態であったが、同灯浮標を安全に通過できると思って航行中、B船で作業をしていた船長からトランシーバーにより第8号灯浮標が前方至近にある旨の連絡を受けた。</p> <p>A船押船列は、同じ針路及び速力で航行し、平成27年2月7日10時50分ごろB船の船首部が第8号灯浮標に衝突した。</p> <p>船長は、衝突直後に海上保安庁に本事故の発生を通報した。 (付図1 事故発生経過概略図 参照)</p>
その他の事項	<p>甲板員は、苅田港水路を航行中、第8号灯浮標が死角に入っていたが、第7号灯浮標の見え具合から、第8号灯浮標を安全に通過できると思った。</p> <p>船長は、ふだん船首方の死角を補うため、A船押船列の前後部に各1人の見張り員を配置していたが、本事故当時、船長及び作業員4人は、B船において、グラブバケットのワイヤロープの取替え作業を行っていた。</p>

<p>判明した事項の解析</p>	<p>A船押船列は、荇田港水路を西進中、甲板員が、死角に入っている第8号灯浮標を安全に通過することができると思い、船首方の死角を補う見張りを適切に行っていなかったことから、同灯浮標に向けて航行していることに気付かず、B船が第8号灯浮標に衝突したものと考えられる。</p> <p>甲板員は、右転前に第7号灯浮標及び第8号灯浮標を視認しており、第7号灯浮標の見え具合から第8号灯浮標を安全に通過できると思っていたものと考えられる。</p>
<p>原因</p>	<p>本事故は、A船押船列が、荇田港水路を西進中、甲板員が、死角に入っている第8号灯浮標を安全に通過することができると思い、船首方の死角を補う見張りを適切に行っていなかったため、同灯浮標に向けて航行していることに気付かず、B船が第8号灯浮標に衝突したことにより発生したものと考えられる。</p>
<p>参考</p>	<p>今後の同種事故等の再発防止に役立つ事項として、次のことが考えられる。</p> <ul style="list-style-type: none"> ・船首方に死角が生じる場合には、見張り員の配置を確実に行って航行すること。
