船舶事故調査報告書

平成27年12月17日
 運輸安全委員会（海事専門部会）議決
 委員 庄 司 邦 昭（部会長）
 委員 小須田 敏
 委員 根 本 美 奈

事故種類	乗組員負傷
発生日時	平成26年5月29日 15時16分ごろ
発生場所	関門港関門航路 若松洞 ^{どつかい} 海湾口防波堤灯台から真方位122°3,100m付近 （概位 北緯33°55.6′ 東経130°52.7′）
事故の概要	油タンカー第二十三浪速丸 ^{なにわ} は、貨物油タンクの清掃作業中、甲板手が倒れ、救助しようとした機関士及び航海士が負傷した。
事故調査の経過	平成26年5月30日、本事故の調査を担当する主管調査官（門司事務所）ほか1人の地方事故調査官を指名した。 原因関係者から意見聴取を行った。
事実情報 船種船名、総トン数 船舶番号、船舶所有者等 L×B×D、船質 機関、出力、進水等	油タンカー 第二十三浪速丸、1,331トン 137242、独立行政法人鉄道建設・運輸施設整備支援機構、浪速タンカー株式会社、大阪タンカー株式会社 70.98m×13.30m×6.65m、鋼 ディーゼル機関、2,206kW、平成15年9月25日
乗組員等に関する情報	船長 男性 50歳 三級海技士（航海） 免許年月日 平成3年3月20日 免状交付年月日 平成22年6月10日 免状有効期間満了日 平成28年3月19日 航海士A 男性 45歳 三級海技士（航海） 免許年月日 平成21年1月23日 免状交付年月日 平成25年9月13日 免状有効期間満了日 平成31年1月22日 機関長 男性 58歳 三級海技士（機関） 免許年月日 平成14年5月27日 免状交付年月日 平成23年11月28日 免状有効期間満了日 平成29年5月26日 機関士 男性 26歳 四級海技士（機関）（履歴限定）（機関限定）

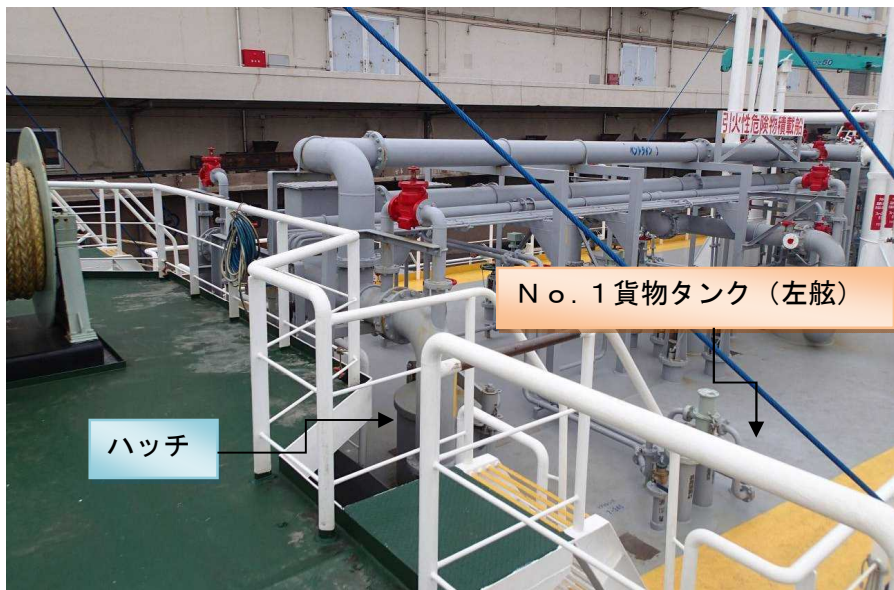
写真2 本件タンク外観

5 mの高さ付近にバルブが集中しており、計測器の検知部が引っ掛かるので、貨物油タンクの底から約 1.5 mの高さの位置で可燃性ガス濃度及び酸素濃度を計測した。

本船は、貨物油タンクの前部にマンホールハッチが備えられており、同ハッチを利用すれば途中に障害物がなく、タンク底部の可燃性ガス濃度を計測できた。
