船舶事故調査報告書

事故種類	衝突（防波堤）
発生日時	平成26年7月27日 21時24分ごろ
発生場所	鹿児島県鹿児島市鹿児島港外港（鴨池港） 鹿児島港鴨池防波堤東端 （概位 北緯31°33.2′ 東経130°33.7′）
事故の概要	旅客フェリーフェリー第十おおすみは、入航中、鹿児島港鴨池防波堤東端に衝突した。 フェリー第十おおすみは、左舷船尾防舷材に凹損、鹿児島港鴨池防波堤は東端のコンクリート前面に割損を生じた。
事故調査の経過	平成26年8月28日、本事故の調査を担当する主管調査官（門司事務所）を指名した。 なお、後日、1人の地方事故調査官を新たに指名した。 原因関係者から意見聴取を行った。
事実情報 船種船名、総トン数 船舶番号、船舶所有者等 L×B×D、船質 機関、出力、進水等	旅客フェリー フェリー第十おおすみ、1,503トン 133574、いわさきコーポレーション株式会社 77.26m×13.30m×4.70m、鋼 ディーゼル機関2基、3,383kW（合計）、平成6年3月
乗組員等に関する情報	船長 男性 49歳 三級海技士（航海）（履歴限定） 免許年月日 平成元年3月22日 免状交付年月日 平成25年6月4日 免状有効期間満了日 平成31年3月21日
死傷者等	なし
損傷	本船 左舷船尾防舷材に凹損 防波堤 東端のコンクリート前面に割損
気象・海象	気象：天気 晴れ、風向 北西、風力 3、視界 良好 海象：海上 平穏、潮流 南流、流速 不明、月齢 0.2
事故の経過	本船は、船長ほか7人が乗り組み、乗客56人を乗せ、車両25台を積載し、船首約2.70m、船尾約3.70mの喫水により、約13.1ノット（kn）の速力（対地速力、以下同じ。）で‘鹿児島港外港（鴨池港）の専用岸壁’（以下「本件岸壁」という。）に入船右舷着け

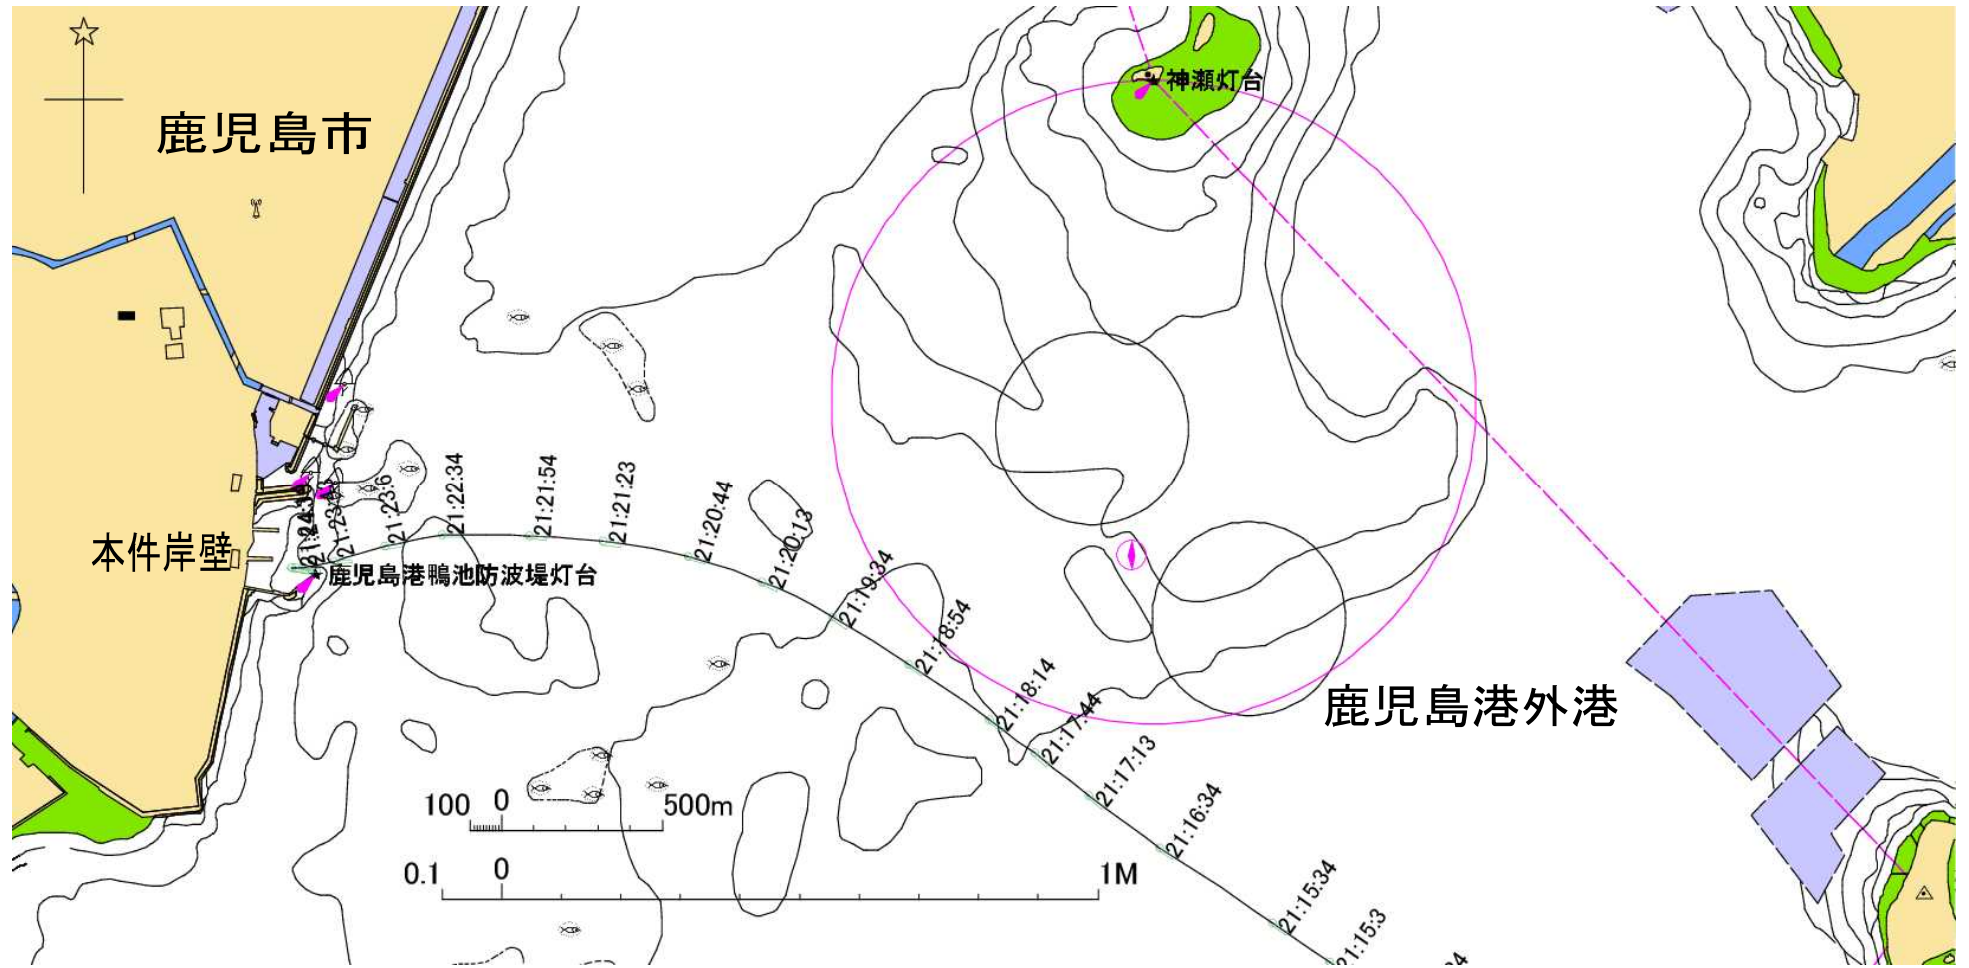
付図1 航行経路図

<p>船体・機関等の関与 気象・海象等の関与 判明した事項の解析</p>	<p>なし あり</p> <p>本船は、本件岸壁に向けて入航中、船長が、本件防波堤東方沖に南流の強潮流が発生することを予測し、ふだんより北方寄りの進路を取ったものの、予測以上の潮流であったことから、左舷方（南方）へ圧流され、本件防波堤東端に衝突したものと考えられる。</p> <p>局地的な潮流の発生については、本事故現場周辺に観測点が無く、また、継続的な観測も行われていないことから、その詳細を明らかにすることはできなかった。</p>
<p>原因</p>	<p>本事故は、夜間、本船が、本件岸壁に向けて入航中、船長が、本件防波堤東方沖に南流の強潮流が発生することを予測し、ふだんより北方寄りの進路を取ったものの、予測以上の潮流であったため、左舷方（南方）へ圧流され、本件防波堤の東端に衝突したことにより発生したものと考えられる。</p>
<p>参考</p>	<p>船舶所有者は、本事故後、本件防波堤東方沖に強潮流の発生が予測される場合、着岸する岸壁の変更を行い、安全を向上させることとした。</p> <p>今後の同種事故等の再発防止に役立つ事項として、次のことが考えられる。</p> <ul style="list-style-type: none"> ・強潮流発生を考慮して、余裕のある操船を行うこと。
