船舶事故調査報告書

事故種類	同乗者負傷
発生日時	平成27年7月19日 09時18分ごろ
発生場所	佐賀県唐津市浜崎海水浴場 唐津港東港東防波堤灯台から真方位113°5,500m付近 (概位 北緯33°27.0′ 東経130°01.8′)
事故の概要	水上オートバイ ^{りゅうのすけ} 龍之介は、左転した際、知人が落水して負傷した。
事故調査の経過	平成27年7月22日、本事故の調査を担当する主管調査官（長崎事務所）ほか1人の地方事故調査官を指名した。 原因関係者から意見聴取を行った。
事実情報 船種船名、総トン数 船舶番号、船舶所有者等 L×B×D、船質 機関、出力、進水等	水上オートバイ 龍之介、0.2トン 260-47408福岡、個人所有 3.02m (Lr) × 1.12m × 0.45m、FRP ガソリン機関、154.50kW、平成24年8月
乗組員等に関する情報	船長 男性 47歳 二級小型船舶操縦士（1マイル限定）・特殊小型船舶操縦士・特定 免許登録日 平成13年7月23日 免許証交付日 平成22年10月20日 (平成28年7月22日まで有効) 本件同乗者 男性 21歳 操縦免許 なし
死傷者等	重傷 1人（本件同乗者）
損傷	なし
気象・海象	気象：天気 晴れ、風 なし、視界 良好 海象：海上 平穏、潮汐 上げ潮の末期
事故の経過	本船は、船長が1人で乗り組み、知人（以下「本件同乗者」という。）1人を乗せ、浜崎海水浴場を発進した。 船長は、発進場所から約2～3mを約5km/hの速力（対地速力、以下同じ。）で北北西進し、加速しながら直進したのち、操縦ハンドルを右に切り、約30km/hの速力で同ハンドルを左に切って約120m直進したところ、平成27年7月19日09時18分ごろ本件同乗者がいないことに気が付き、反転して捜しに戻り、操縦ハンドルを左に切った場所付近で身体を丸くして海面に浮いている本件同乗者を

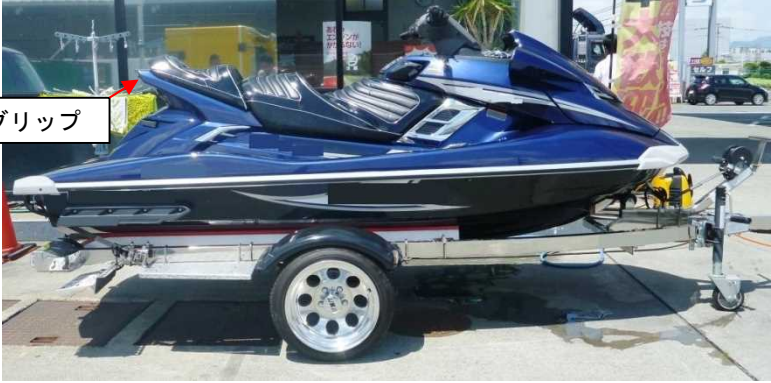
<p>認めた。</p> <p>船長は、本件同乗者に近づいて声を掛けたところ、返事はするもののずっと身体を丸くした状態だったので、本件同乗者を本船に引き上げて砂浜まで行って降ろし、船長の仲間がいるテントまで連れて行った。</p> <p>本件同乗者は、本件同乗者の友人が119番通報で要請した救急車により病院に搬送され、外傷性血気胸、右肺挫傷及び多発肋骨骨折と診断された。</p> <p>(付図1 事故発生場所概略図 参照)</p>
<p>その他の事項</p>	<p>本船は、最大搭載人員3人の水上オートバイであり、同乗者が座席に座った際に身体を支えるため、最後部の座席の後ろにハンドグリップと称する持ち手が装備されていた。(写真1参照)</p> <div data-bbox="486 835 699 880" style="border: 1px solid black; padding: 2px; display: inline-block;">ハンドグリップ</div>

参考	<p>今後の同種事故等の再発防止に役立つ事項として、次のことが考えられる。</p> <ul style="list-style-type: none"> ・船長は、同乗者に船長の腰に手を回すなどの落水を防止する体勢を取らせること。 ・増速及び旋回する際には、同乗者に合図や声掛けを行うこと。
