船舶事故調査報告書

平成27年12月17日
 運輸安全委員会（海事専門部会）議決
 委員 庄司邦昭（部会長）
 委員 小須田 敏
 委員 根本美奈

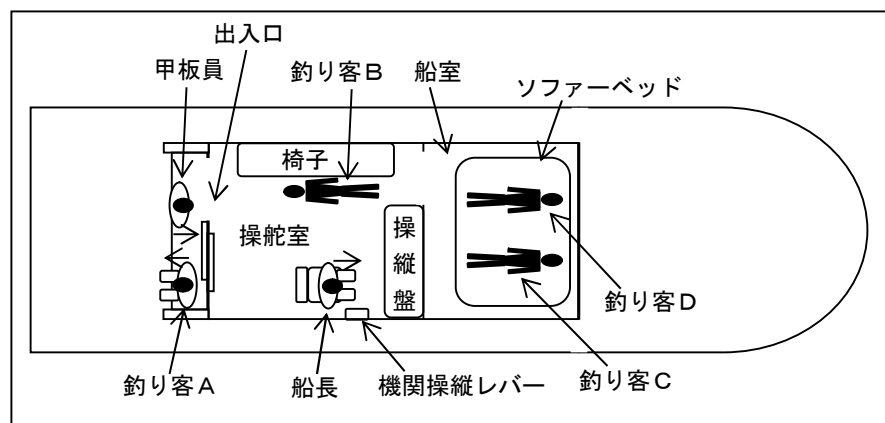
図1 乗船場所概略図

船長は、衝突の衝撃で右膝が操縦盤付近に当たった。

甲板員は、係留作業に備えるため、操舵室出入口の左舷側後方に立って前方を見ていたところ、衝突の衝撃で左肩と両膝が操舵室出入口付近に当たった。

釣り客Aは、操舵室出入口の右舷側後方の床に船尾方を向いて腰を掛け、仮眠をとっていたところ、衝突の衝撃で右側頭部及び胸部が操舵室出入口付近に当たった。

釣り客Bは、操舵室左舷側の床に頭を船尾方に向けて横になり、仮眠をとっていたところ、衝突の衝撃で操舵室の船首側下部にある船室に投げ出された。

釣り客Cは、船室に設置されたソファベッドの右舷側に頭を船首方に向けて横になり、仮眠をとっていたところ、左膝を打った痛みと衝突の衝撃で目が覚めた。

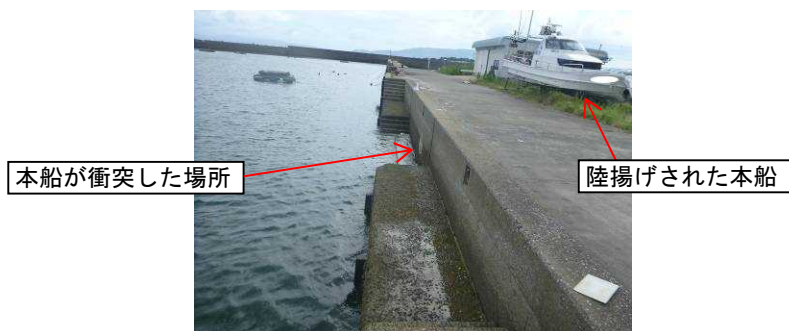
写真1 本件岸壁付近の状況

本船は、本事故後、クレーンで有家漁港に陸揚げされた。(写真1参照)

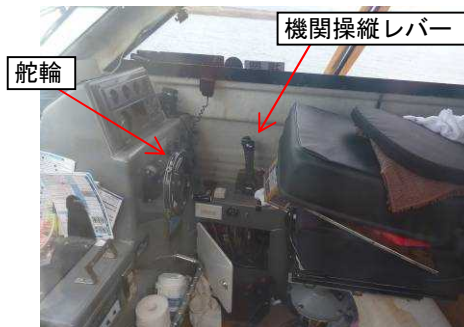
写真2 操縦席付近の状況

船長は、初めて入港する港及び狭い海域では、舵輪及び機関操縦レバーでの手動操作による操船を行っていたが、操縦席が高い位置にあるので、舵輪及び機関操縦レバーを操作するには腰を曲げた低い姿勢をとる必要があり、操船が容易な海域ではリモコン装置を使用して操船を行っていた。(写真2参照)

- ・ 港内での離着岸時、船舶交通が激しい場所、視界が悪いとき等においては、リモコン装置を使用せずに手動操作による操船を行うこと。
- ・ リモコン装置で操船を行う場合、よく確認してダイヤル操作を行うこと。

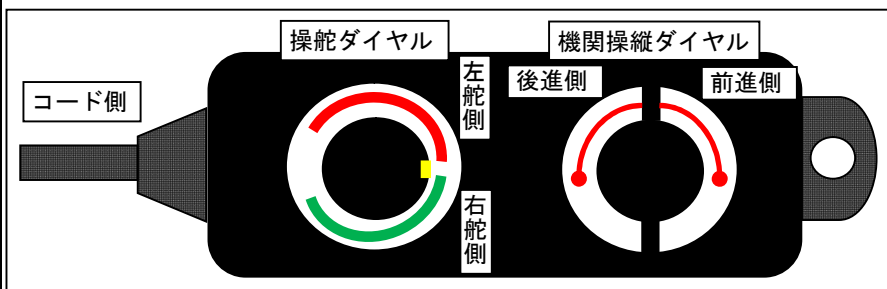
図2 リモコン装置イメージ図

本船のリモコン装置は、2ダイヤルタイプで、横にした状態で同装置のコード側を左手で持った場合、右側に機関操縦ダイヤル、左側に操舵ダイヤルがあり、機関操縦ダイヤルは、上側が中立位置、上側の中立位置から、右（操舵ダイヤルと反対側）に回すと前進、左（操舵ダイヤル側）に回すと後進であった。(図2参照)

本船のリモコン装置は、文字や目盛などが消えて見えなくなってい
