## 船舶事故調査報告書

事故種類	同乗者負傷
発生日時	平成26年9月3日 14時40分ごろ
発生場所	沖縄県本部町瀬底島瀬底ビーチ地先 渡久地港本部防波堤灯台から真方位297° 2,340m付近 （概位 北緯26°39.05′ 東経127°51.35′）
事故調査の経過	平成26年9月4日、本事故の調査を担当する主管調査官（那覇事務所）ほか1人の地方事故調査官を指名した。 原因関係者から意見聴取を行った。
<b>事実情報</b> 船種船名、総トン数 船舶番号、船舶所有者等 L×B×D、船質 機関、出力、進水等	水上オートバイ MAI、0.1トン 296-24987 沖縄、個人所有 2.83m (Lr) × 1.09m × 0.48m、FRP ガソリン機関、96.40kW、平成23年9月
乗組員等に関する情報	船長 男性 40歳 一級小型船舶操縦士・特殊小型船舶操縦士・特定 免許登録日 平成23年9月26日 免許証交付日 平成26年8月28日 （平成28年9月25日まで有効） 同乗者A 女性 20歳
死傷者等	重傷 1人（同乗者A）
損傷	なし
事故の経過	本船は、船長が1人で乗り組み、観光客である同乗者Aほか1人（以下「同乗者B」という。）を座席シートの中央部及び最後部にそれぞれ乗せ、3人共に救命胴衣を着用し、平成26年9月3日14時30分ごろ、瀬底ビーチを瀬底大橋に向けて発進し、遊走を開始した。 船長は、瀬底大橋を通過して反転し、瀬底ビーチ沖において、スラローム及び右旋回をした後に同ビーチに帰ろうとして左旋回を始めたところ、14時40分ごろ、座席シートの中央部に乗って船長の体に両腕を回していた同乗者Aの手が離れたので、同乗者2人が落水したと思った。 船長は、左方を見たところ、落水した同乗者B及び左脚を座席シートの後端とトーイングポール（ウェイクボード等をえい航する際、え

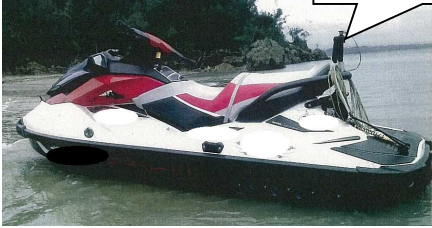
<p>写真1 本船</p> </div> <div style="text-align: center;">

<p>写真2 トーイングポール（収納時）</p> </div> </div> <p>(付図1 事故発生場所概略図 参照)</p>
<p>気象・海象</p>	<p>気象：天気 曇り、風向 北東、風速 約2m/s、視界 良好</p> <p>海象：海上 平穏</p>
<p>その他の事項</p>	<p>トーイングポールは、全長約30cmの2段式であり、上段のポール（FRP製）を下段のポール（アルミ製）内に収納し、乗り降りに支障のない長さに縮めることができる仕様であったが、本事故当時、上段のポールを所定位置に収納することができず、先端の円盤状の端止め部分は、座席シートの上面から2cmほど上に出た状態であった。</p> <p>船長は、本船を購入して約1年でトーイングポールに不具合が生じたことから、販売業者に無償での修理を申し入れたが断られ、また、航行に支障がなかったので修理をしなかった。</p> <p>船長は、マリンスポーツを体験させる会社と約3年前から日雇契約をして夏場の繁忙期には、ほぼ連日、観光客等を本船に乗せて遊走していた。</p> <p>船長は、同乗者2人に対して航行中の身体の支え方、バランスのとり方、落水した際の対処方法などについて説明した後、ゆっくりとした速力で旋回及びスラロームを行い、バランスのとり方を体験させてから遊走に出発した。</p> <p>船長は、スラローム、右旋回及び左旋回をする際、同乗者2人に声を掛けていなかった。</p> <p>船長は、水上オートバイの操縦経験が約10年であった。</p> <p>同乗者2人は、水着を着用していた。</p> <p>同乗者Aは、水上オートバイに乗るのは本事故当日が初めてであった。</p>

本船の最大搭載人員は、3人であった。
<b>分析</b> 乗組員等の関与 船体・機関等の関与 気象・海象等の関与 判明した事項の解析	あり あり なし 本船は、瀬底ビーチ沖において遊走中、船長がトーイングポールの上段のポールを所定位置に収納することができない不具合を修理しなかったことから、同乗者Aが旋回中に後部座席から落水しかけた際、左脚を座席シートの後端及びトーイングポールの先端との間に挟まれて負傷したものと考えられる。 船長は、トーイングポールの不具合が航行の支障にならなかったことから、修理をしなかったものと考えられる。
<b>原因</b>	本事故は、本船が、瀬底ビーチ沖において遊走中、船長がトーイングポールの不具合を修理しなかったため、同乗者Aが旋回中に後部座席から落水しかけた際、左脚を座席シートの後端及びトーイングポールの先端との間に挟まれたことにより発生したものと考えられる。
<b>参考</b>	今後の同種事故等の再発防止に役立つ事項として、次のことが考えられる。 ・不具合箇所の修理等を行うこと。
