## 船舶事故調査報告書

平成27年12月17日  
 運輸安全委員会（海事専門部会）議決  
 委員 庄 司 邦 昭（部会長）  
 委員 小須田 敏  
 委員 根 本 美 奈

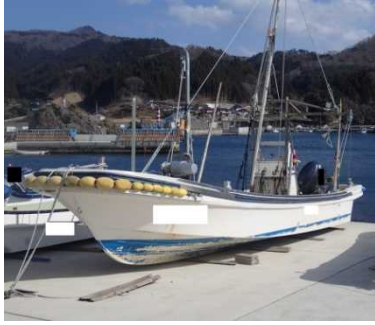
<p>写真1 本船（左舷船首）      写真2 本船（右舷船尾）</p>
<p><b>分析</b></p> <p>乗組員等の関与 船体・機関等の関与 気象・海象等の関与 判明した事項の解析</p>	<p>不明 不明 不明</p> <p>本件船長は、行方不明となり、後日、死亡認定された。</p> <p>本船は、12時00分ごろ、綾里漁港南南西方沖のわかめ養殖施設で本件船長が操業を行っているところを目撃された後、16時10分ごろ、無人の本船が発見されたことから、この間において本件船長が落水した可能性があると考えられる。</p> <p>本件船長は、本船が船首側の係留索のみをわかめ養殖施設の桁ロープに括り付けた状態で発見されたことから、同養殖施設を移動若しくは帰航しようとした際に落水した可能性があると考えられるが、落水に至った状況を明らかにすることはできなかった。</p>
<p><b>原因</b></p>	<p>本事故は、本船が、綾里漁港南南西方沖のわかめ養殖施設で操業を行っているところを目撃された後、本件船長が落水したことにより発生した可能性があると考えられる。</p>
<p><b>参考</b></p>	<p>今後の同種事故等の再発防止に役立つ事項として、次のことが考えられる。</p> <ul style="list-style-type: none"> <li>・ 1人で乗り組んで漁労に従事する場合、僚船と共に操業することが望ましい。</li> <li>・ 天候の悪化が予想される際は、早めに帰航すること。</li> </ul>
