## 船舶事故調査報告書

平成27年12月17日  
 運輸安全委員会（海事専門部会）議決  
 委員 庄 司 邦 昭（部会長）  
 委員 小須田 敏  
 委員 根 本 美 奈

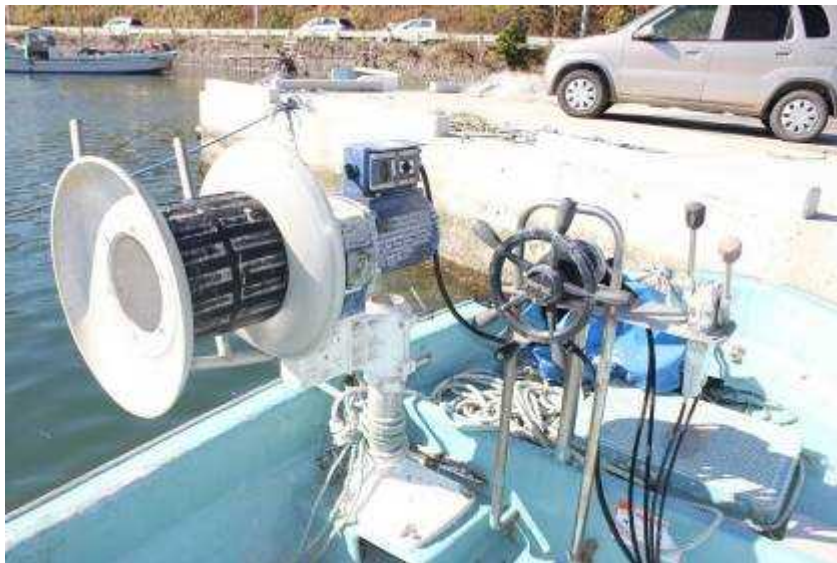
写真2 揚網機

<p>船Bに本船の室浜漁港へのえい航を依頼し、室浜漁港へ帰港した後、救急車を要請した。</p> <p>本船船長は、救急車で病院に搬送されて死亡が確認され、<sup>けいずい</sup>頸髄損傷の疑いと検案された。</p> <p>(付図1 事故発生場所概略図、写真1 本船、写真2 揚網機 参照)</p>
その他の事項	<p>本船は、和船型であり、船首部に舵輪及び主機操縦レバーが、その左舷側に揚網機がそれぞれ設置されていた。</p> <p>本船は、僚船Aの船長により、主機が微速力前進にかかっており、揚網機が巻揚の状態、海中に漁網が残っていることを確認された。</p> <p>本船船長は、合羽の上下を着用し、長靴を履いていた。</p> <p>僚船Bの船長は、自身も刺し網漁を行っているが、揚網機に衣服等が引っ掛かるところはなく、左手を巻き込まれても右手は発停スイッチに届くので、本船船長が、網に掛けた左手が網の目に絡まり、スイッチに手を延ばす間もなく瞬時に巻き込まれたものと思った。</p> <p>本船船長の家族は、本船船長は、体調が良好で、ふだんと変わった様子はなかったと思った。</p> <p>本船船長の家族は、医師から、本船船長が、首の骨が折れたことにより頸髄が損傷し、神経が麻痺して心拍が停止したか、あるいは、巻き込まれた際に強い衝撃を頸部に受けたことで心拍が停止したのではないかと説明を受けた。</p>
<b>分析</b> 乗組員等の関与 船体・機関等の関与 気象・海象等の関与 判明した事項の解析	不明 不明 不明 <p>船長は、頸髄損傷の疑いにより死亡した。</p> <p>本船は、本船船長が1人で乗り組み、04時00分ごろ自宅を出て室浜漁港を出港後、04時53分ごろ萱野埼北西方において、本船船長が揚網機に巻き込まれた状態で発見されたことから、この間において、刺し網の揚網作業中、本船船長が揚網機に巻き込まれて死亡したものと考えられるが、死亡するに至った状況を明らかにすることはできなかった。</p>
<b>原因</b>	<p>本事故は、本船が、刺し網漁の揚網作業中、本船船長が揚網機に巻き込まれたことにより発生したものと考えられる。</p>

<b>参考</b>	<p>今後の同種事故等の再発防止に役立つ事項として、次のことが考えられる。</p> <ul style="list-style-type: none"> <li>・ 1人乗り漁船では、揚網機に身体等が巻き込まれた際に、揚網機を自動停止させる装置等を備えることが望ましい。</li> </ul>
