# 船舶事故調査報告書

船種 船名 自動車専用船 JUPITER LEADER

船種 船名 ロールオン・ロールオフ貨物船 フェニックス

事故種類 衝突

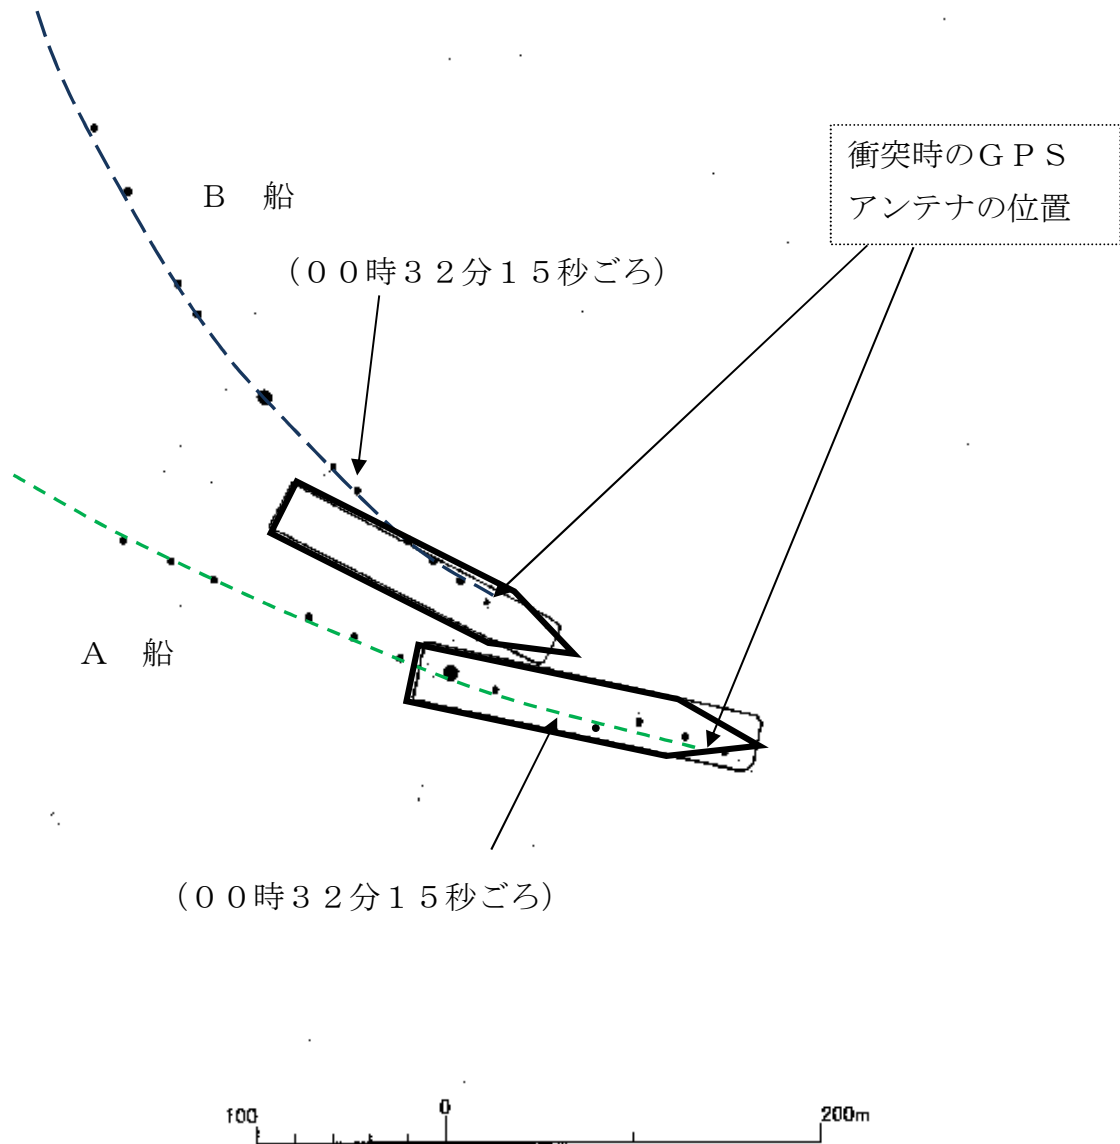
### 付図3 AIS情報による衝突図

A船は、00時32分23秒ごろ、北緯34°48.07′東経139°16.46′付近において、船首方位約101°速力約12.4knで、その左舷後部とB船の右舷船首とが衝突した。

2.1.1、2.1.3 及び 3.1.3 から、A船の左舷後部とB船の右舷船首とが衝突したものと考えられる。

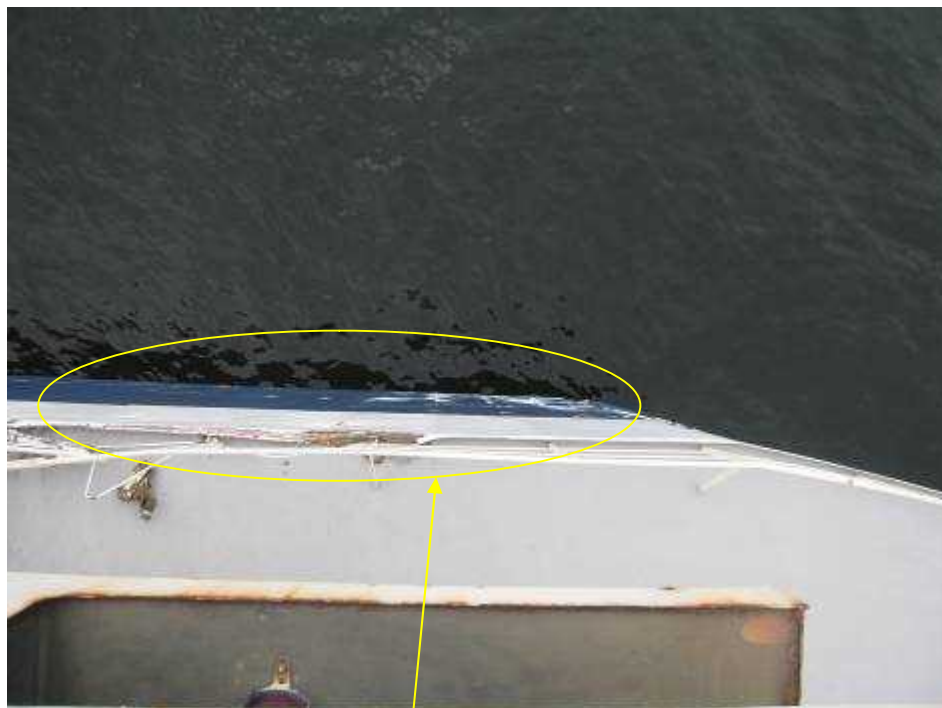
写真1 A船の損傷状況（左舷側外板その1）

左舷側外板に破口、凹損、ペイント剥離及び擦過傷を、手すりに曲損をそれぞれ生じた。

凹損及び擦過傷

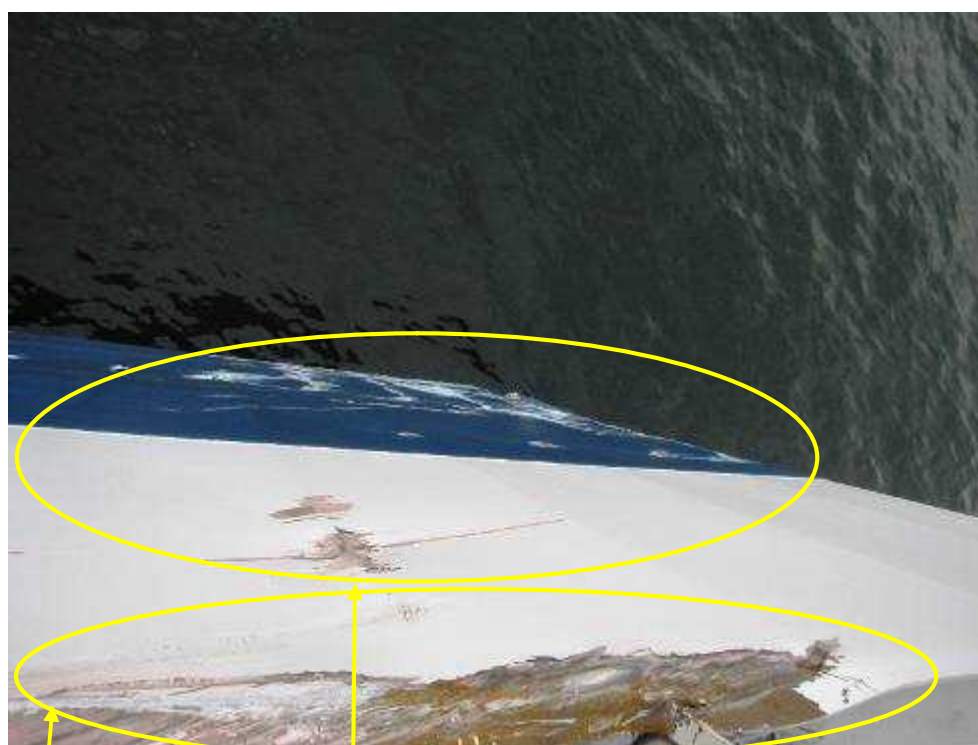
写真2 A船の損傷状況（左舷側外板その2）

凹損

擦過傷

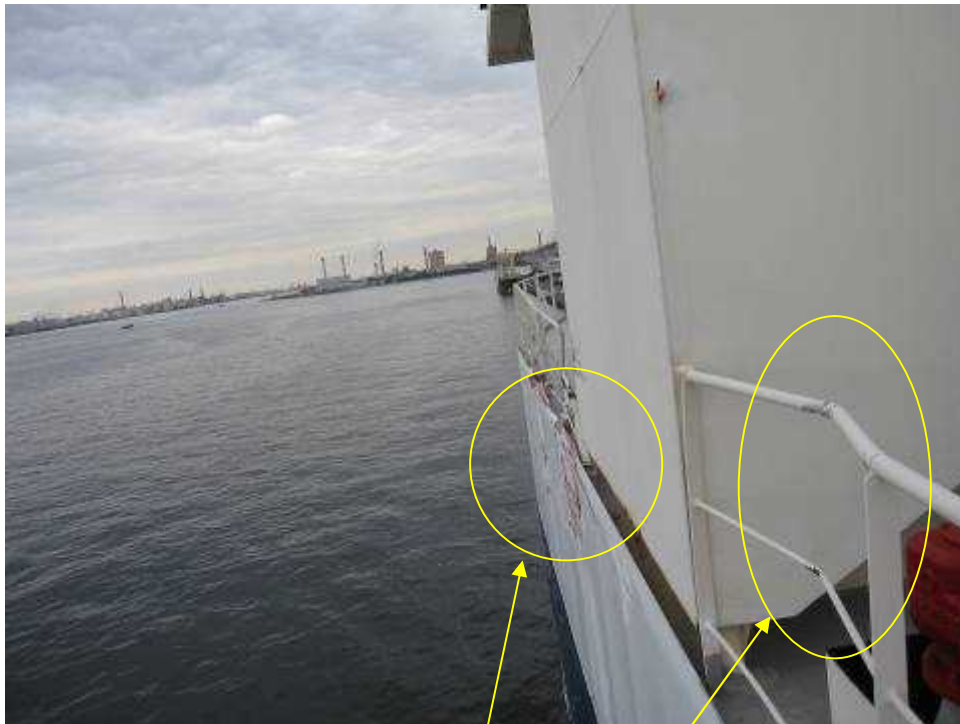
写真3 A船の損傷状況（左舷側外板その3）

擦過傷

手すり曲損

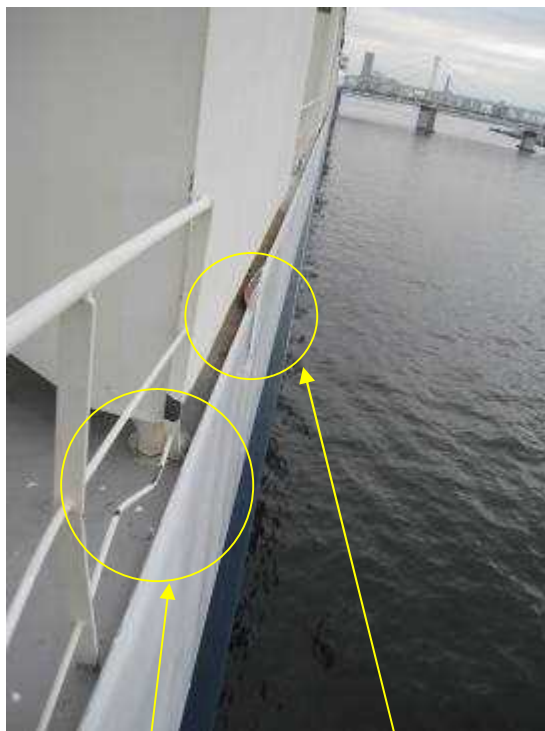
写真4 A船の損傷状況（左舷後部）

手すり曲損

ペイント剝離

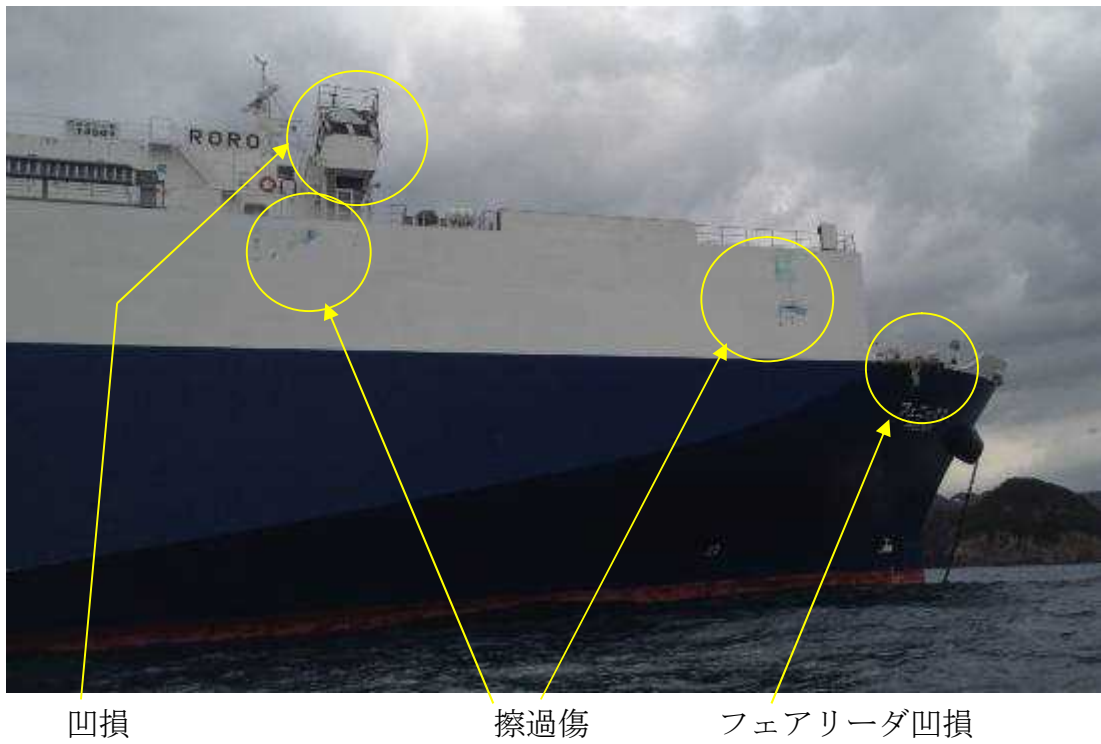
写真5 B船の損傷状況（右舷側外板その1）

右舷前部外板に擦過傷を、右舷前部フェアリーダに凹損を、右舷側外板に破口及び擦過傷を、右舷側のブリッジウイング及びファンネルに凹損等をそれぞれ生じた。
