船舶事故調査報告書

事故種類	作業員死亡
発生日時	平成27年8月29日 19時00分ごろ
発生場所	阪神港尼崎西宮芦屋区 西宮防波堤西灯台から真方位180°200m付近 (概位 北緯34°40.6′ 東経135°18.8′)
事故の概要	作業船第二清心丸は、流木の撤去作業中、作業員が落水し、死亡した。
事故調査の経過	平成27年9月10日、本事故の調査を担当する主管調査官（神戸事務所）ほか1人の地方事故調査官を指名した。 原因関係者から意見聴取を行った。
事実情報 船種船名、総トン数 船舶番号、船舶所有者等 L×B×D、船質 機関、出力、進水等	作業船 第二清心丸、9.23トン 260-44260兵庫、個人所有 13.00m (Lr) × 3.00m × 1.05m、FRP ディーゼル機関、331.00kW、昭和57年4月
乗組員等に関する情報	船長 男性 44歳 一級小型船舶操縦士 免許登録日 平成22年1月14日 免許証交付日 平成26年10月27日 (平成32年1月13日まで有効) 作業員A 男性 45歳
死傷者等	死亡 1人（作業員A）
損傷	なし
気象・海象	気象：天気 曇り、風向 西北西、風力 2、視界 良好 海象：海上 平穏、水温 約27℃ 日没時刻：18時31分ごろ
事故の経過	本船は、船長が1人で乗り組み、3事業者による特定工事共同企業体（以下「本件JV」という。）が請け負った阪神港神戸第3区六甲アイランドコンテナふ頭南方の浚渫工事（以下「本件工事」という。）の作業員Aを乗せ、同コンテナふ頭南方沖を航行し、工事区域の警戒を行っていた。 本船は、本件工事の他の作業船から、土砂運搬船が航行する阪神港神戸第3区の第7防波堤（以下「第7防波堤」という。）の南側に流

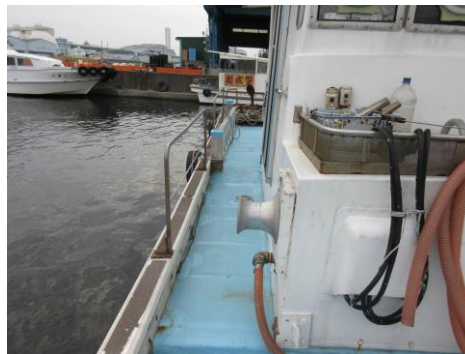
写真2 右舷通路（船首方から）

<p>木があるとの情報を受けた。</p> <p>船長は、作業員Aから、流木の状況を確認に行くように言われ、第7防波堤の南側に向かい、直径約0.6m、長さ約3mの流木1本（以下「本件流木」という。）を発見した。</p> <p>本船は、本件流木の近くに停止し、船長が、作業員Aと共に作業用ロープ（直径約18mm、長さ約10m）の一端を本件流木に結び、その他端を右舷船尾のたつに係止し、約2～3ノットの対地速度で本件流木を引いて尼崎西宮芦屋区の西宮防波堤に向かった。</p> <p>船長は、西宮防波堤西端の南側に至ったところで、本件流木を離す目的で主機のクラッチを中立にし、操舵室の右舷側出入口に行ったところ、作業員Aが、右舷通路で本件流木を操舵室の船尾側付近まで引き寄せ、ブルワーク頂部から上半身を舷外に乗り出すようにして本件流木から作業用ロープを外しているのを目撃した。</p> <p>船長は、船尾側から作業を手伝うつもりで、左舷通路に出て船尾方に歩いていた平成27年8月29日19時00分ごろ、右舷側で人が落水したような音がしたので、急いで右舷側に移動したところ、海面に浮いている作業員Aを見つけた。</p> <p>船長は、ボートフックを差し出して作業員Aに握らせ、本船に引き寄せたが、海面からブルワーク上端までの高さが約0.9mであったので、1人では甲板上に引き上げることができず、右舷船尾の舷側に吊るされたタイヤフェンダにつかまっているように指示し、操舵室に置いていた携帯電話で僚船に支援を求めた。</p> <p>船長は、タイヤフェンダにつかまっていた作業員Aに声を掛けていたが、作業員Aの動きが次第になくなり、意識が混濁したように見えたので、作業員Aの顔が海水につからないように救命胴衣をつかんで救援を待った。</p> <p>船長は、来援した作業船の乗組員と共に作業員Aを本船甲板上に引き上げ、六甲アイランドの棧橋に向かった。</p> <p>作業員Aは、棧橋に到着後、救急車で病院に搬送されたが、19時45分ごろ死亡が確認され、死因は、拡張型心筋症による急性循環不全と検案された。</p> <p>（付図1 事故発生経過概略図、写真1 本船、写真2 右舷通路（船首方から）、写真3 右舷通路（船尾方から） 参照）</p>
