船舶事故調査報告書

平成28年9月29日
 運輸安全委員会（海事専門部会）議決
 委員 庄 司 邦 昭（部会長）
 委員 小須田 敏
 委員 根 本 美 奈

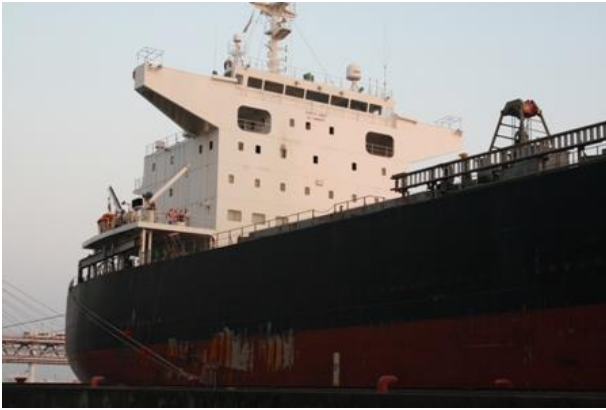
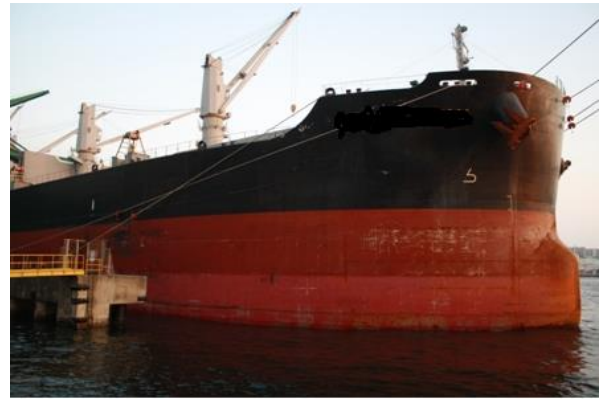
写真1 本船右舷側

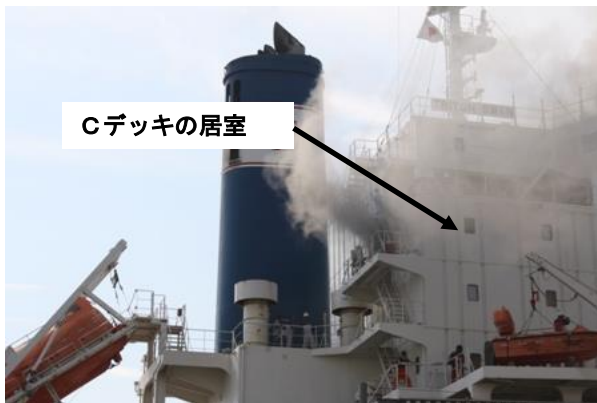
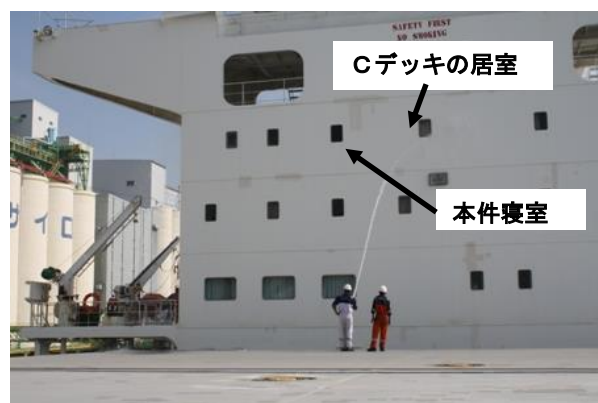
写真2 C甲板からの出煙及び甲板室前部

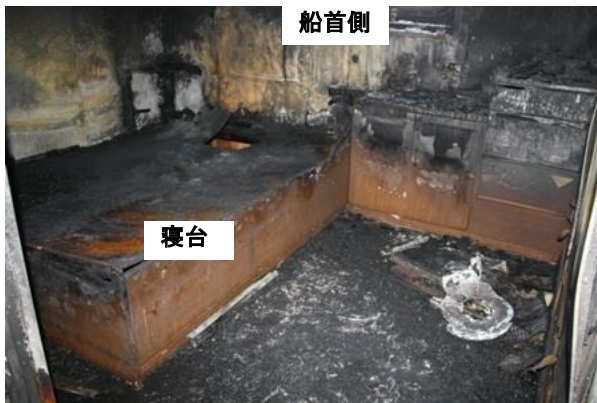
写真3 焼損した本件寝室

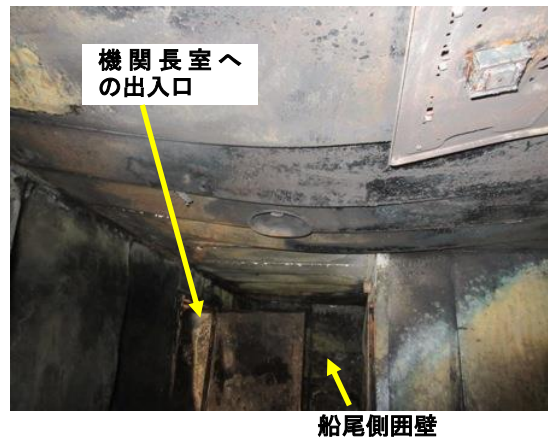
写真4 焼損した本件寝室の天井

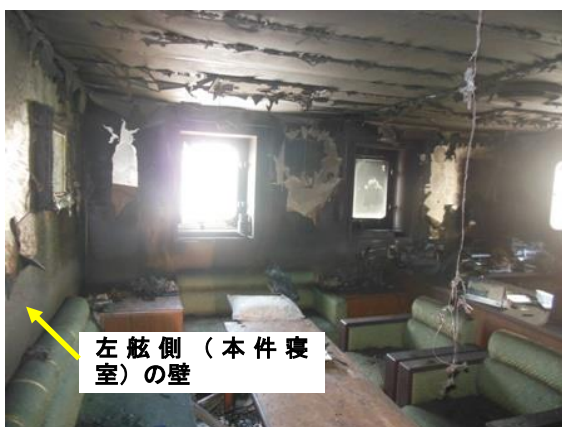
写真5 焼損した機関長室

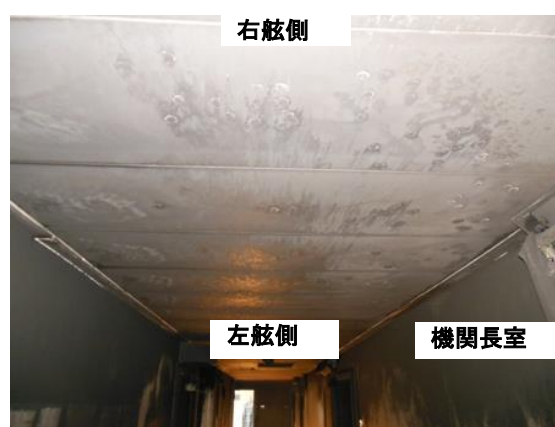
写真6 すずで汚損した機関長室前の通路
